武藏航空株式会社所属  
川崎ベル式47G-2型JA7302  
に関する航空事故報告書

昭和54年9月27日  
航空事故調査委員会議決（空委第52号）

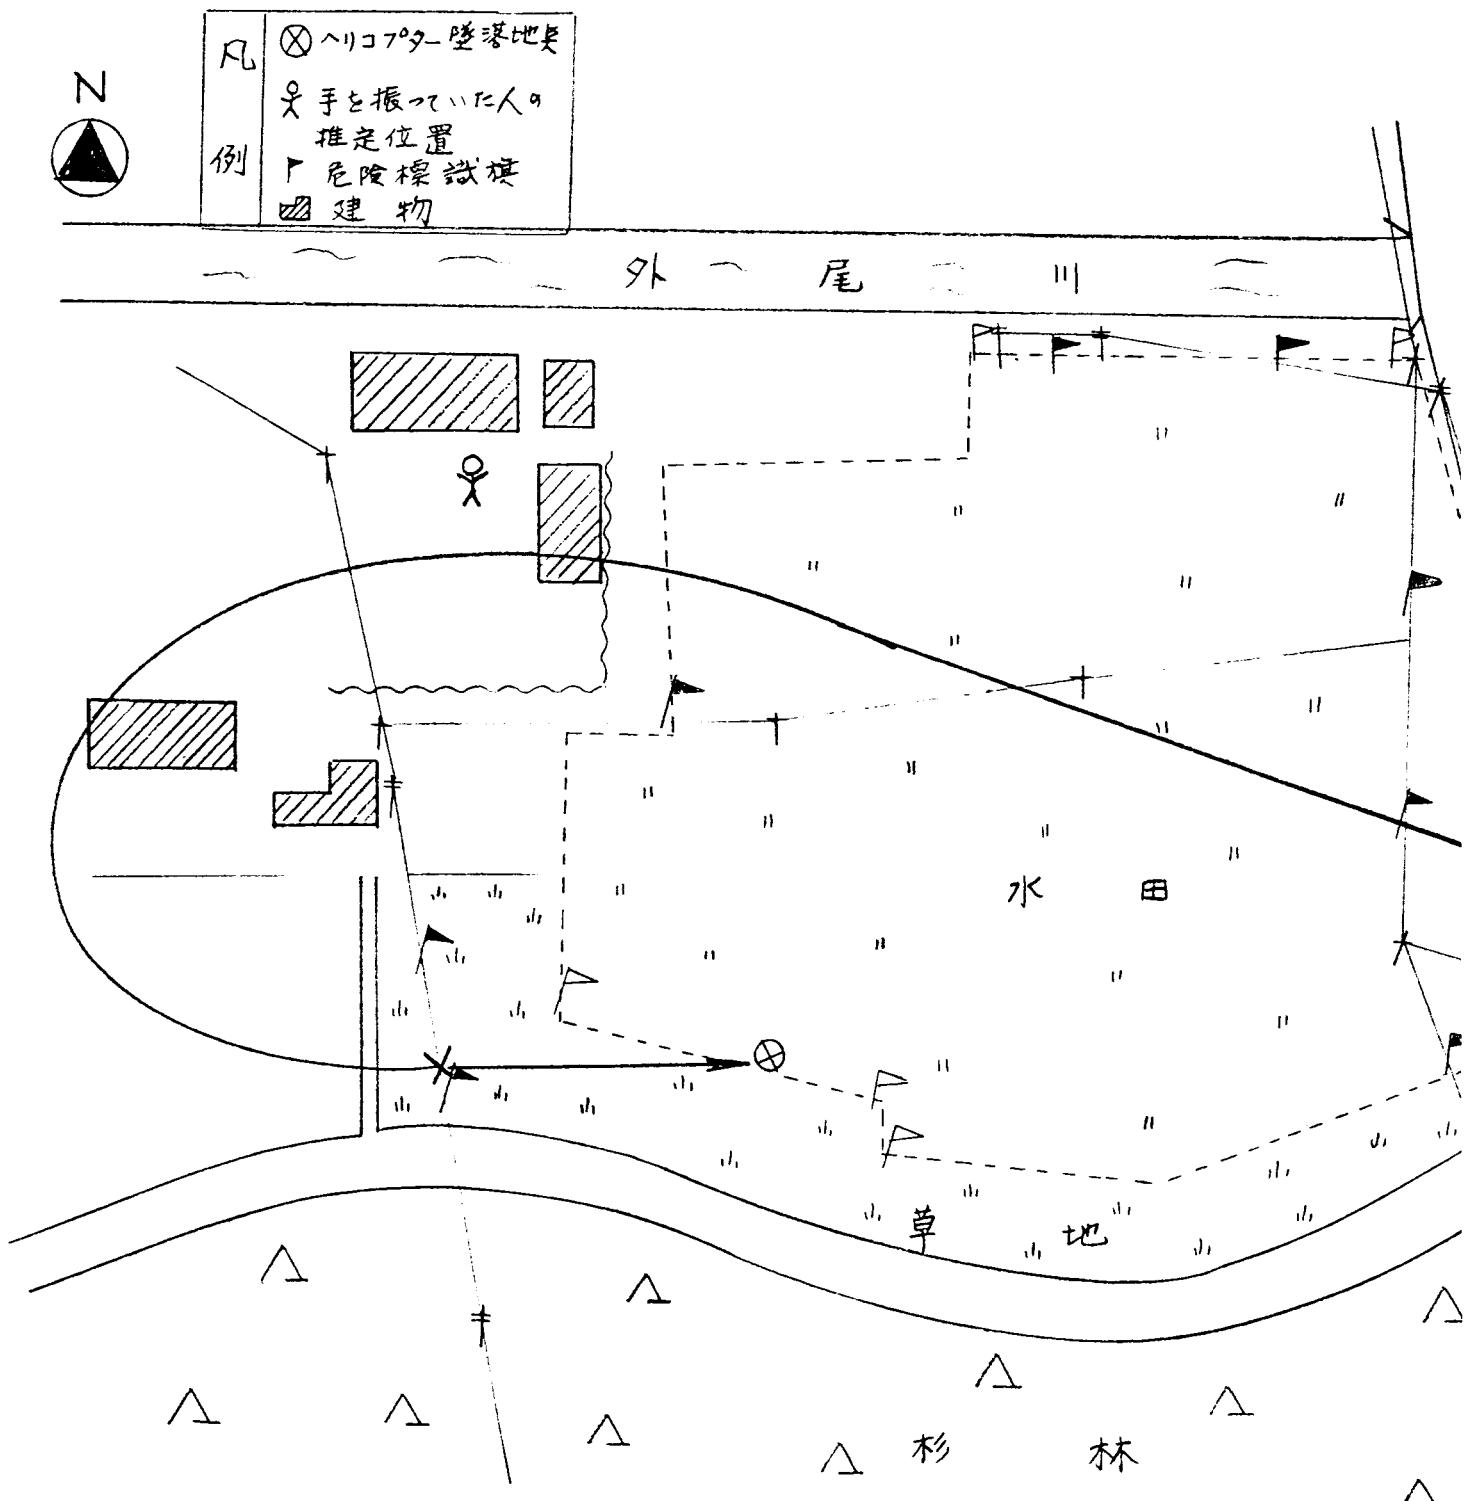
J A 7 3 0 2 推定飛行経路および現場見取図

同機が、高度約150フィート、対気速度約60マイル／時で帰投中、機長は、下宿の散布地区水田に隣接した家の近く（付図参照）で、男の人が手を振っているのを視認した。機長は、これを補正散布の要請と判断し、急速に降下しながら左旋回し、同地区に進入した。

3.1.5 接触した配電線の電柱間隔は、約70メートルで、接触点は、地上から約12メートルであった。同機の進行方向右側の電柱は、高さ17～18メートルの丘に立てられて樹木にかくれ、同電柱から左側電柱と結ばれ、左右電柱は7～8メートルの高度差があった。

同配電線の下には、2本の黄色危険標識旗が立てられていたが、降下旋回しながら上方から視認した場合、配電線は背景の地面にとけこみ、その視認は困難であり、危険標識旗によりその存在を認識しても、配電線の左右の高度差の判定は困難であったものと推定される。また、同機は、降下しながら左旋回し、減速のため機首上げ姿勢であったため、接触前における同配電線の視認は困難であったものと推定される。

3.1.6 同機が同配電線に接触したことは、散布地区が左側に家屋、右側に小高い丘があり、電線が錯そうした狭隘な地域であったので、機長は、補正散布の効果を高めるため、低速で低高度の進入を行おうと意図し、その際、機長が同配電線を十分回避できるものと誤判断し、同配電線の高度に達するまで左降下旋回進入を行ったことによるものと推定される。
