朝日ヘリコプター株式会社所属
川崎ベル式47G 3 B—KH 4 型JA7397
に関する航空事故報告書

昭和54年11月15日
航空事故調査委員会議決（空委第65号）

1.1 航空事故の概要

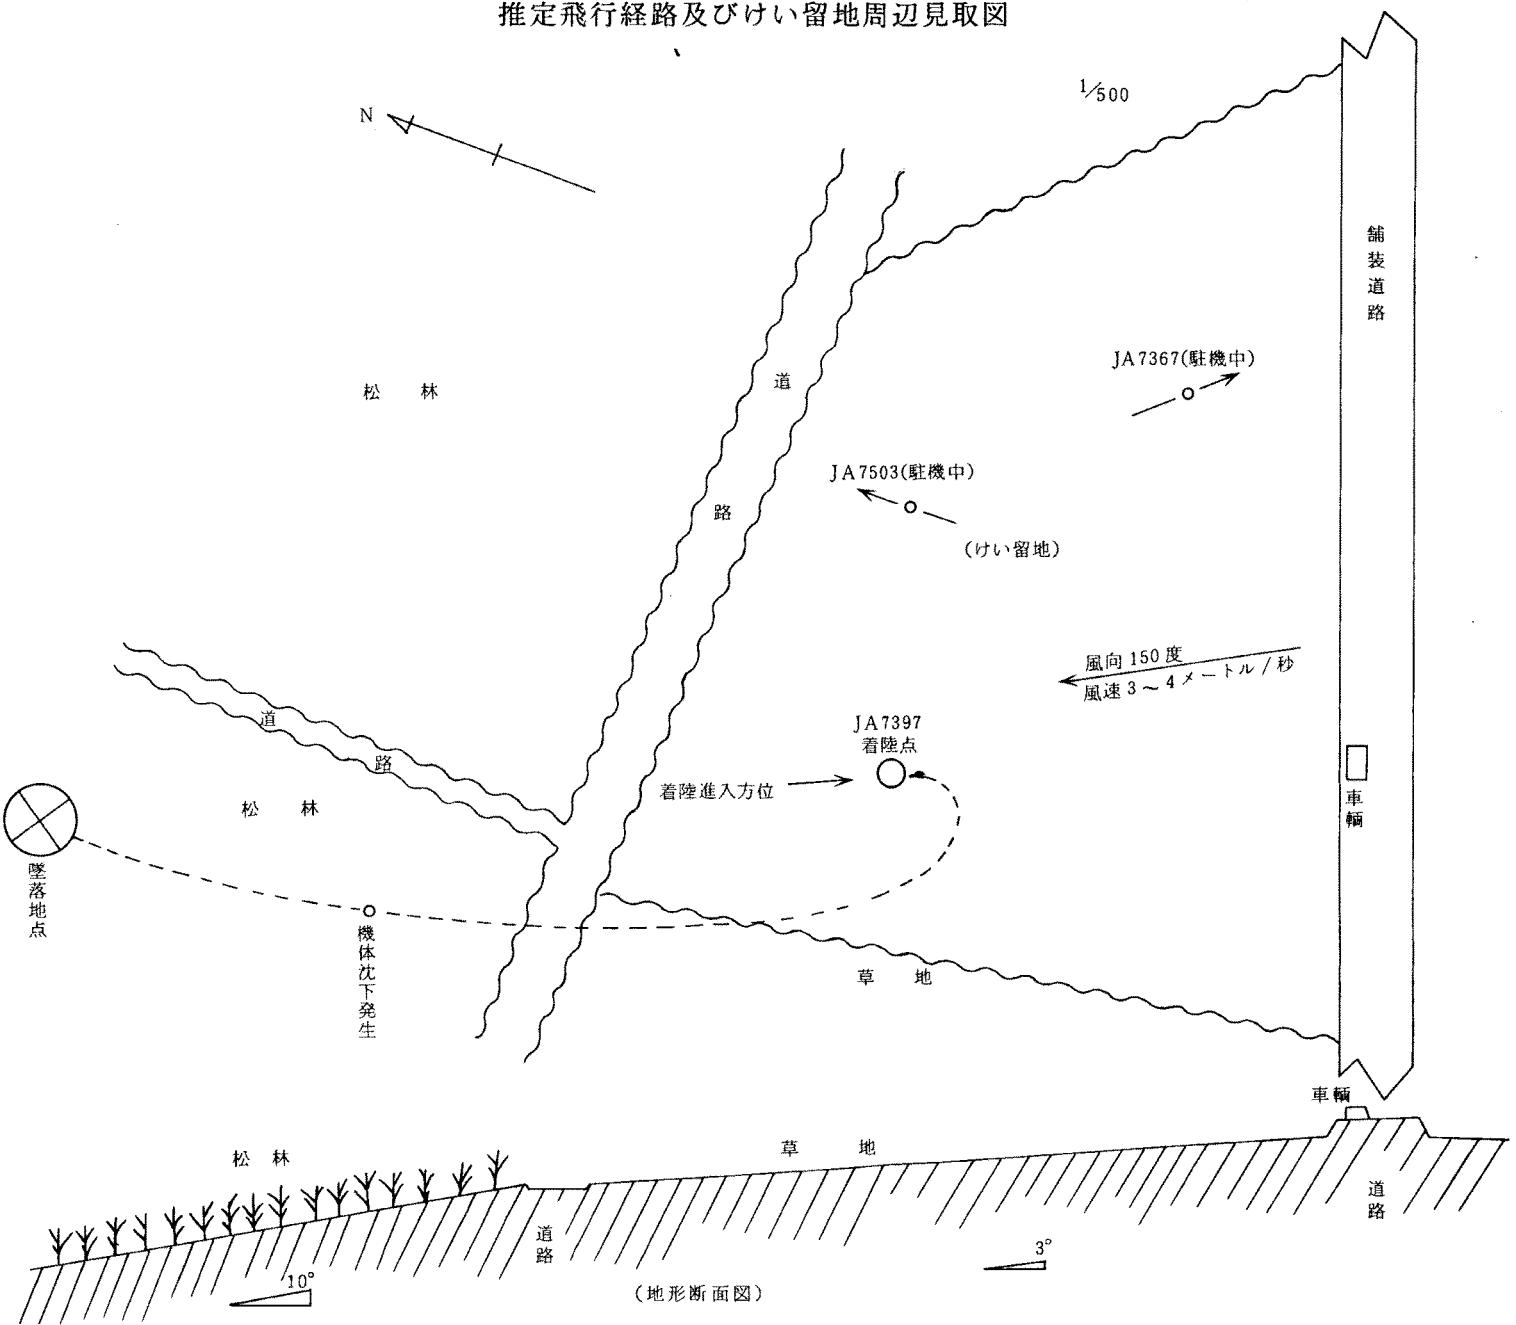
推定飛行経路及びけい留地周辺見取図

けい留地は、寒風山山頂の西北西約1キロメートルに位置する約60×60メートル（推定有効使用範囲）の草地であり、北から南へかけて約3度の上り斜面となっている。また、同けい留地の南側には、約1メートルの高さに土盛りされた舗装道路（付図参照）があり、同機の着陸復行時には約35メートル前方の当該道路上に乗用車1台が駐車していた。

同機が墜落した北側の地帯は、幅約5メートルの未舗装道路をへだて、その先は約10度の下り斜面の松林となっており、樹木は前年の山火事によりすべて枯木（高さ約3メートル）となっていた。

3.1.4 同機が、右旋回の後、高度約5メートルから突然高度が急速に低下したのは、低速で右旋回を実施し、その後の経路が追風であったため、その後も転移揚力を得るには不十分な対気速度のまま下り斜面をほぼ水平に飛行し、さらに、急な下り斜面上において地面効果域から離れたため、揚力が急減したものと推定され、着陸復行に際し、機長の経路の選定が適切でなかったことによるものと推定される。
