日本農林ヘリコプター株式会社所属
ベル式 47G 4A型 JA7650
に関する航空事故報告書

昭和 54 年 11 月 15 日
航空事故調査委員会議決（空委第 63 号）

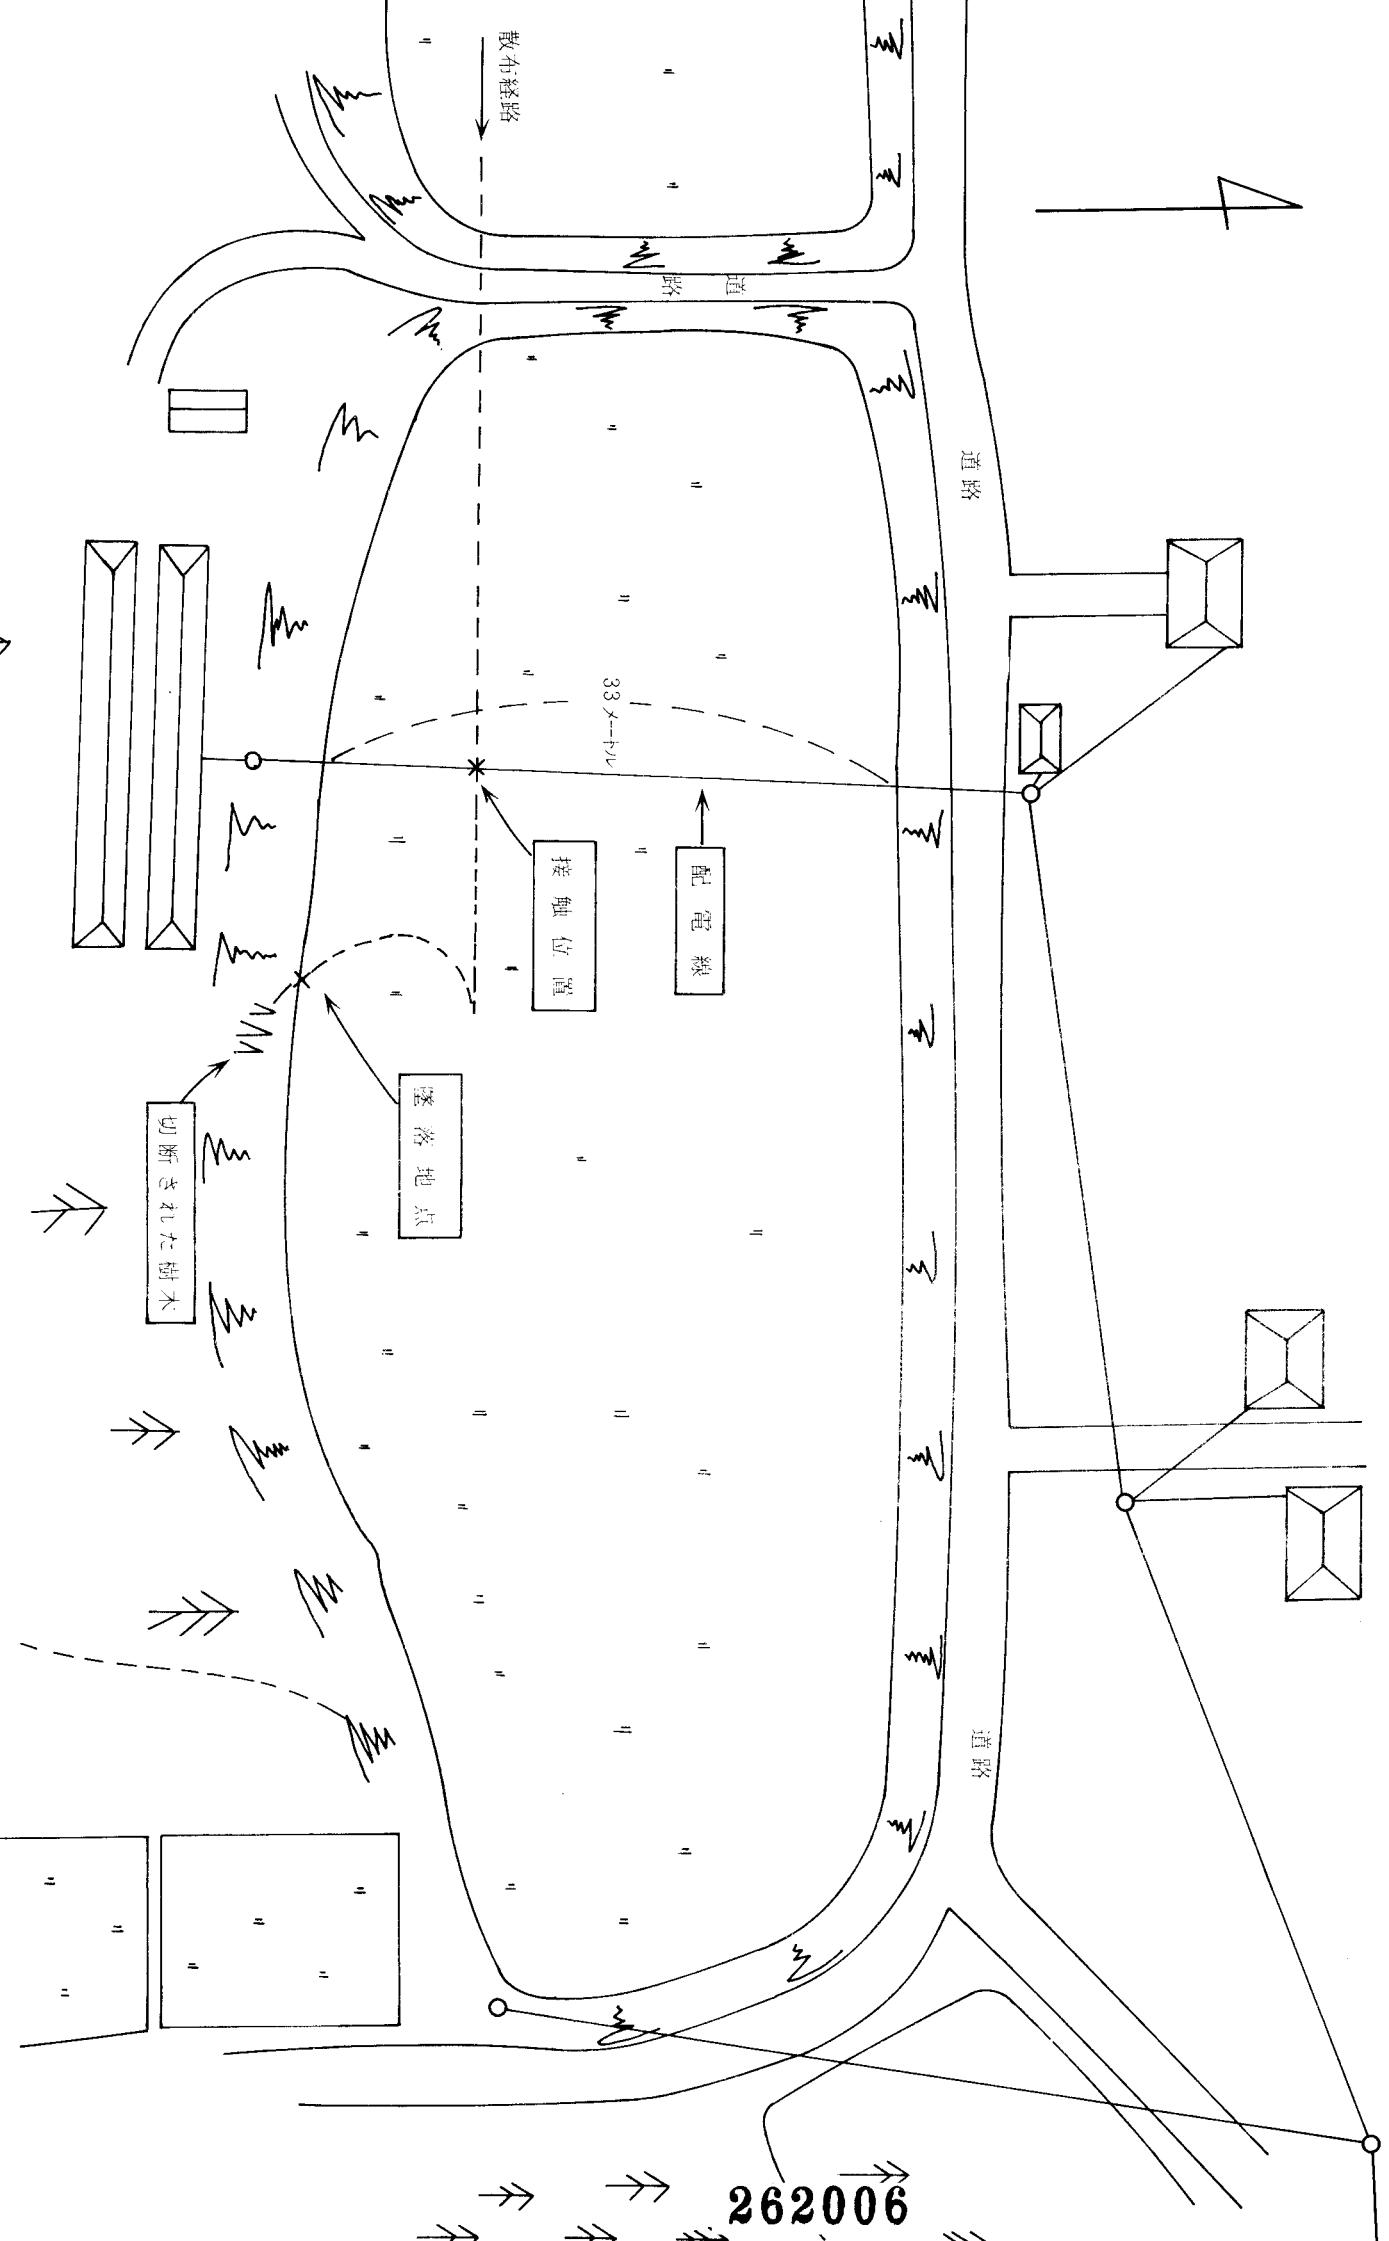
事故現場見取図

同機は、07時25分ごろ、散布経路上を対地高度約12メートル、速度約40マイル／時で西から東へ薬剤散布中、機長は、数メートル前方にはほぼ水平に張られている配電線（高さ約12メートル）を視認したため、急激な回避操作を行ったが、配電線を回避しきれず、機首前方下部が配電線に接触した。

同機は、配電線2本を切断して約20メートル直進したが、過大な機首上げ姿勢となつたまま一旦停止状態となり、その後、同機は、機首上げ姿勢のまま進行方向右側約10メートルの上り勾配約35度の雑木林の斜面に墜落し、同機のテールロータブレード及びメインロータブレードが立ち木に接触して、同斜面と水田の境界に停止した。

3.1.4 同機は、急激な機首上げ姿勢によって配電線を飛び越え回避しようとしたが間に合わず、同機の機首前方下部が配電線に接触し、同部位を損傷し約20メートル直進後、過大な機首上げ姿勢となって空中で停止状態となった。その間に同配電線2本は切斷された。

その後、同機は、機首上げ姿勢のまま高度を喪失しながら後退し、墜落したものと推定される。
