日本近距離航空株式会社所属
日本航空機製造式YS-11A型JA8727
に関する航空事故報告書

昭和54年11月15日
航空事故調査委員会議決（空委第64号）

1.1 航空事故の概要

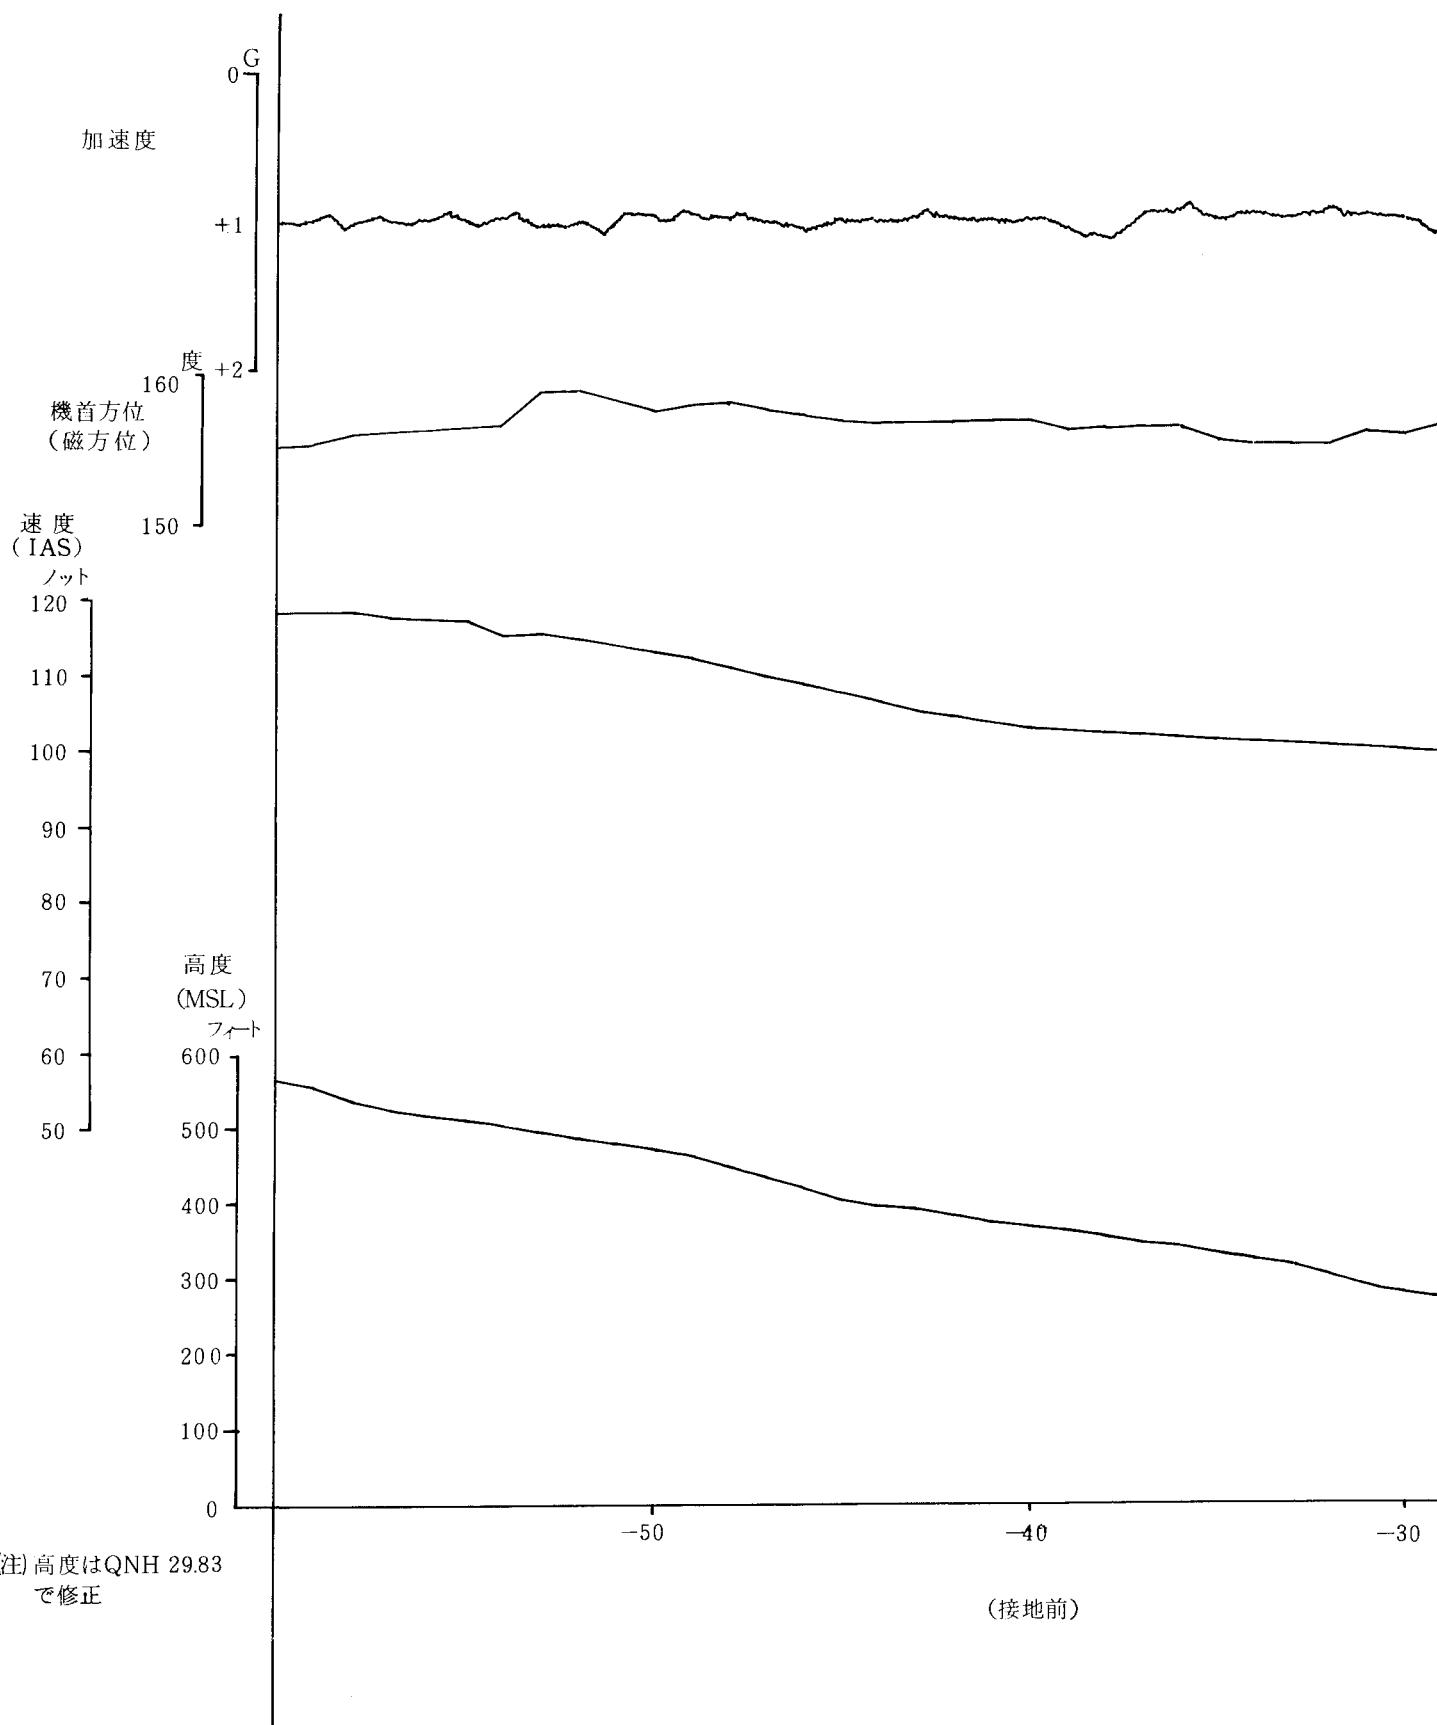
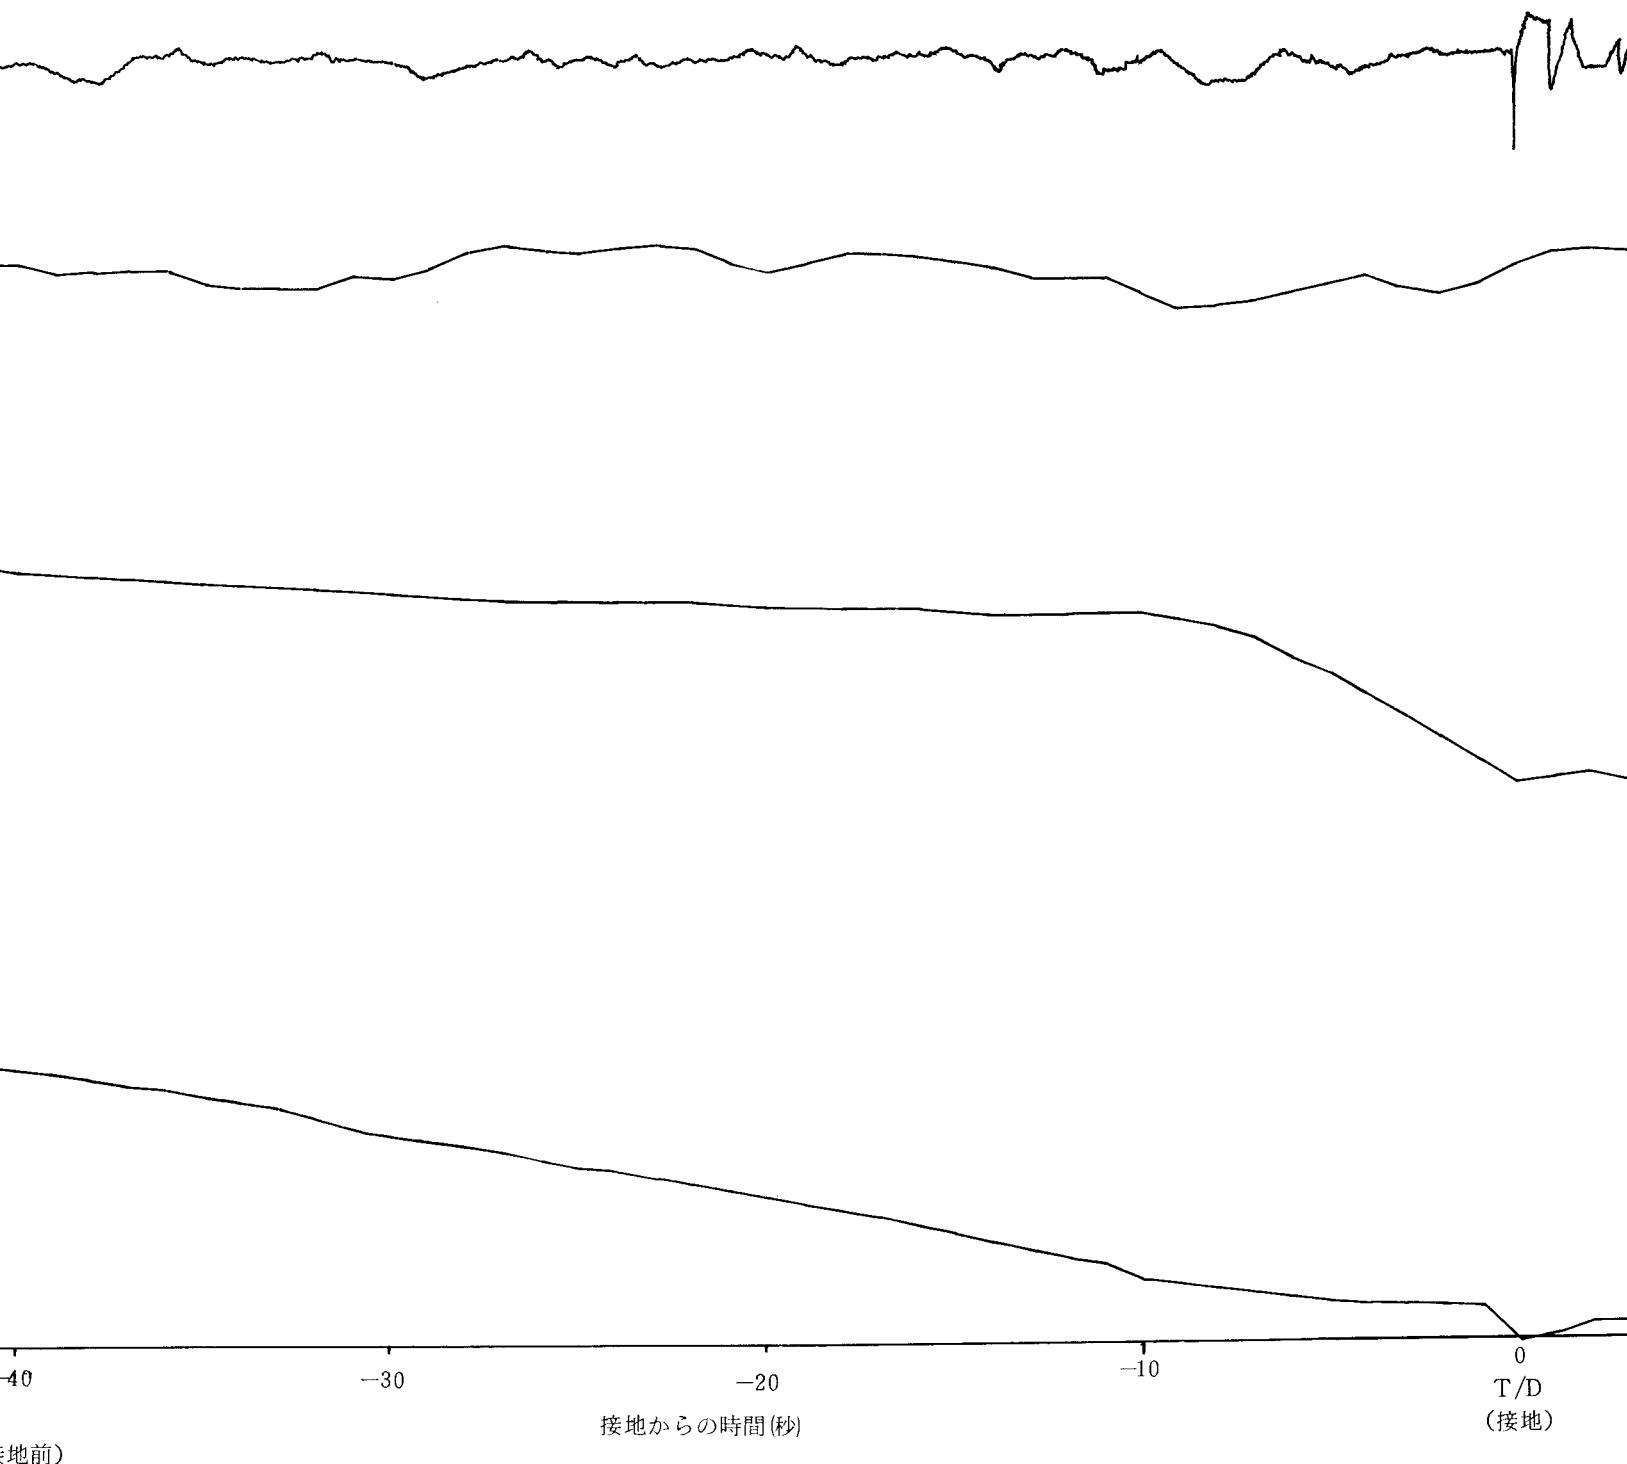
J A 8 7 2 7 F D R 記録

- (6) FDRの記録によると、同機の接地前約4秒から1秒の間の高度は、僅かに低下したことを示しており、この間の速度は約86ノットから約77ノットに減速しており、その減速率(毎秒)は2.3ノット、2.9ノット及び3.1ノットと推算されることから、同機は、殆んどパワーオフの状態で徐々に大きな迎え角をとって飛行したものと推定される。

- (7) FDRの接地時の速度記録は約73ノットである。同型式機の飛行規程によると、同機の事故当時の失速速度は約72ノットであることから、同機の接地時の速度は、失速速度に近い状態であったものと推定される。

- (8) 同機の接地時の垂直加速度は、FDRの記録によると約+1.62Gを示しており、事故発生以前の6回の接地時の垂直加速度の記録は、最大+1.44G、最少+1.28Gであり、事故当時、落下ぎみに接地したものと推定され、関係者の口述と一致している。
