全日本空輸株式会社所属  
日本航空機製造式YS—11A型JA8761  
に関する航空事故報告書

昭和54年12月20日  
航空事故調査委員会議決（空委第69号）

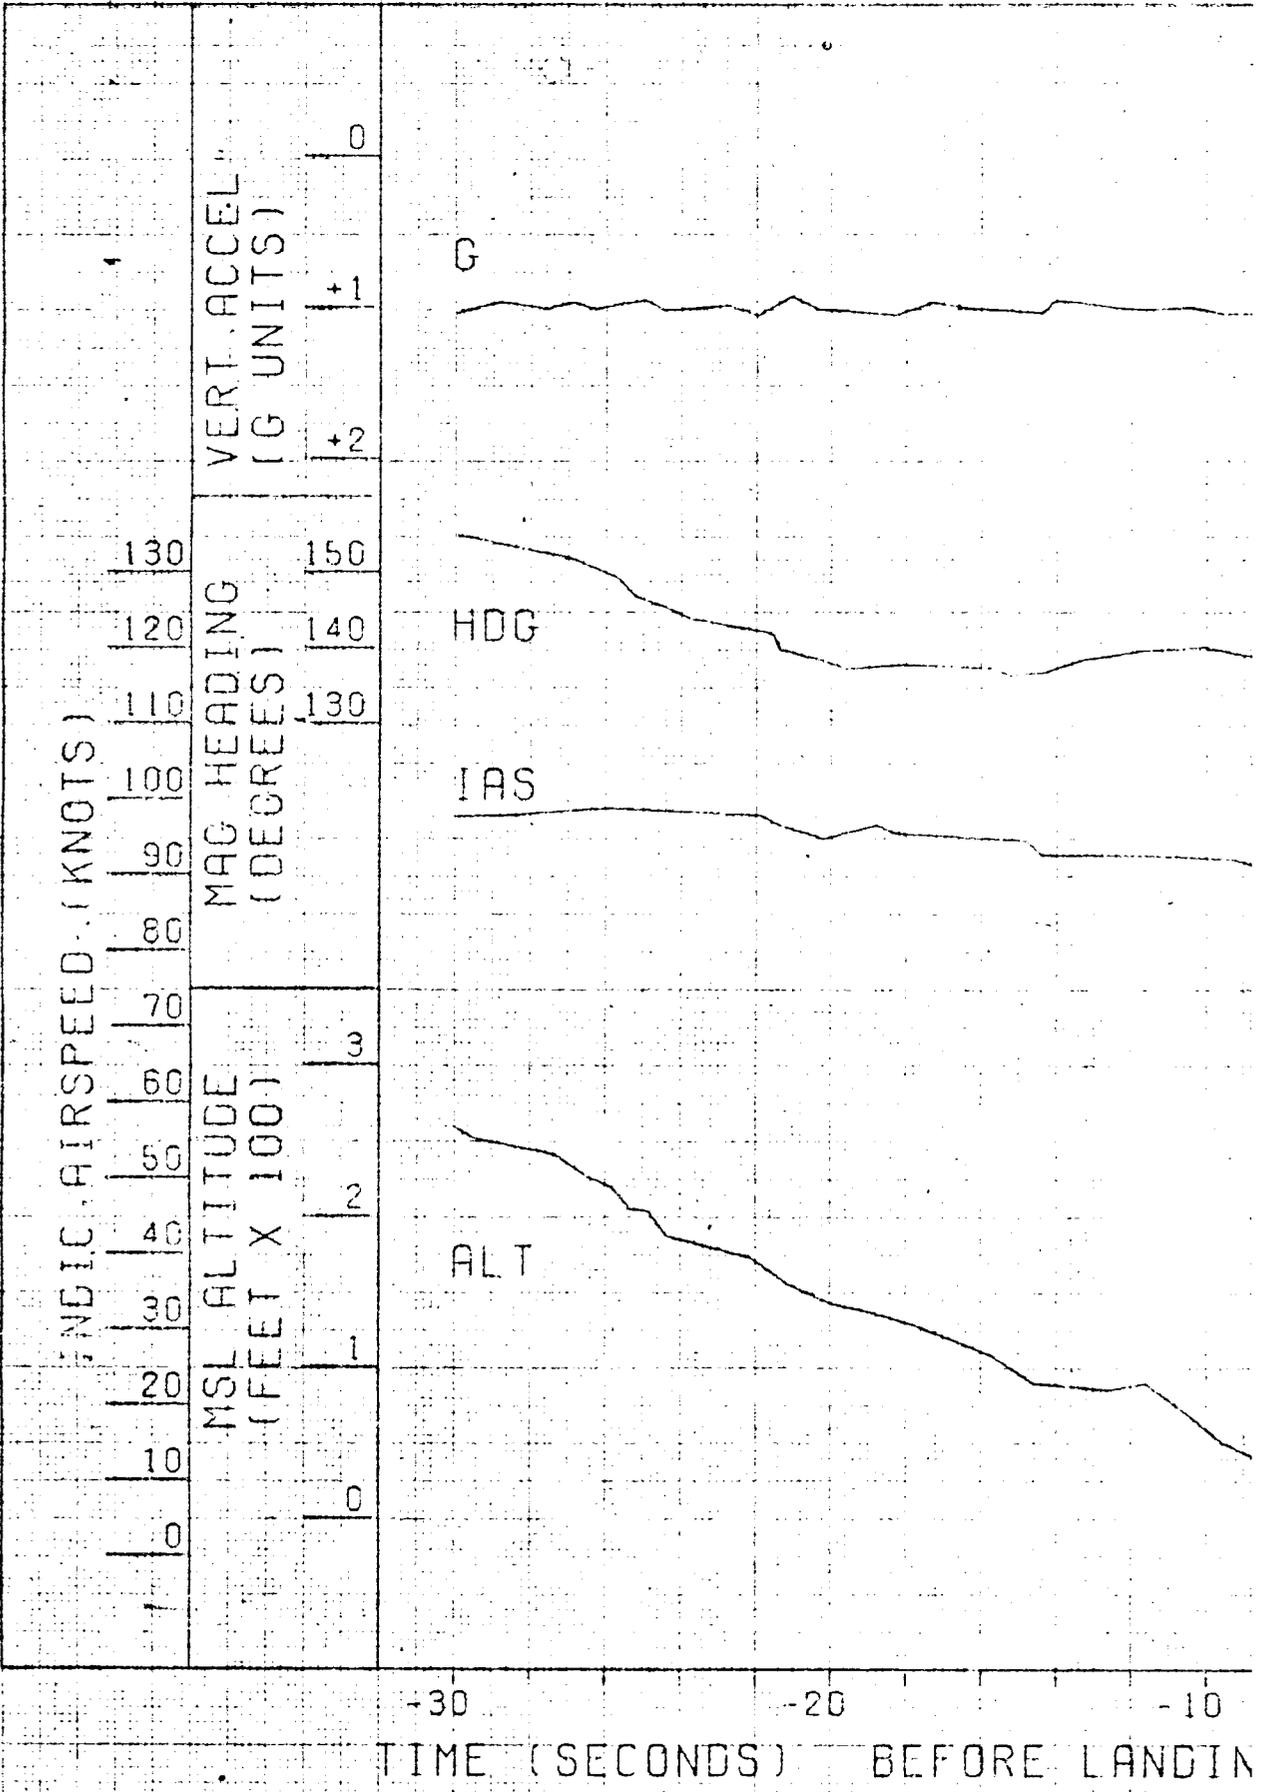
付図

なお、事故当時のF D R の記録の修正は、高度、速度、機首方位、垂直加速度及び時間についてそれぞれ基準信号を加えて得た記録により行った（付図参照）。

(1) 同機の接地点が滑走路末端から約350メートルの位置と推定されることから、同機がスレッシュホールド（以下「T H」という。）を通過した時間は、接地前約8秒と推算され、その時点のF D R の高度及び速度は、それぞれ約37フィート及び約92ノットを記録している。また、同機の飛行機運用規程によれば、事故当時のT H通過時の目標高度及び速度は、35フィート及び96ノットである。従って、同機は、T Hをほぼ目標高度で、かつ目標速度よりやや遅い状態で通過したものと推定される。

(2) F D R の解析によれば、同機の接地の約6秒前の高度及び速度がわずかに低下しており、これは姿勢の変化があったことを示していることから、この時に引き起こされた操作が行われていたものと推定される。

(3) F D R の同機の接地前約6秒から接地直前までの間の高度記録は、高度低下の変化量が極めて少ないことを示しており、速度記録は徐々にその減速率が増加しているこ

とから、同機は、パワーオフに近い状態で徐々に迎え角を増加しながら飛行したものと推定される。

- (4) FDR の記録によれば、同機の接地時の速度は、75ノットから71ノットの間記録されている。飛行規程によると、事故当時の重量に対する失速速度は約73ノットであることから、接地時の速度は、失速速度に近い状態であったものと推定される。
- (5) FDR の高度及び速度記録等の解析から、同機の接地時の速度が失速速度に近い状態であったことから、パワーオフの状態で大きな迎え角をとって、尾部を接地したものと推定される。
- (6) 同機の接地時の垂直加速度は、FDR の記録によれば、約1.68Gを示しており、同機は、事故当時落下気味に接地したものと推定され、関係者の口述と一致している。上記のことから、機長は、THを通過後の引き操作に適切を欠き、大きな迎え角となって失速速度に近い状態で落下気味に接地したため、後部胴体下部を滑走路面に接触し、損傷したものと推定される。
