千葉工業大学体育会航空部所属
三田式3型改1JA2115
に関する航空事故報告書

昭和55年1月17日
航空事故調査委員会議決（空委第2号）

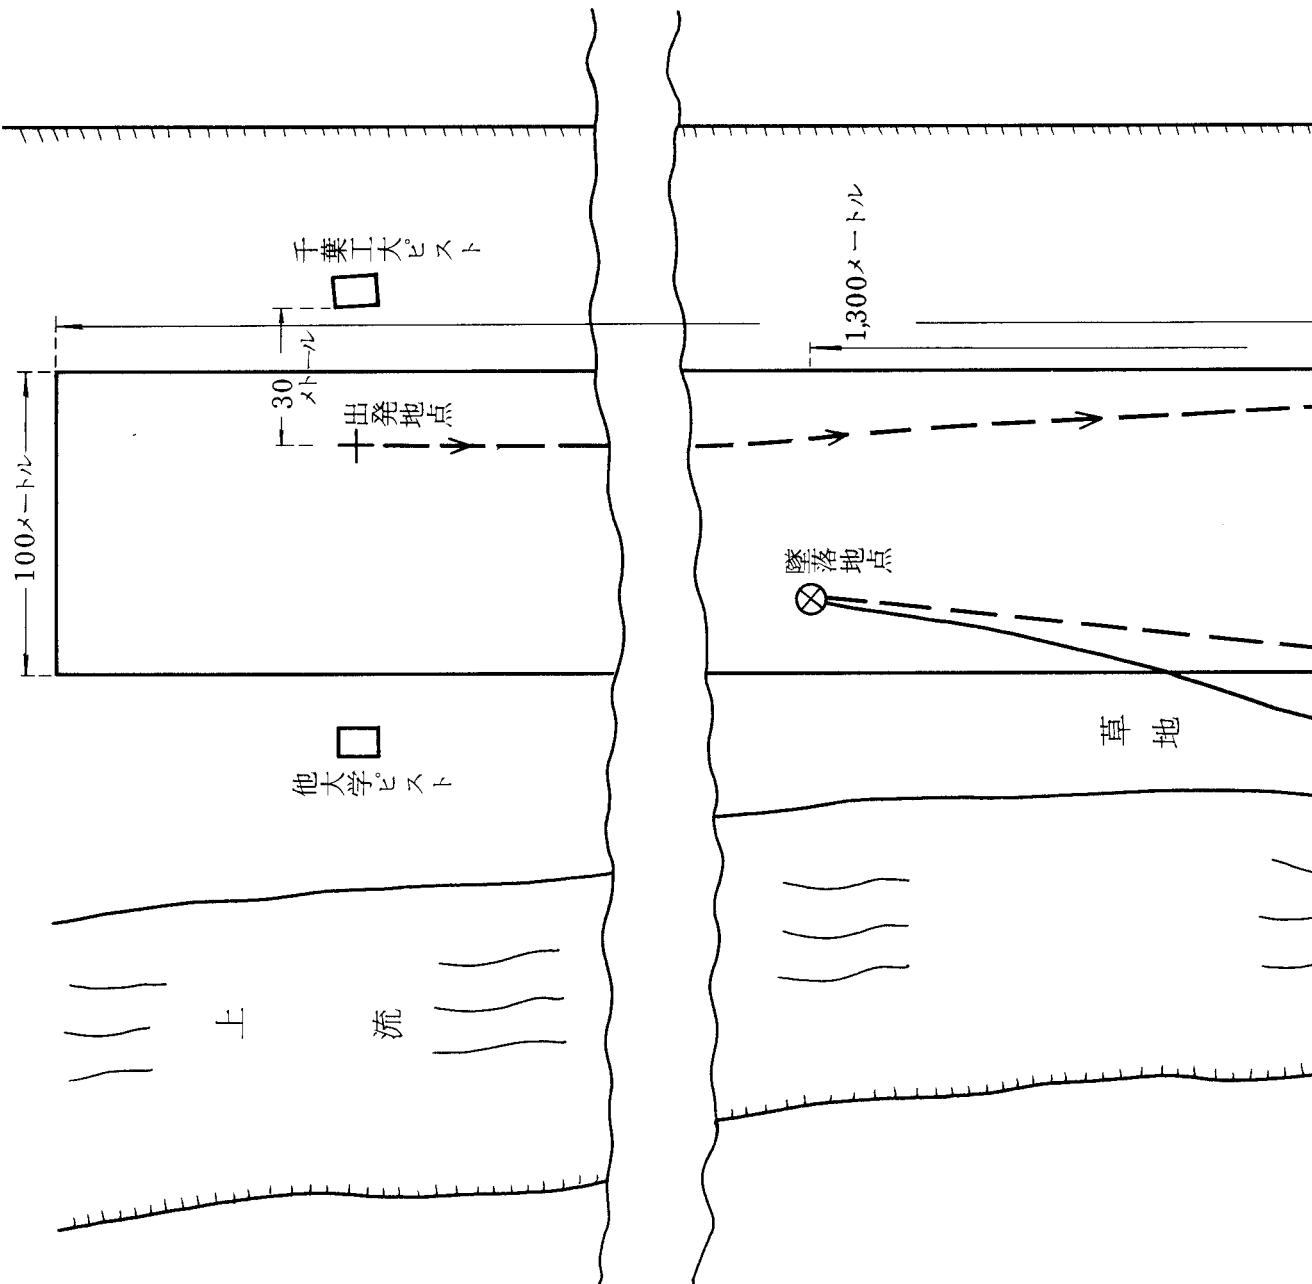
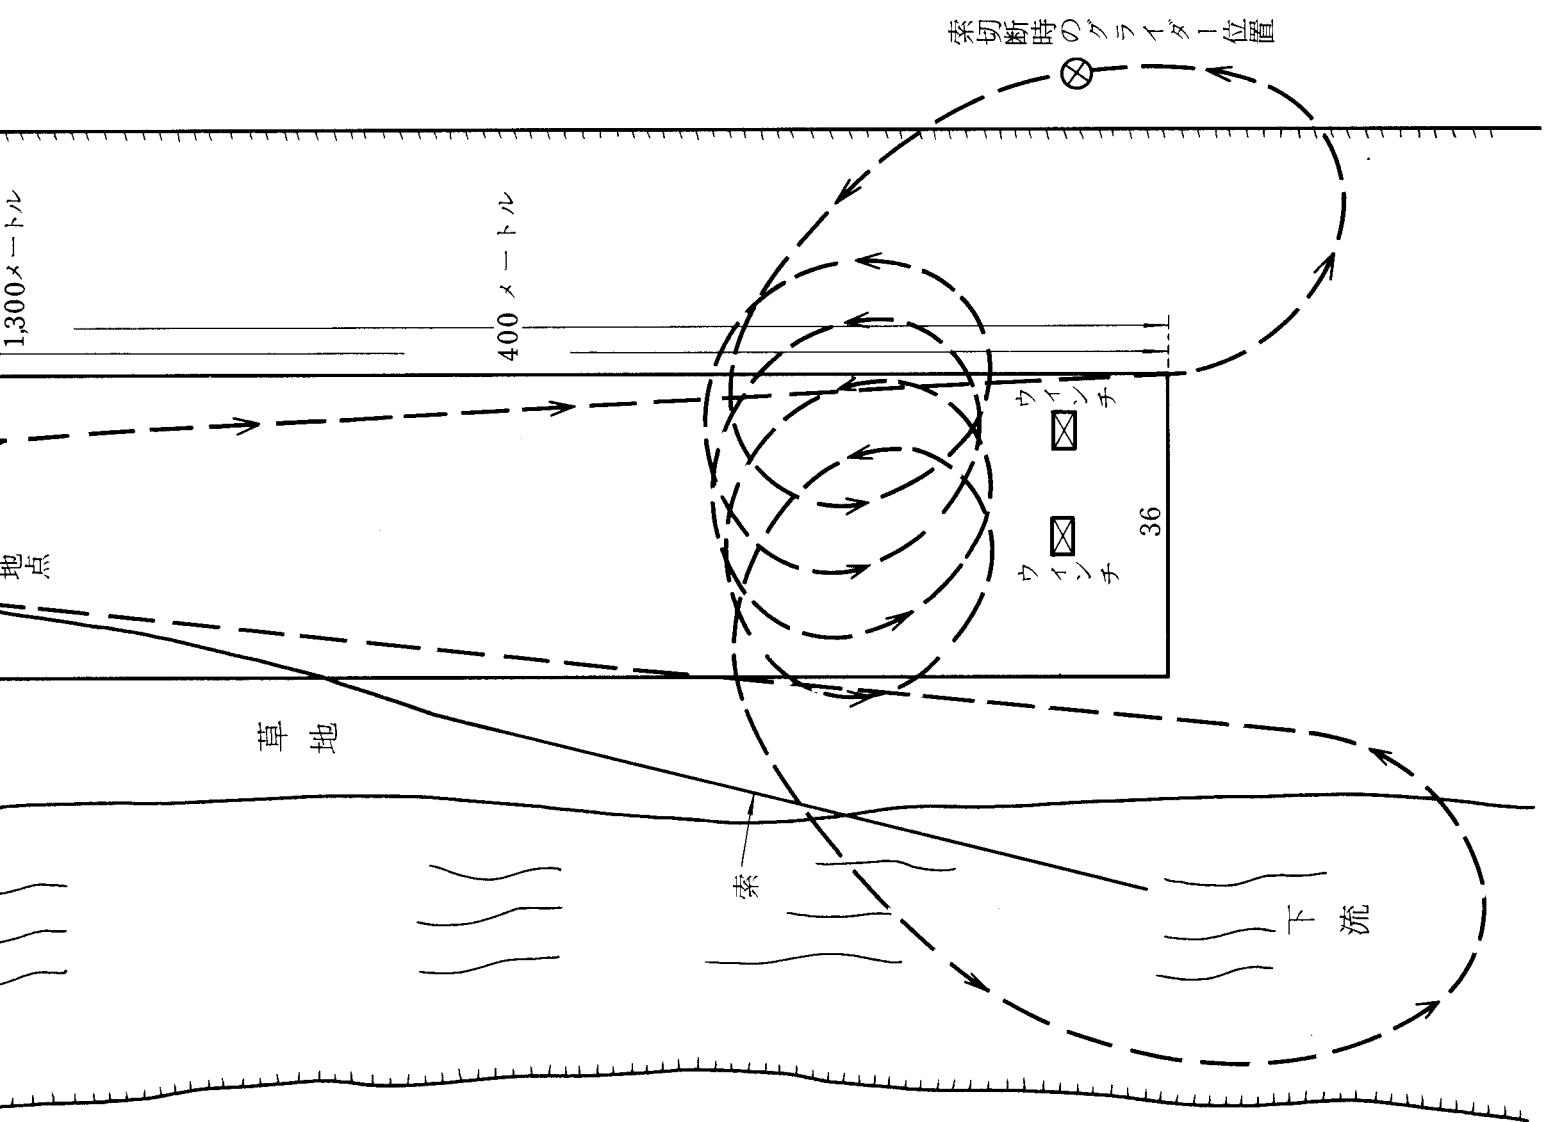
付図
推定経路図

同機は、索切断後、索（長さ約400メートル）を懸垂した状態で引き続き左旋回して高度の処理を行い、その後、滑走路36に進入するため旋回半径を大きくして江戸川の水流上空を滑空し、対気速度約90キロメートル／時で着陸進入経路に入った。（「推定経路図」参照）

3.1.8 その後、同機は、ワインチ付近の上空を約400メートルの索を懸垂し地上を引きずりながら360度左旋回を4回行って高度約90メートルに降下した後、引き続き旋回半径を大きくして水流の上空を横切って対岸近くまで経路を拡げて旋回を続けた。

同機が水流上空で左旋回を続ける間に索の一部が水中に入ったものと推定される。

3.1.9 同機は、高度約50メートルで滑走路36の最終進入経路に入り、スポイラをオープンにして速度約90キロメートル／時を保持して進入した。

その後、最終進入経路を降下するに従って、水流中の索が逐次直線状となりながら水中にある部分の長さが増し、かつ草地に接する索の長さが増加し、同機に対する負荷抵抗が増加していくものと推定される。そのため、同機は、約90キロメートル／時の速度を保持するのに降下角を逐次増加しながら進入していくものと推定される。
