日本農林ヘリコプター株式会社所属
川崎ベル式47G3B-KH4型JA7488
に関する航空事故報告書

昭和55年1月17日

航空事故調査委員会議決（空委第3号）

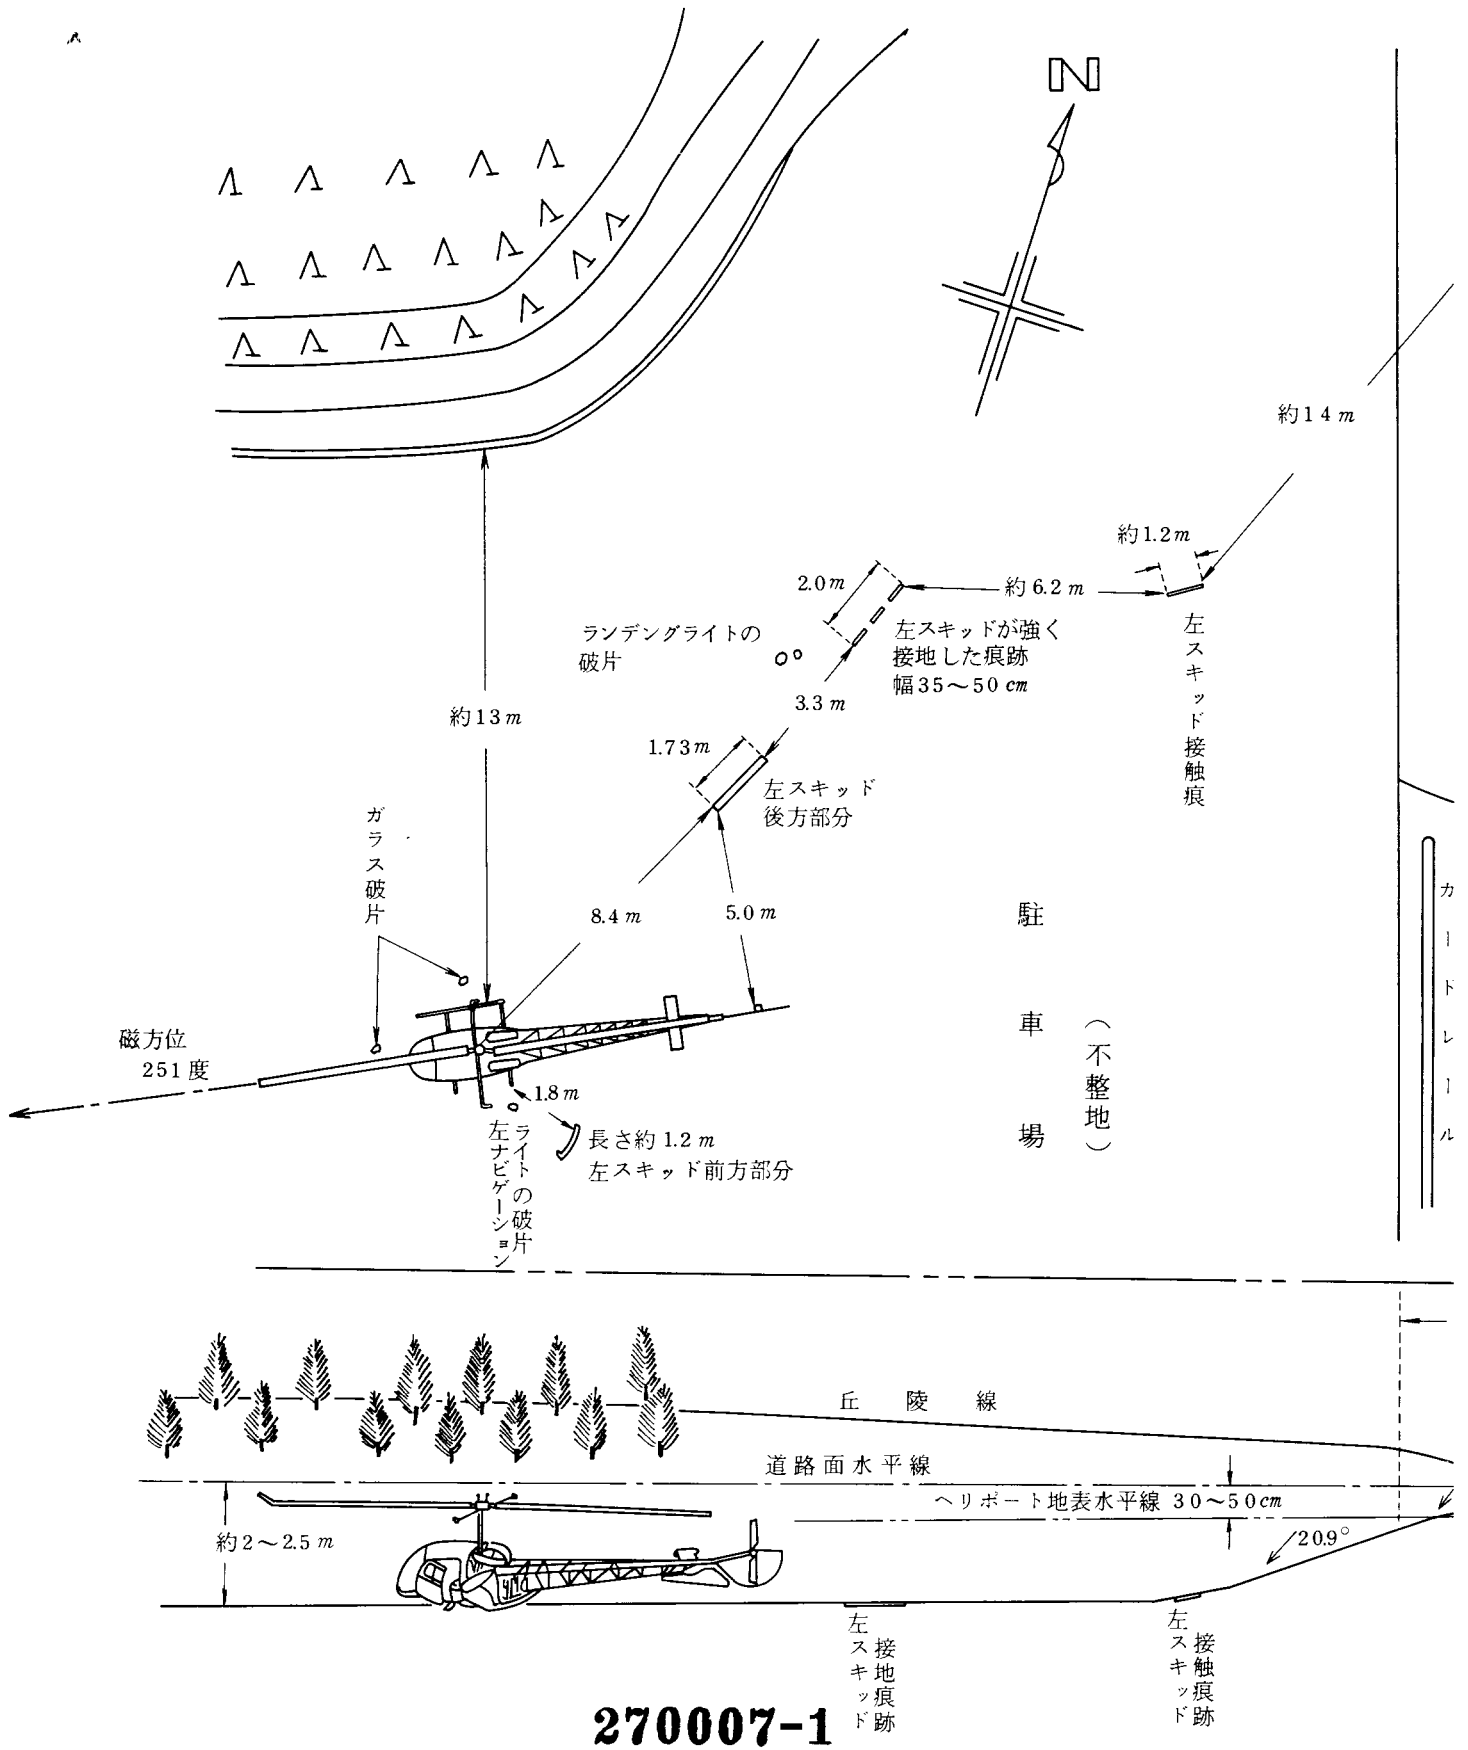
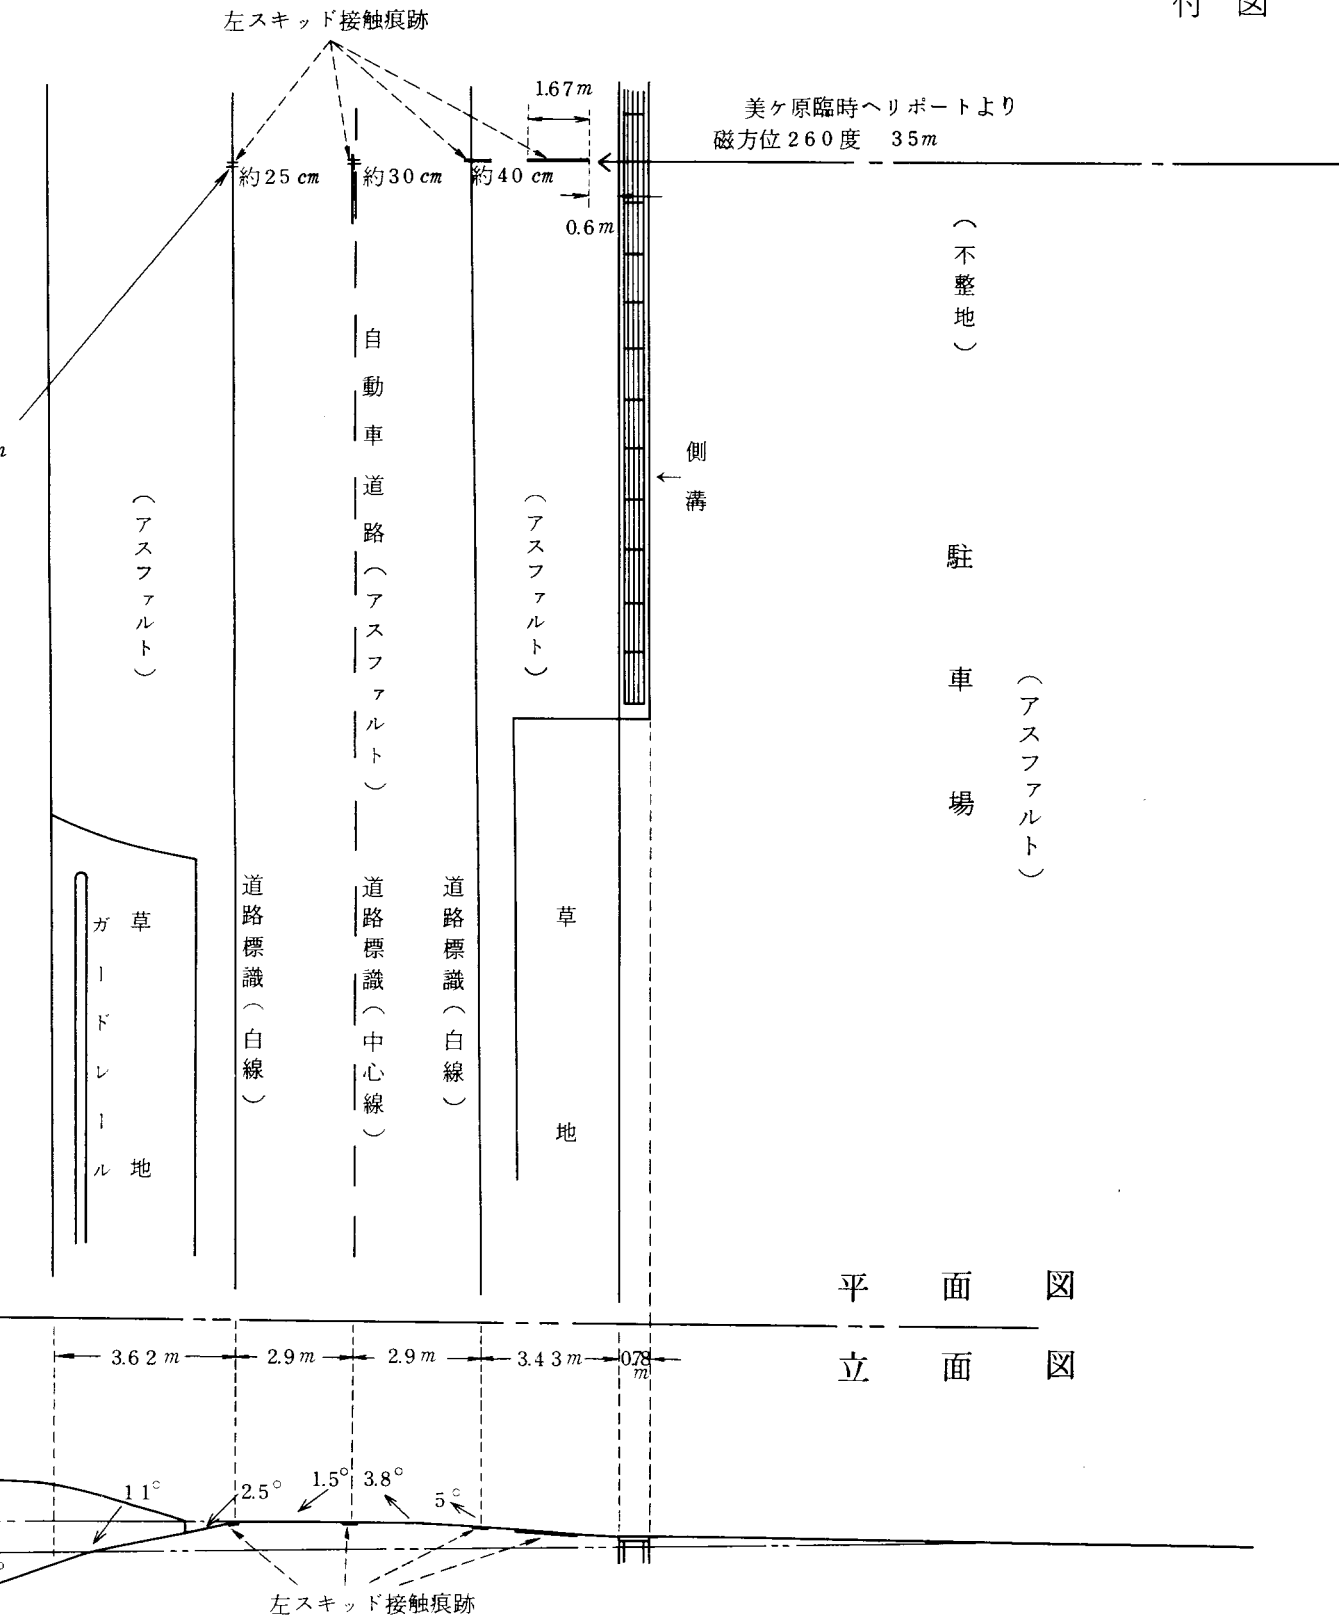
事故現場見取図

3.1.5 同機は、道路を横断した後、地表が下り勾配の坂道であったため、地面効果を喪失し、その直後、一挙に転移揚力を得ようとして大きな前傾姿勢をとったことにより、さらに機体の沈みが深くなり、左スキッドが地面に一瞬接触したものと推定される。
(付図参照)
