名古屋大学所属
三田式3型改1JA2112
に関する航空事故報告書

昭和55年4月23日

航空事故調査委員会議決（空委第18号）

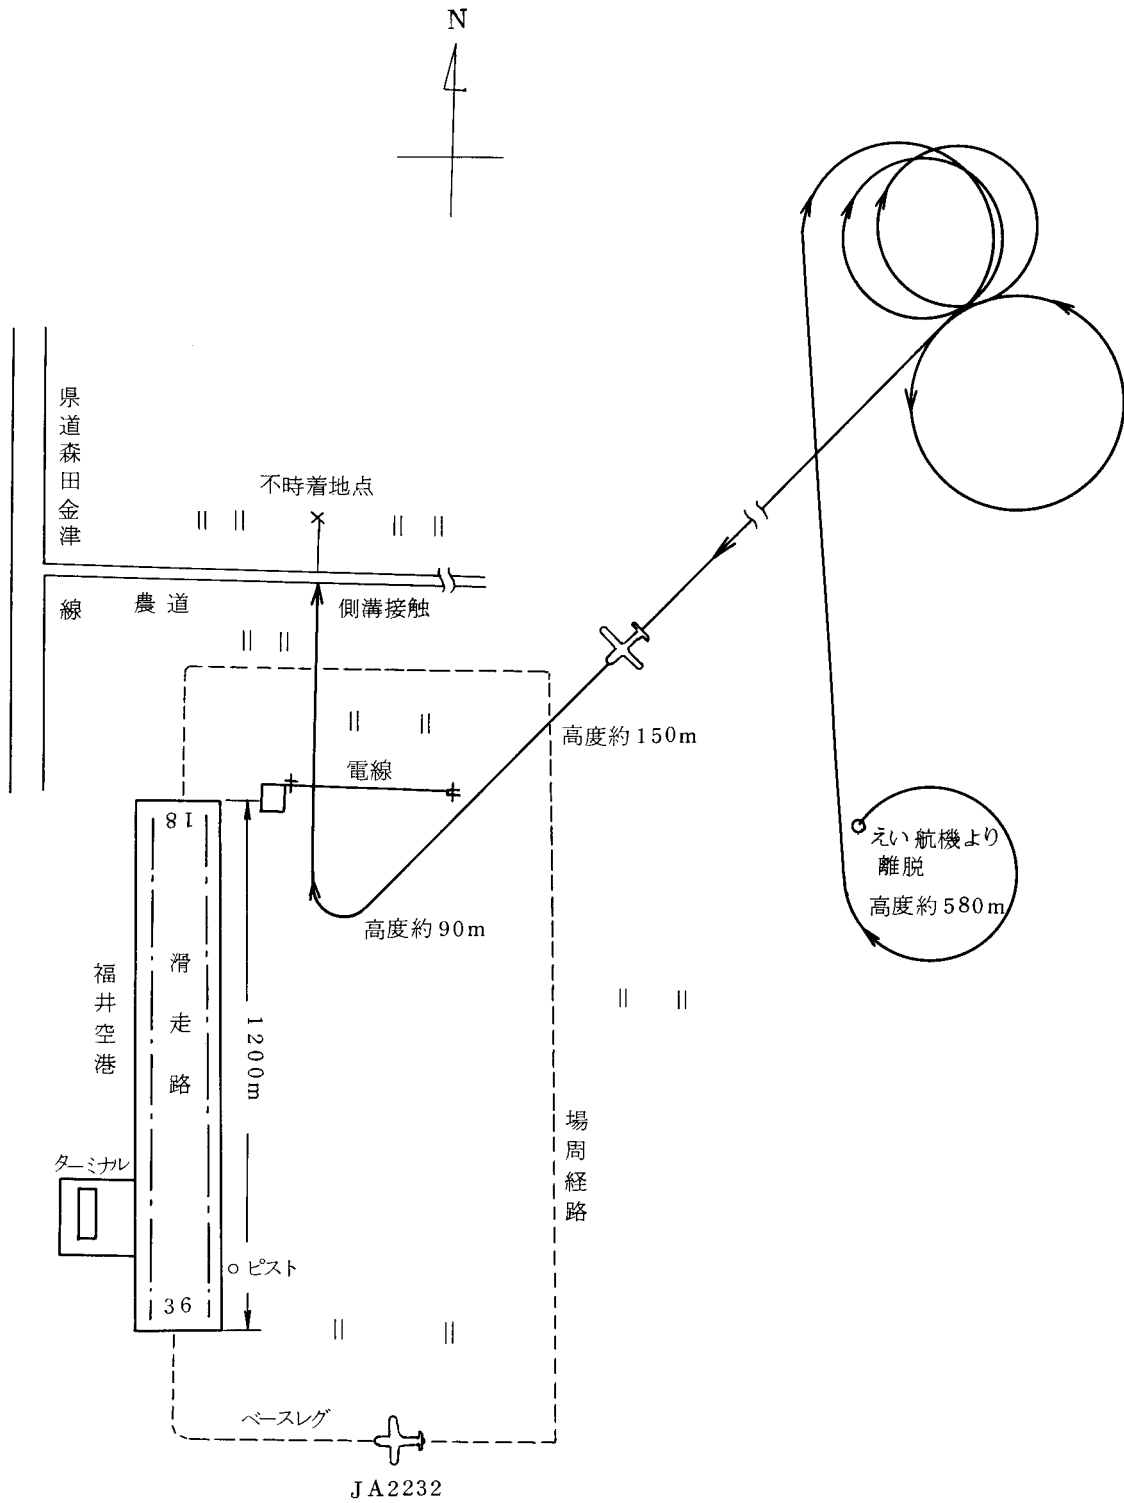
推定飛行経路図

帰投の途中、機長は、高度低下が大きくなったため、対気速度を90キロメートル/時とし、滑走路36への着陸を意図し直進して場周経路に達したが、その際の高度は約150メートルで通常の場合周経路高度より低かったため進入意図を変更し、そのまま滑走路中央に向かって直進を続け、滑走路18への進入を行おうとした。（付図参照）

同機は、その間次第に高度が低下し、高度約90メートルとなり、この時点で、機長は、JA2232がすでにベースレグで滑走路36に進入していたこと及び滑走路からのオーバーランを危惧し、右旋回を行った。

機長は、機首を北に向け、滑走路に平行に飛行したが、滑走路北側末端付近で高度が約20メートルとなったため、滑走路18への進入を断念して不時着を決意し、機首方位360度でダイブブレーキを出し、直線着陸体勢に入った。

機長は、着陸進入中、電線を視認したためダイブブレーキを全閉とし、その上を通過し、滑走路北側末端から約300メートル先の水田に不時着した。

接地の直前まで機長は農道と水田との高低差が視認できなかったため、同機は、農道の側溝に主輪が接触したのちバウンドして滑走し、農道の北約23メートルの水田に機首方位360度（磁方位）で停止した。
