愛媛航空株式会社所属 セスナ式172L型JA3646 に関する航空事故報告書

昭和55年4月23日

航空事故調査委員会議決（空委第17号）

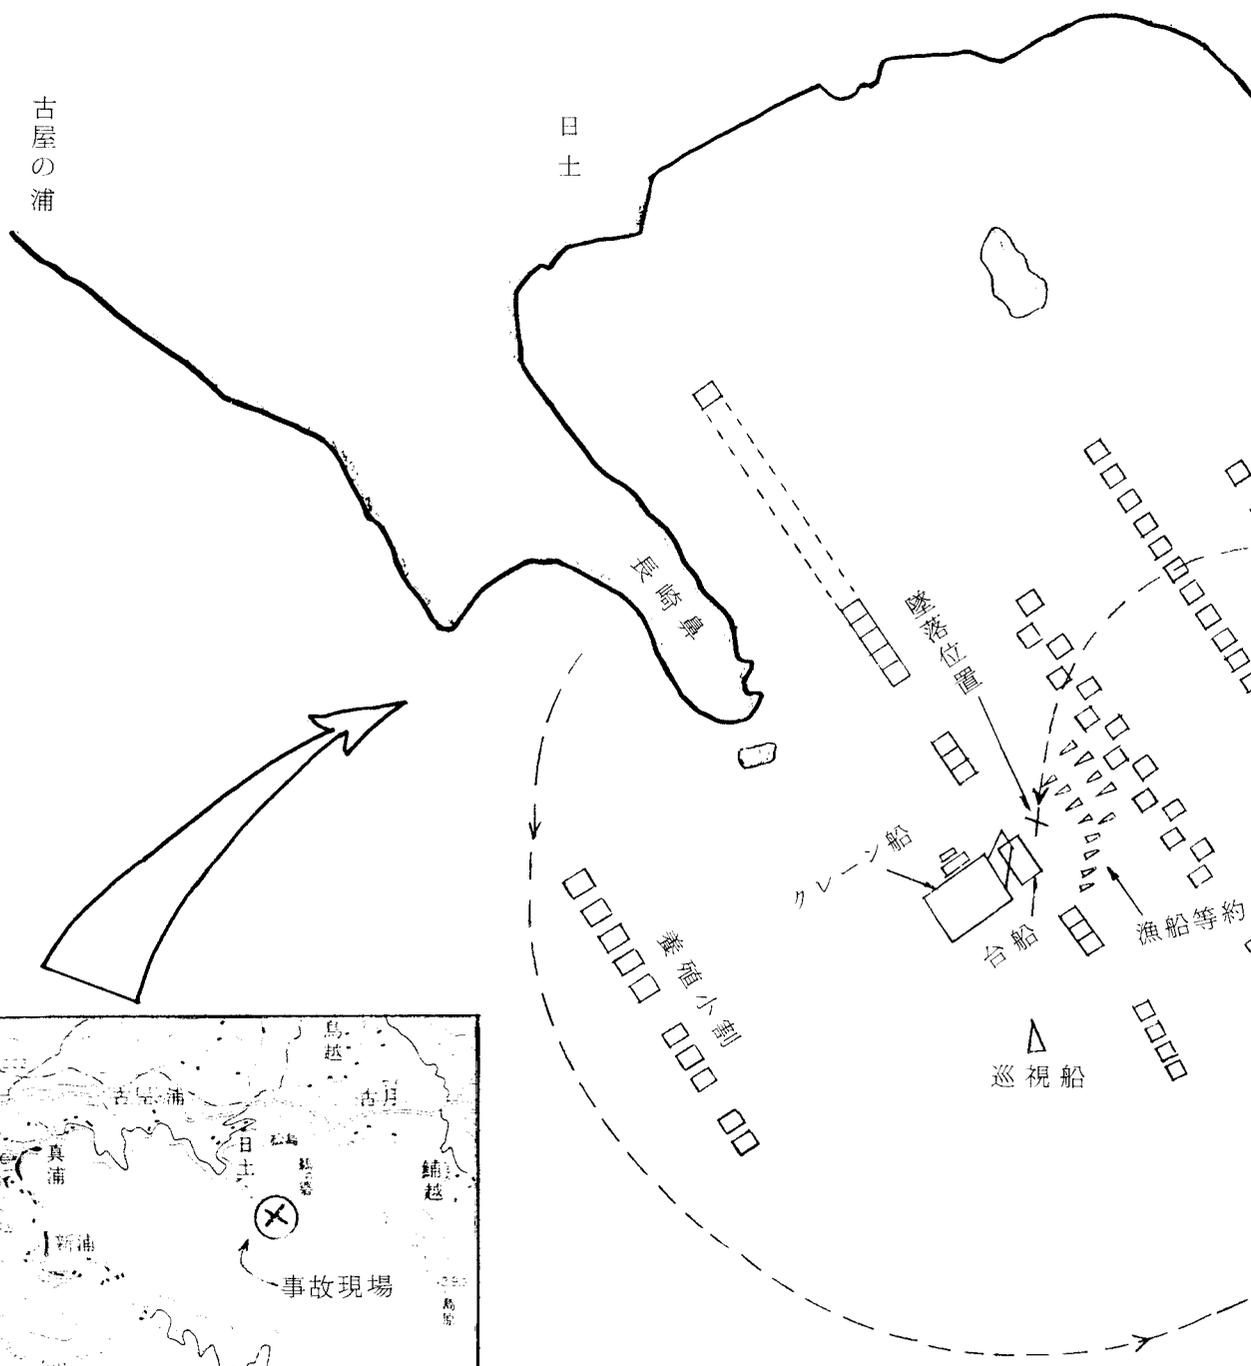
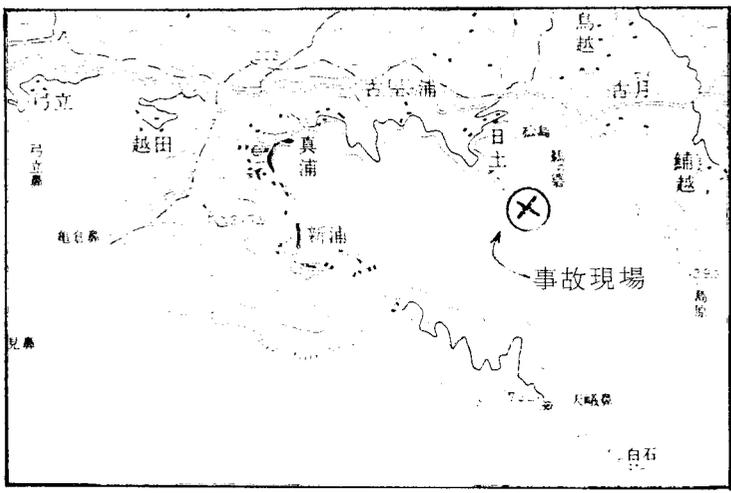
現場見取図

同機は、水没している旧日本海軍戦闘機紫電改の揚収状況を撮影のため、揚収中のクレーン船（高さ約160フィート）の周囲を高度500～600フィートで3回左旋回した後、左降下旋回で高度200～230フィートまで降下し、水平旋回に移行の際、右傾斜の状態で墜落し、海面に激突した。

その後、機体は後部が海面に出ている状態で浮いていたが、約20秒後に水没した。墜落位置はクレーン船の北東約40メートルであった。
