共立航空撮影株式会社所属
セスナ式TU206G型JA3827
に関する航空事故報告書

昭和55年3月26日

航空事故調査委員会議決（空委第14号）

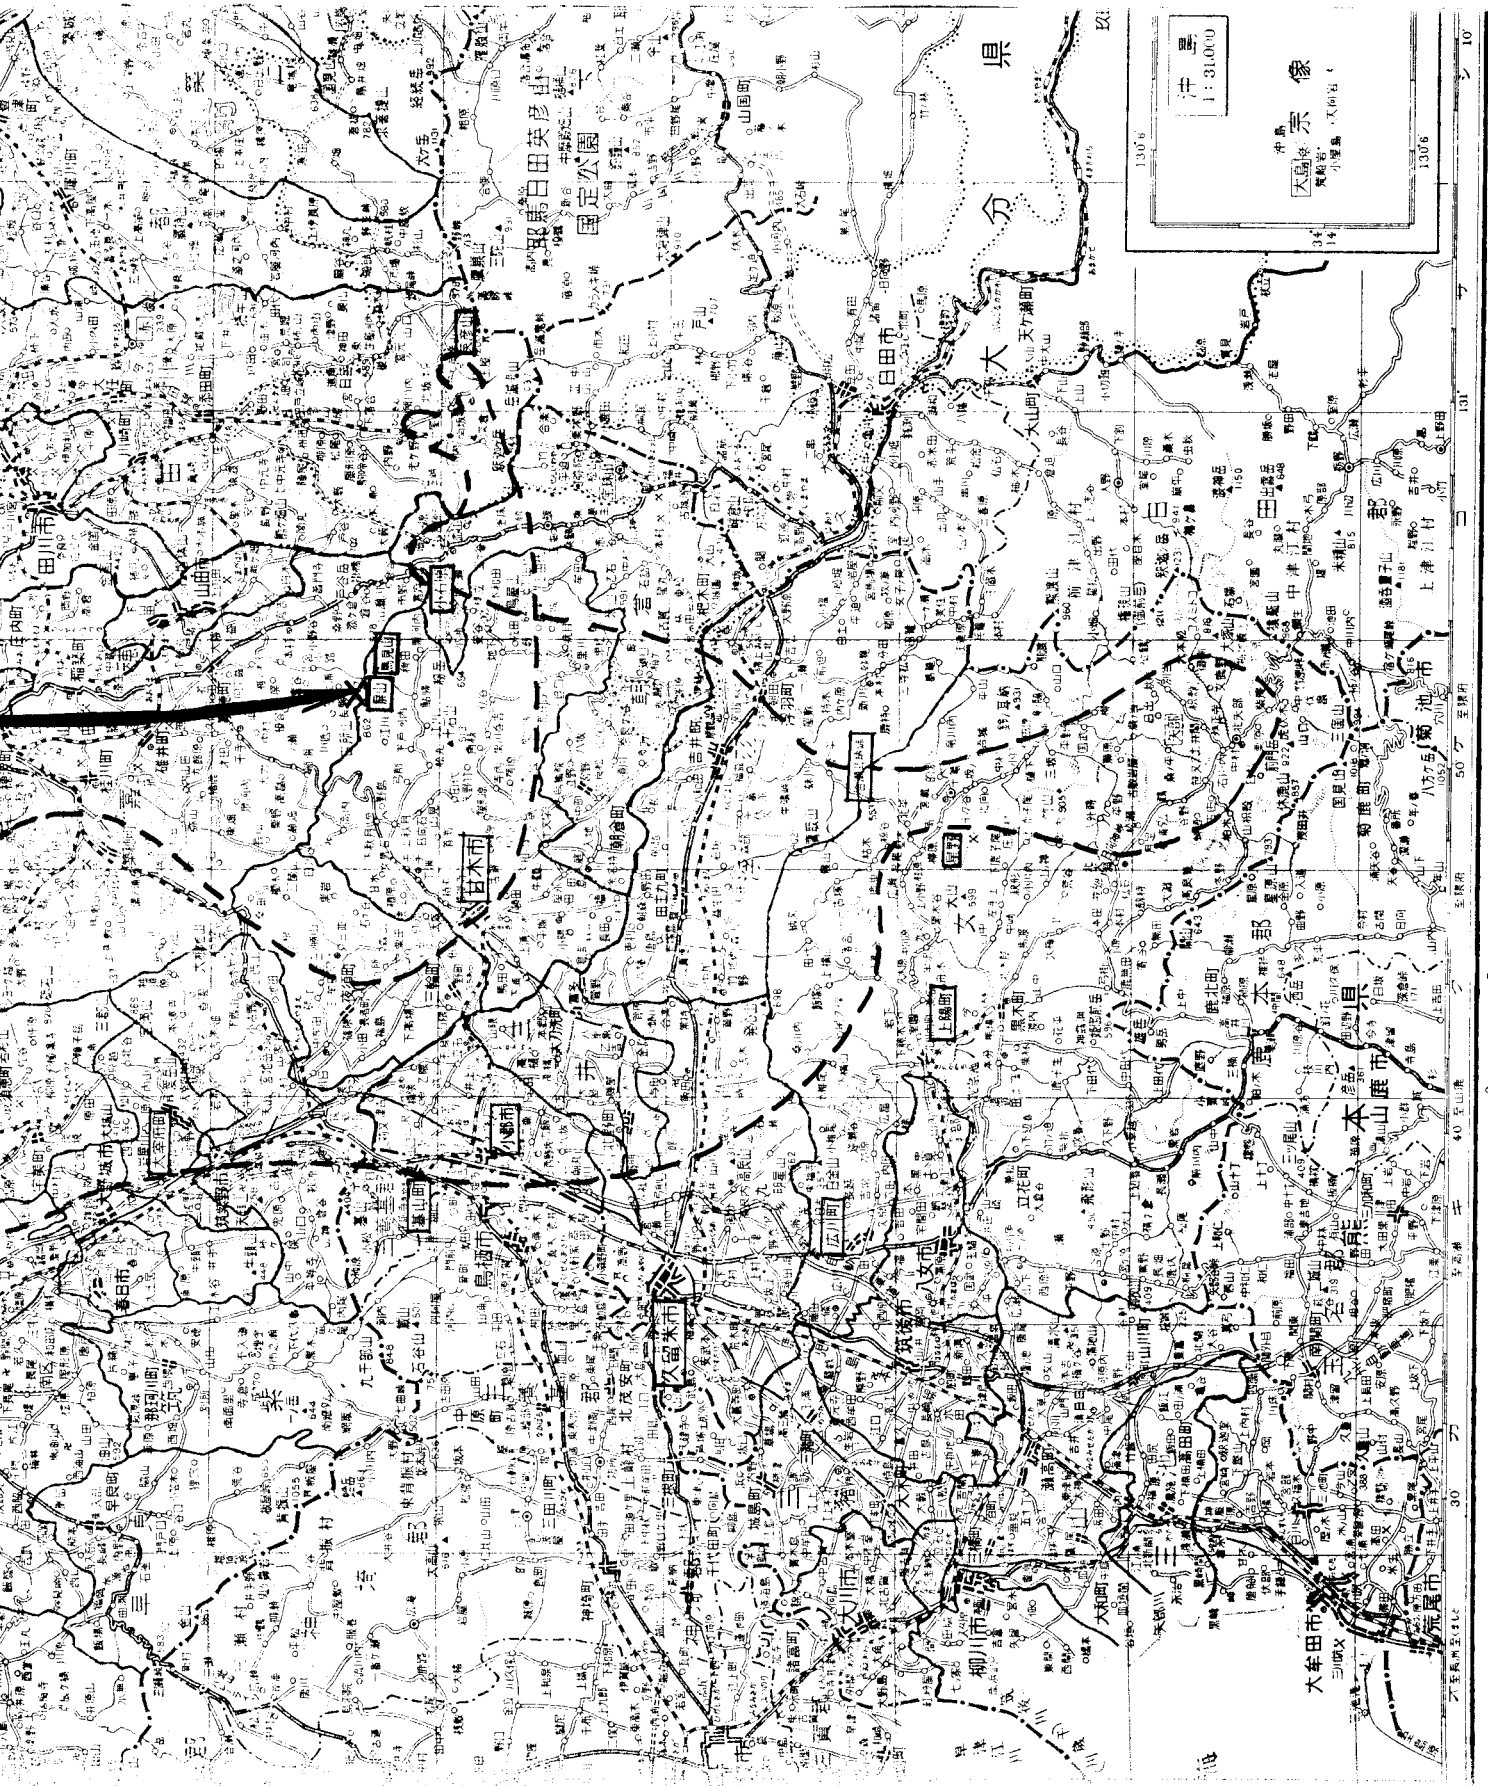
付図 2

3.1.5 同機が北九州空港を離陸して、山頂付近に激突するまでの飛行経路は、当時の気象状況、経路上の地形及び事故発生までの推定飛行時間から、北九州空港離陸後、北九州市八幡区、飯塚市を経由して屏山へ向ったものと推定される。(付図2参照)

飛行経路図

JA3827の推定飛行経路

A機の飛行経路

B機の飛行経路
