日本航空株式会社所属
ダグラス式DC-10-40型JA8535
に関する航空事故報告書

昭和55年4月23日

航空事故調査委員会議決（空委第19号）

1.1 航空事故の概要

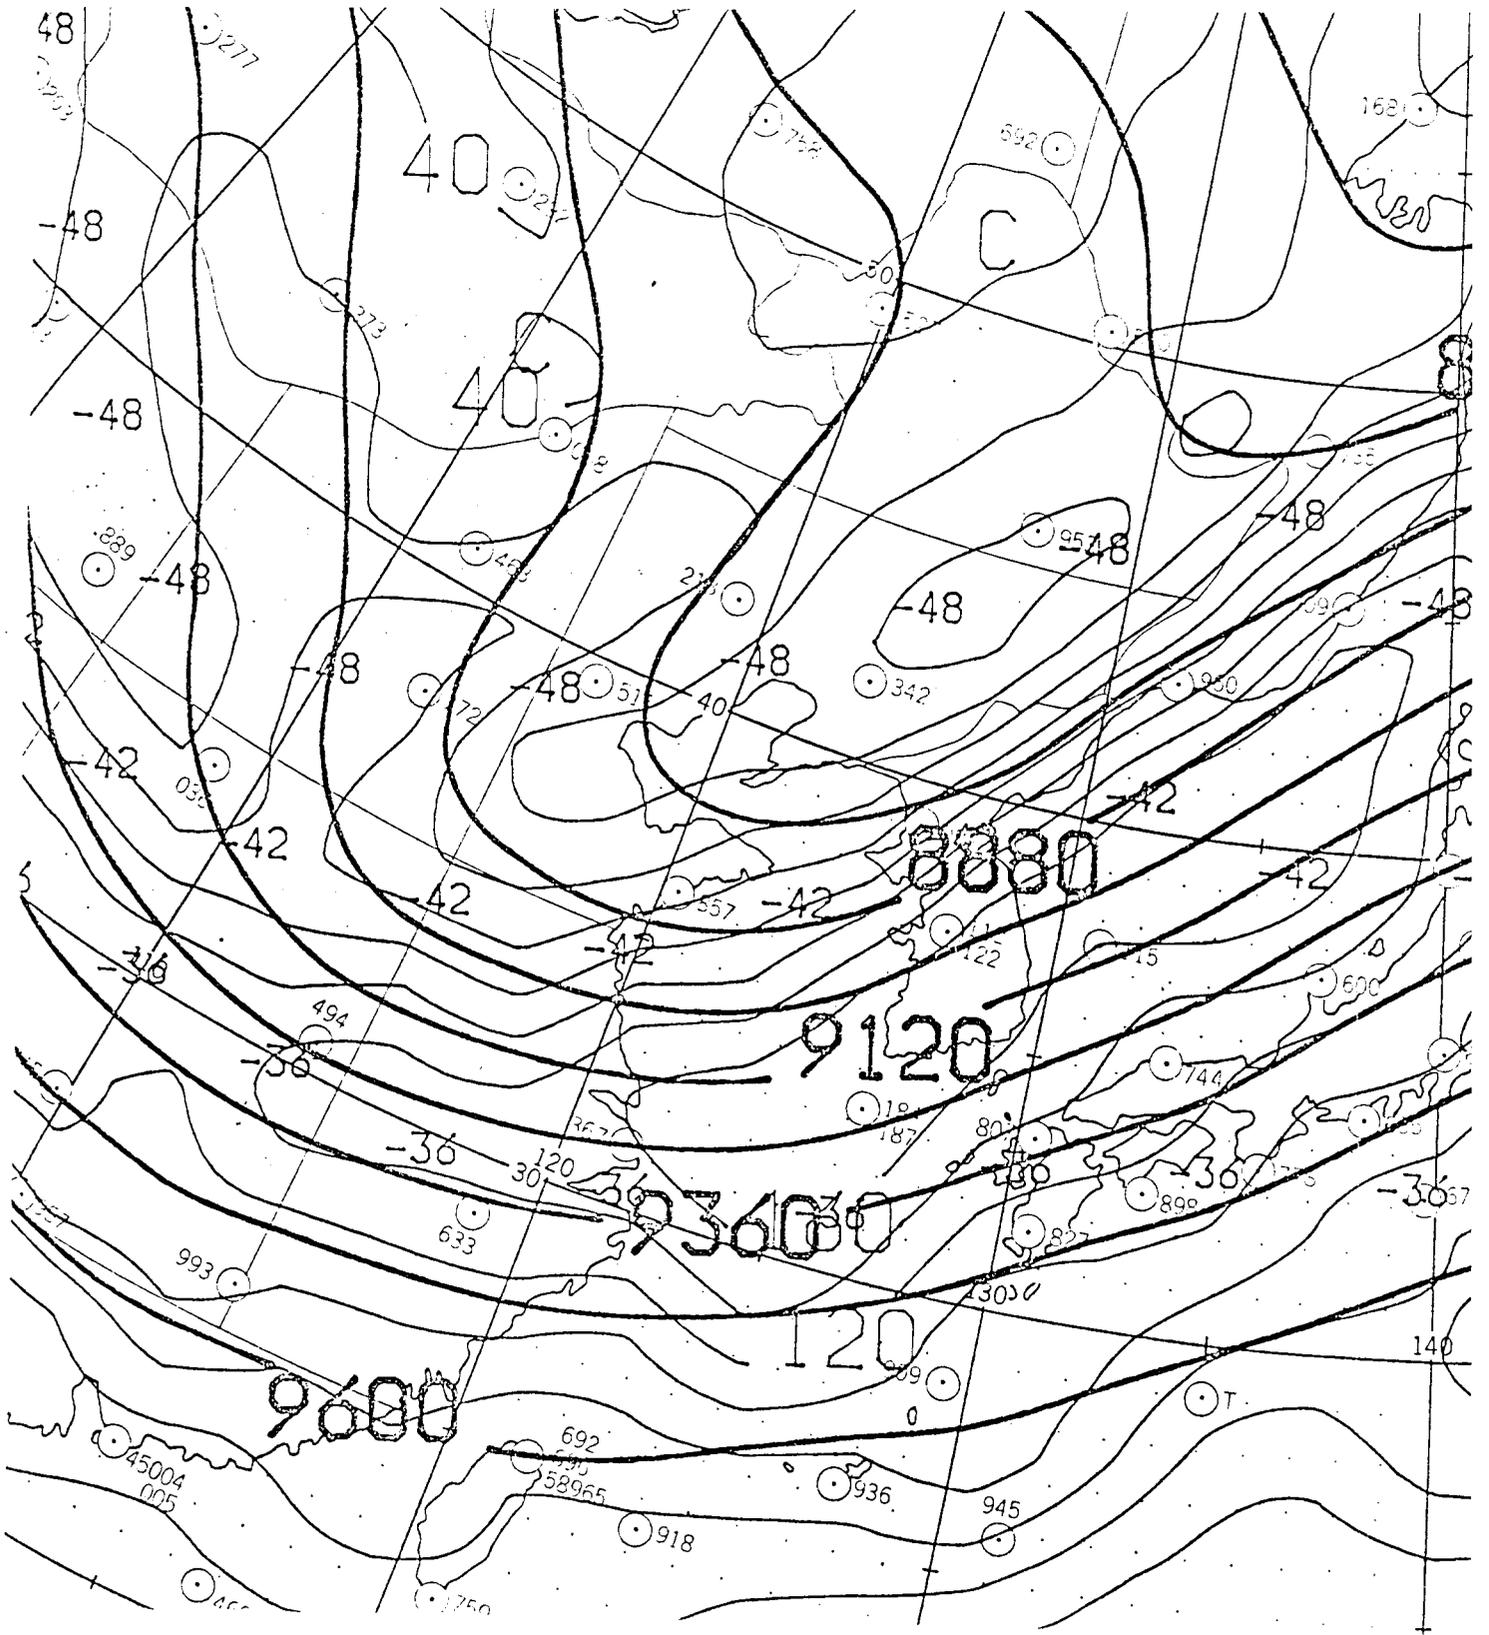
等圧面高層天気図 (300ミリバール)

ムフィッシュ付近では120ノットの南西風が幅広く吹いており、気温（約-4.2度）には大きな変化はなかった。（付図1参照）

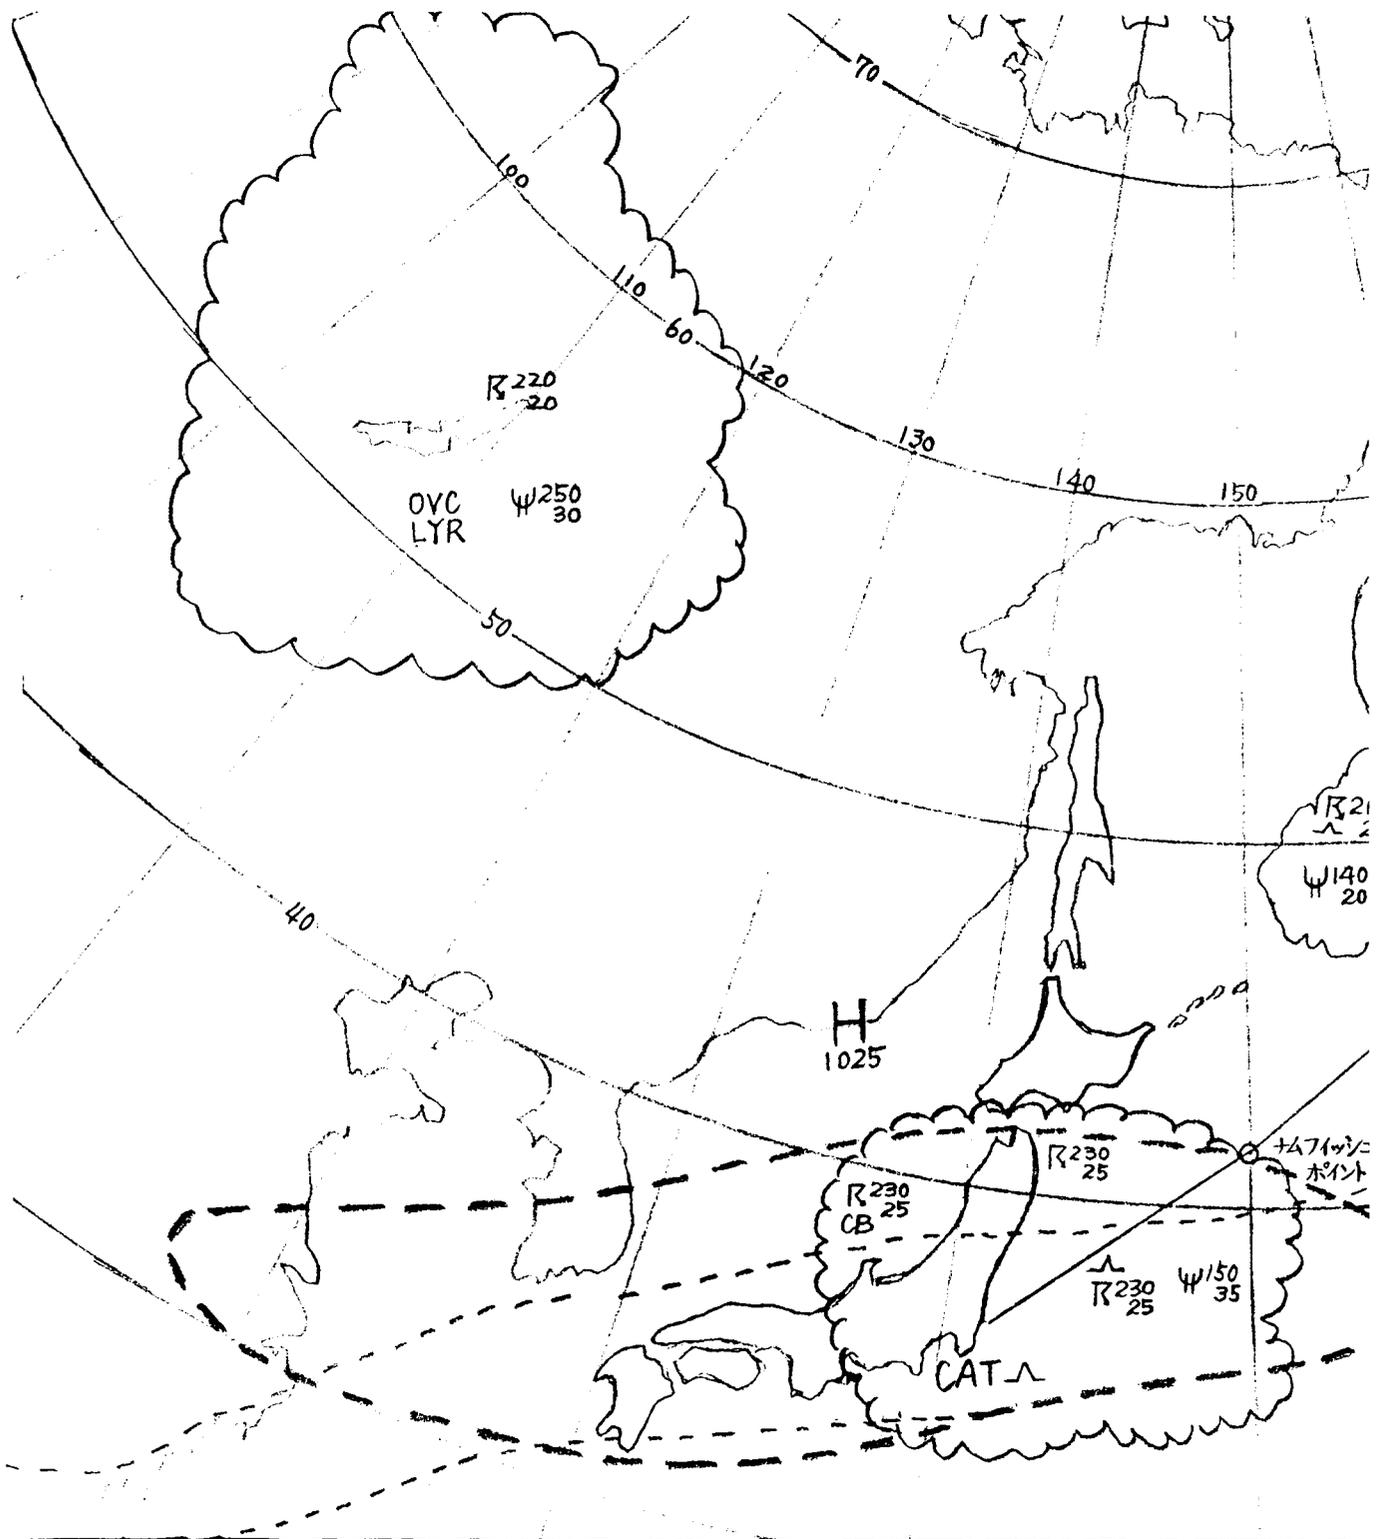
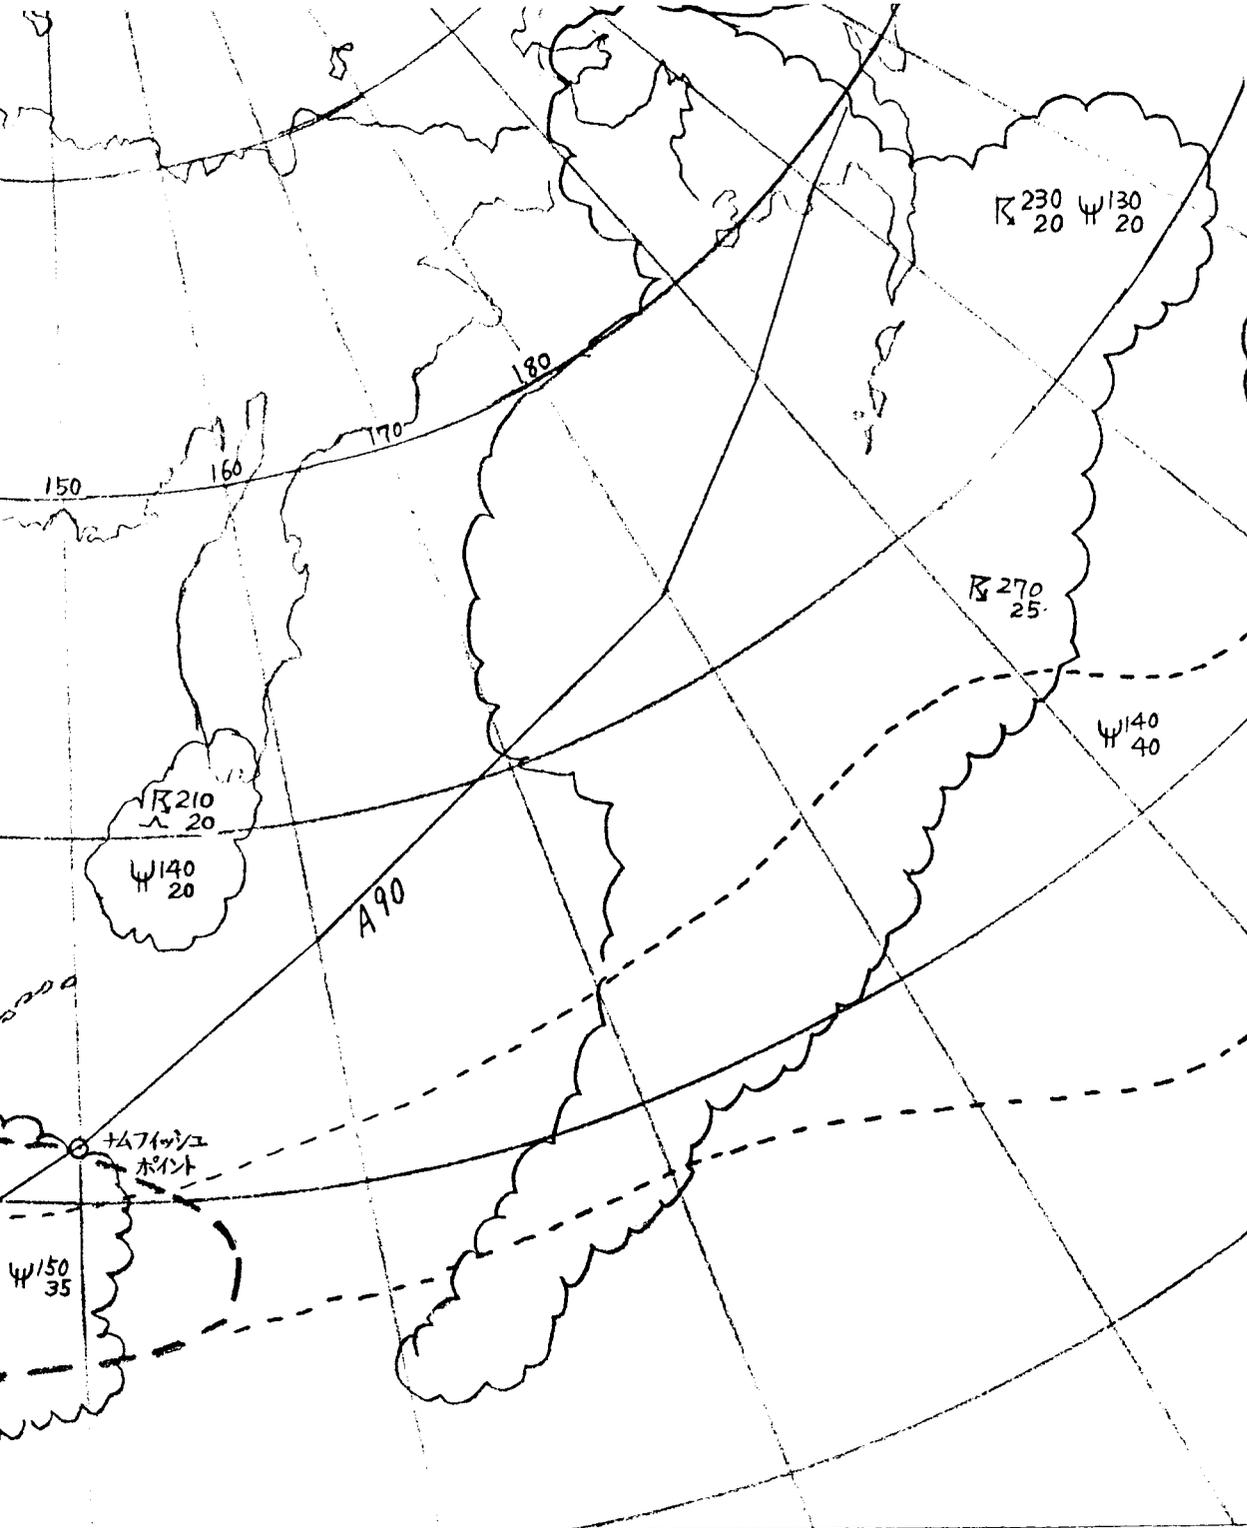
付図 2

2.7.3 悪天予想図によれば、当時の航空路A90はナムフィッシュまでが悪天域に含まれており、同域内には晴天乱気流が予報されていた。（付図2参照）
