東邦航空株式会社所属  
ヒューズ式269C型JA7573  
に関する航空事故報告書

昭和55年5月28日  
航空事故調査委員会議決（空委第23号）

### 1.1 航空事故の概要

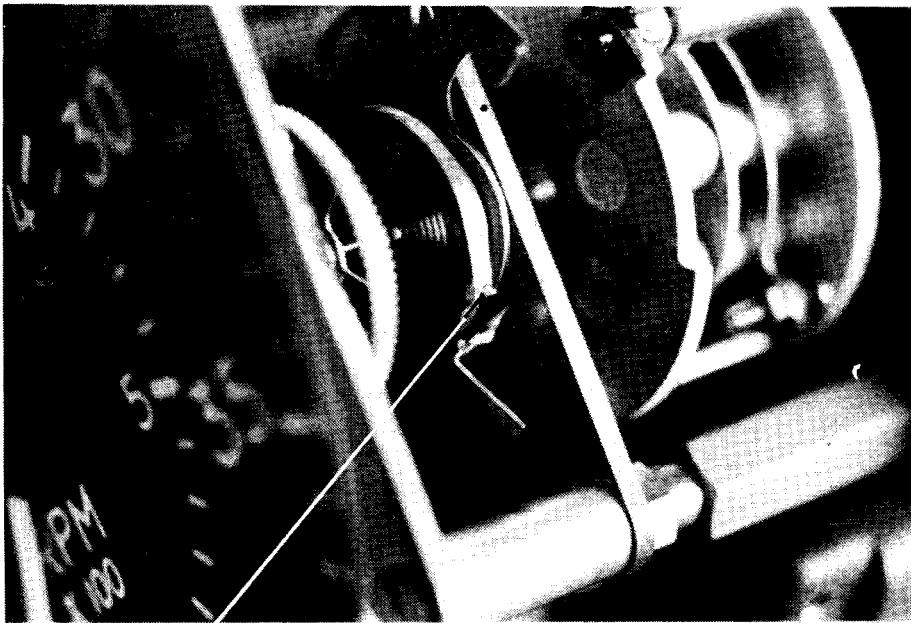
No. 1

メインロータ回転指示機構のドラッグディスクの回転調整を行っているスプリングは、その両端がそれぞれドラッグシャフト及びアジャストアームに固定されており、同スプリングとアジャストアーム（以下「スプリング固定部」という。）とははんだ付けにより固定されているが、分解調査の結果、スプリング固定部のはんだ付けがはずれて、回転調整機能が失われている状態であった。（写真161参照）

3.2.2 試験研究の結果から、デュアル回転計は、事故発生時点において、スプリング固定部のはんだ付けの一部がはく離していたためスプリングとアジャストアームの接続部が開いた状態となり、メインロータの回転数が実回転数より高目に指示するという故障が発生したものと推定される。

スプリング固定部のはく離は、はんだ付けの不良によるものと推定される。

スプリング固定部のはんだ付けがはずれている

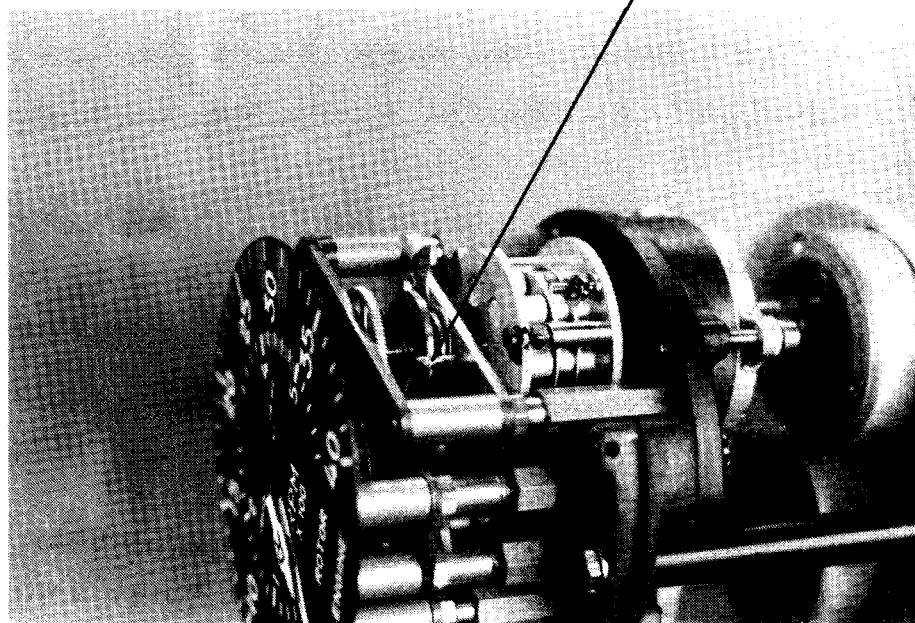
No. 2

スプリング固定部
