朝日ヘリコプター株式会社所属
カモフ式Ka-26型JA7991
に関する航空事故報告書

昭和55年6月25日
航空事故調査委員会議決（空委第29号）

1.1 航空事故の概要

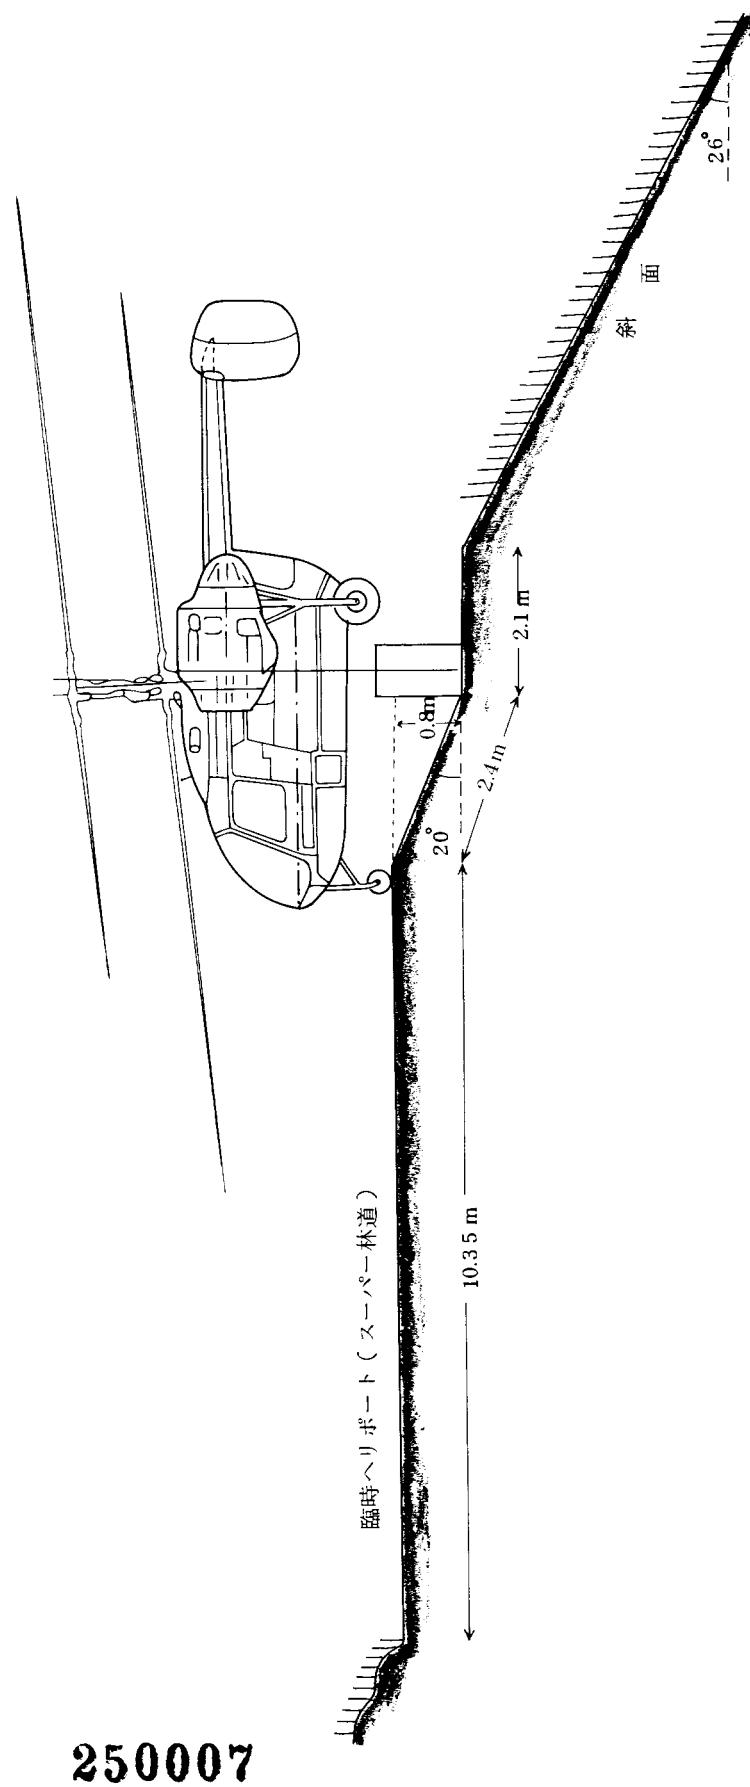
付 図

その直後、同機が臨時ヘリポートの手前約40メートルの地点において通常9.2～9.6%にあるべきエンジン回転数が約8.5%に減少していたため高度が低下し、バケット（高さ118センチメートル、直径75センチメートルの円筒。同機のキャビン底部からバケットの底部までの長さ348センチメートル）が路肩より約80センチメートル低い斜面に接地するとともに前輪が路肩に接地した。（付図参照）

前 輪 接 地 時 の 推 定 図
