西日本空輸株式会社所属  
エアロスパシアル式 SA315B アルウェットⅢ型 JA9106  
に関する航空事故報告書

昭和55年5月28日  
航空事故調査委員会議決（空委第24号）

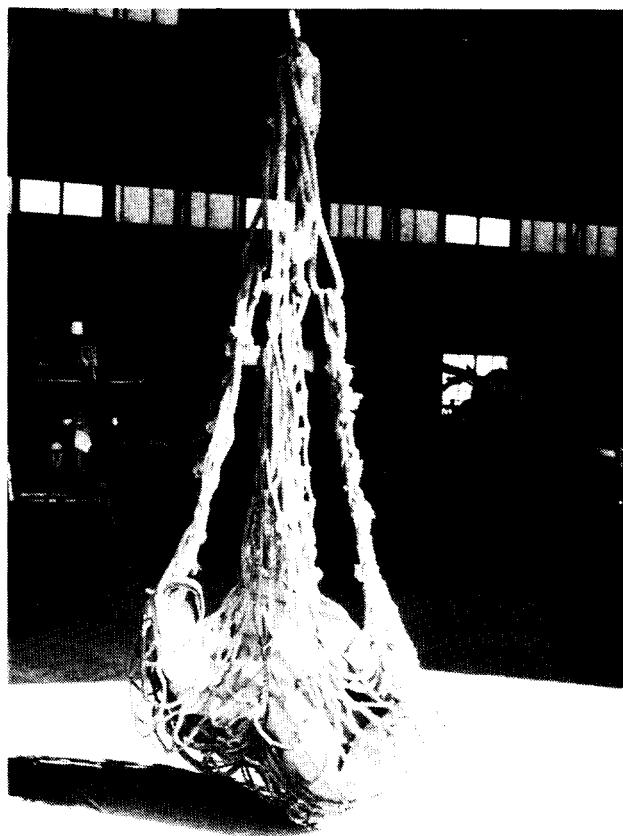
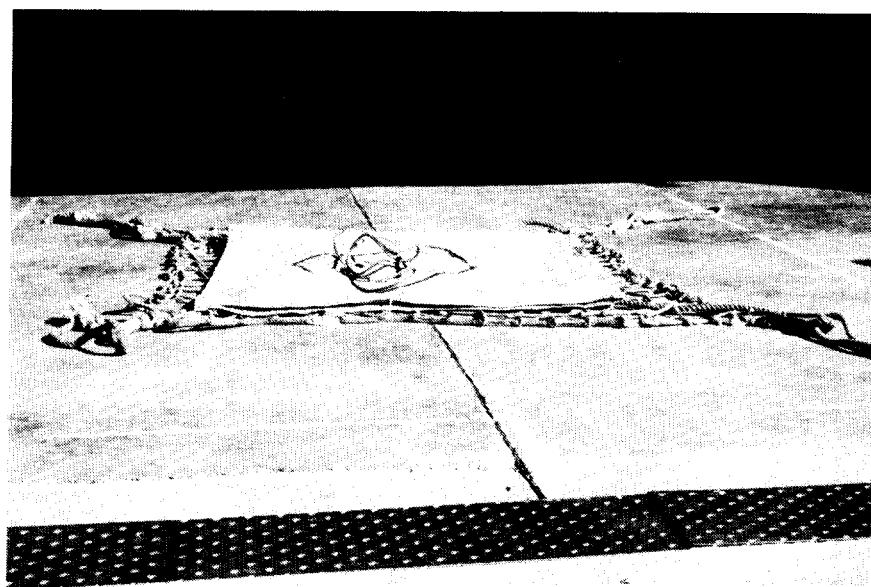
写真

同機は、特殊装備品としてカーゴスリング 315A・73・10・100 を装備していた。  
懸垂用ネットは、ネット部分（広さ約 2.5 × 2.5 メートル、網目約 1.5 × 1.5 センチメー  
トル）とその四すみの釣手（長さ約 8.5 センチメートル）から構成されている。（写真参照）  
積載された資材は、機体のカーゴスリング下方約 4 メートルの位置に懸垂されていたものと  
推定され、飛行規程の限界事項（3 ~ 8 メートル）内にあった。

3.1.4 ワイヤロープが落下したのは、同機が增速され降下を開始した際、折りたたまれていたが縛られていなかったビニールシート（折った広さ約 1.7 × 1.7 メートル）が風圧により大きくふくらんだため、その上に載せていたワイヤロープが浮き上がり、ネット外に押し出されたことによるものと推定される。
