中日本航空株式会社所属
富士ベル式204B-2型JA9172
に関する航空事故報告書

昭和55年6月25日

航空事故調査委員会議決（空委第28号）

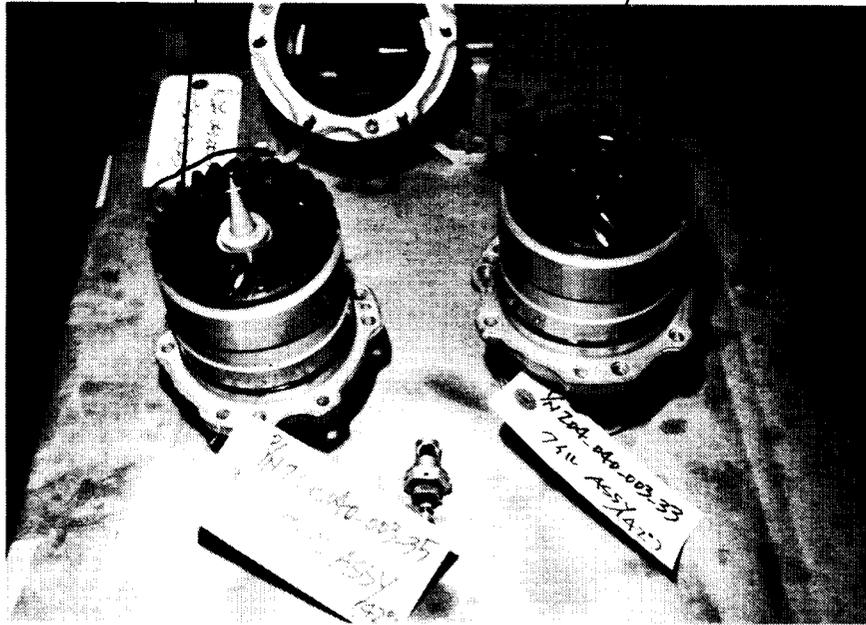
図1 42度ギヤボックスアセンブリ

分解調査の結果、インプットクイルのドライブギヤ（歯数 2 7 枚）の連続した歯の 7 枚に一連の強い当り傷が見られた。また、アウトプットクイルのドリブンギヤ（歯数 2 7 枚）の連続した歯の 8 枚にも一連の当り傷が見られた。（写真 № 1 参照）

3.2.1 4 42度ギヤボックスアセンブリのインプットクイルのドライブギヤ及びアウトプットクイルのドリブンギヤに見られた強い当り傷は、すべて各ギヤの駆動側に発生しており、テールロータ駆動系統に衝撃トルクが負荷されたことによるものと推定される。

連続した歯の8枚に
一連の当り傷あり
(アウトプットケイル)

連続した歯の7枚に
一連の当り傷あり
(インプットケイル)

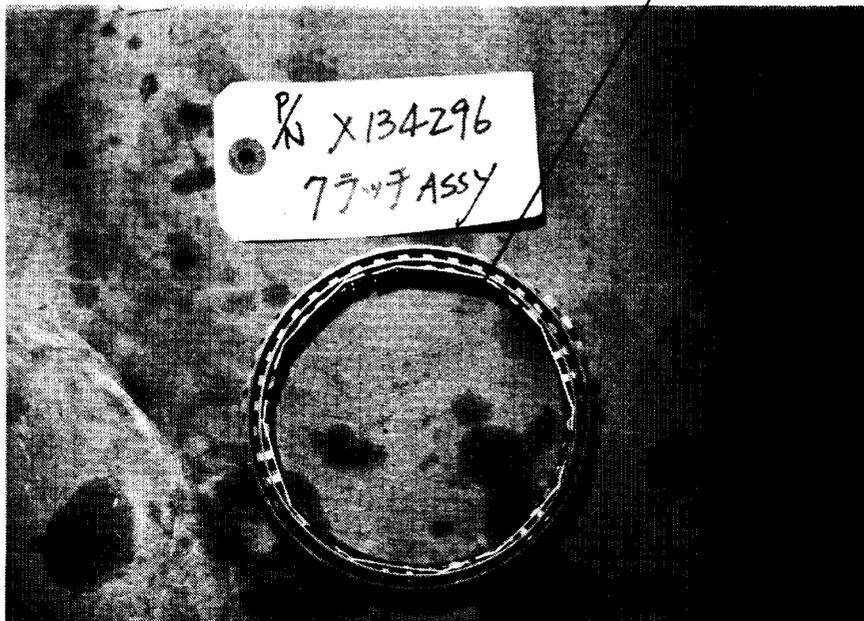
図2 フリーホイールクラッチアセンブリ

(1) インプットクイルに組みこまれているフリーホイールクラッチアセンブリは、クラッチスプリング（40個使用）を保持しているドラッグスプリング（6個使用）の両側のタブがすべて切損していた。（写真№2、3、4参照）

ドラッグスプリングの両側の
ダブはすべて折損

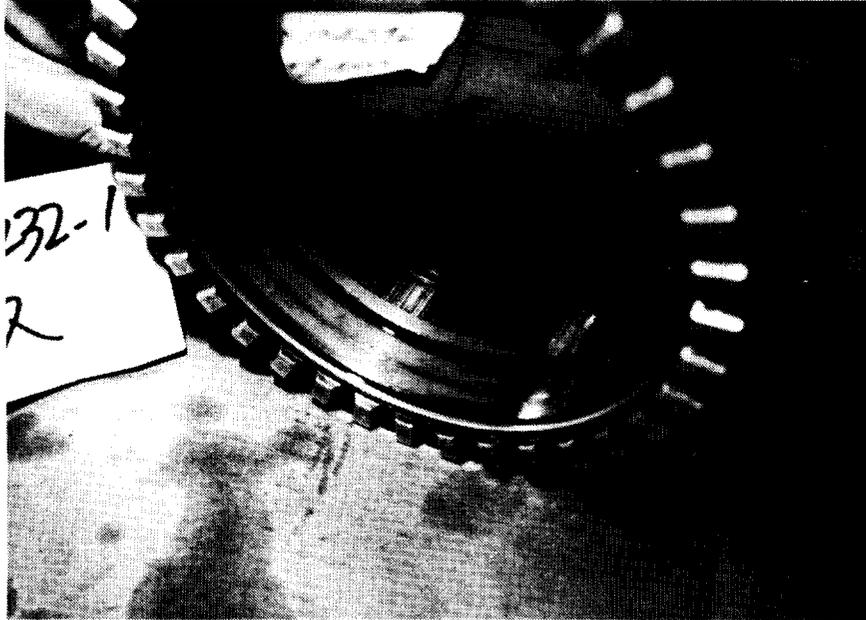
16.7 フリーホイールカップリングアウターレース(エンジン側)

(2) クラッチスプリングと接触するアウターレース及びインナーレースのそれぞれの接触面に強い当り傷が見られた。（写真№7、8参照）

強い荒れ(当り傷)

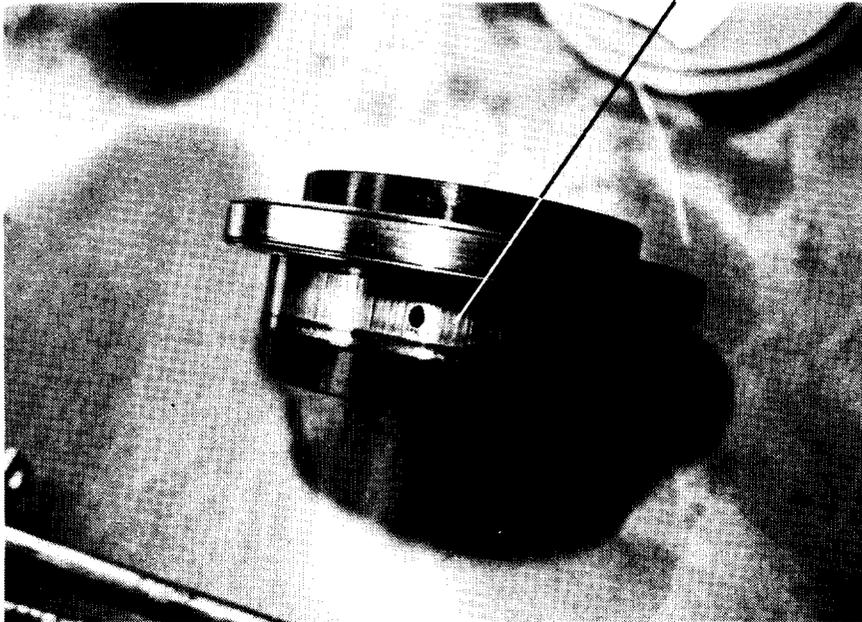
16.8 フリーホイールカップリングインナーレース(トランスミッション側)

- 3.2.6 上記針割れ現象は、機長が針割れに気付いた時点かあるいはそれ以前に、同クラッチに逆滑りが発生したことによるものと推定される。
- 3.2.7 クラッチスラグ本体のインナーレースとの接触面には強い圧力痕があり、その先端部には焼けによる変色が認められ、また、インナーレースのクラッチスラグとの接触面にも強い当り傷が見られたことから、逆滑りの発生後同クラッチは再度急激にかみ合ったものと推定される。

強い荒れ(当り傷)

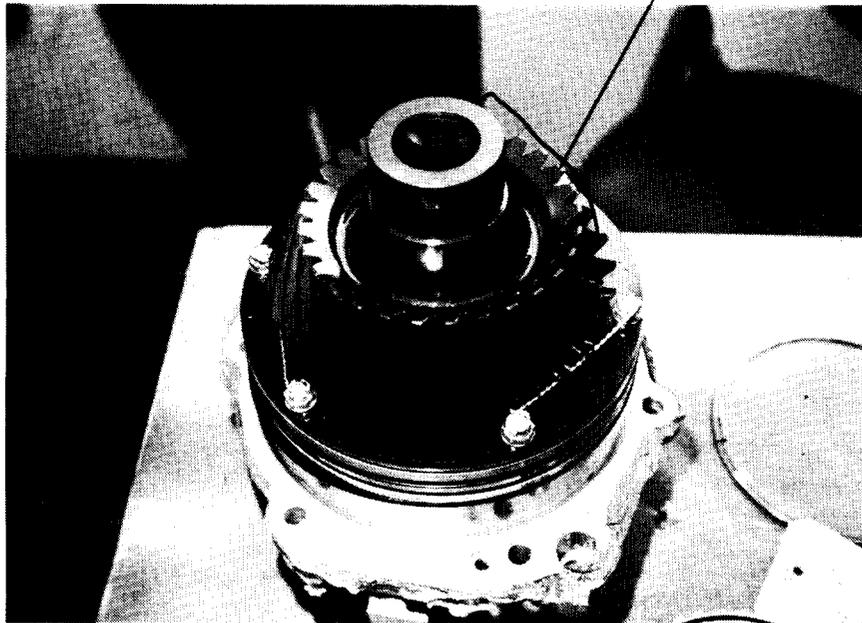
図9 インプットドライブギヤ

(3) インプットドライブクイルに組みこまれているピニオンギヤ（歯数29枚）の連続した歯の9枚に一連の強い当り傷が見られた。（写真№9参照）

連続した歯の9枚に
一連の強い当り傷あり

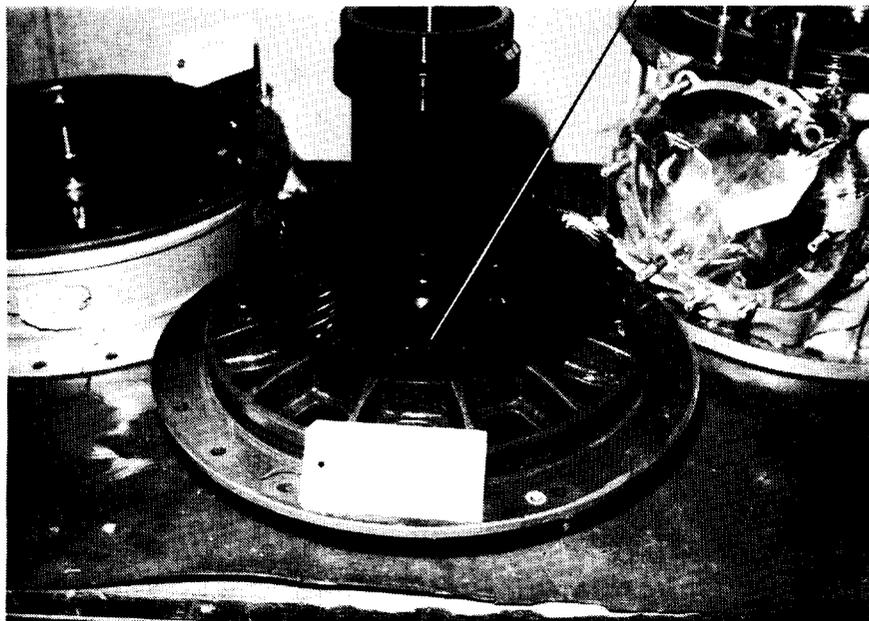
図10 インプットドライブギヤアセンブリ

同アセンブリに組みこまれているスパイラルベベルギヤ（歯数62枚）のすべの歯に軽度の当り傷が見られた。（写真№10参照）

全歯に当り傷あり

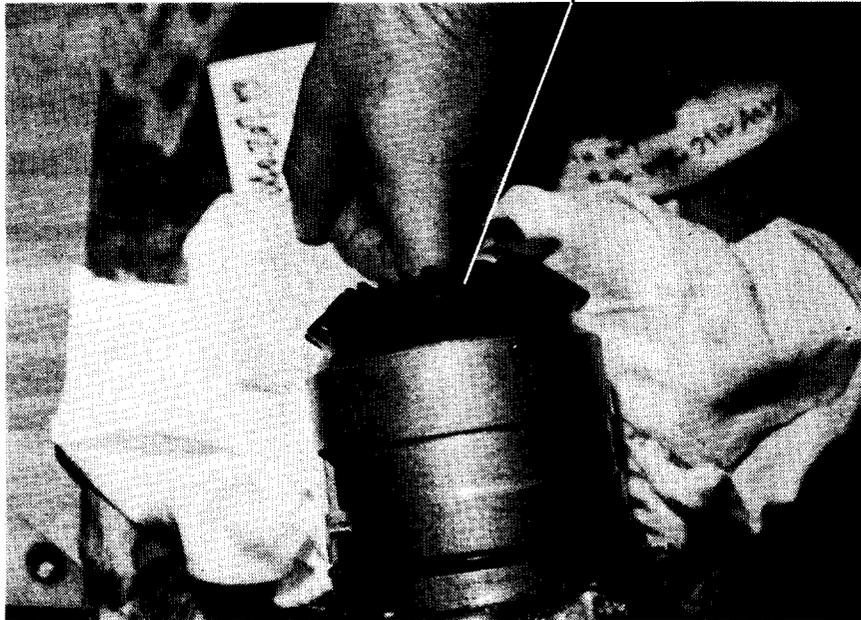
図11 テールロータドライブクイル

同クイルに組みこまれているベベルギヤ（歯数26枚）の連続した歯の17枚に一連の強い当り傷が見られた。（写真№11参照）

連続した歯の17枚に
一連の当り傷あり

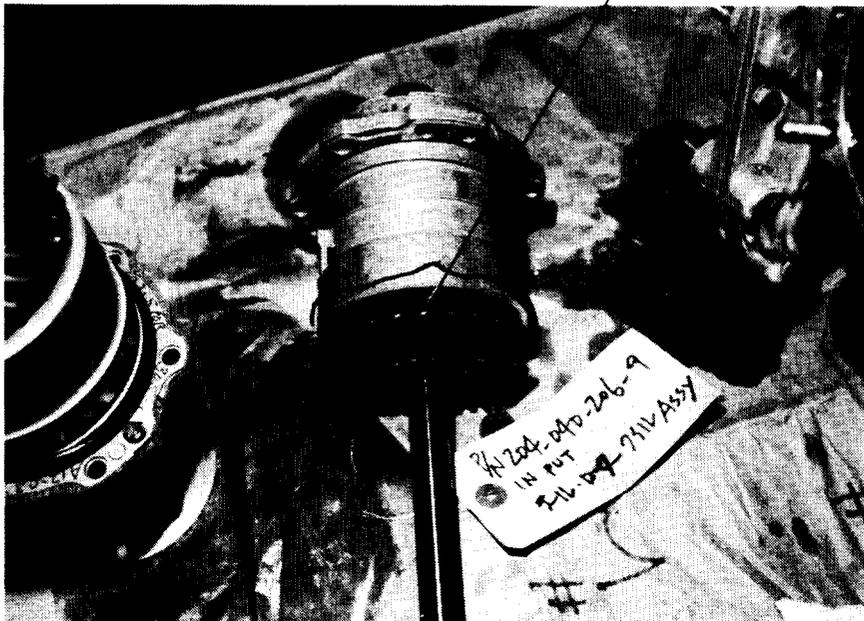
図12 サンプインプットクイル

同クイルに組みこまれているベベルギヤ（歯数27枚）の連続した歯の15枚に一連の当り傷が見られた。これは、サンプケースとの接触によるものと推定される。（写真№12参照）

連続した歯の15枚に
一連の当り傷あり

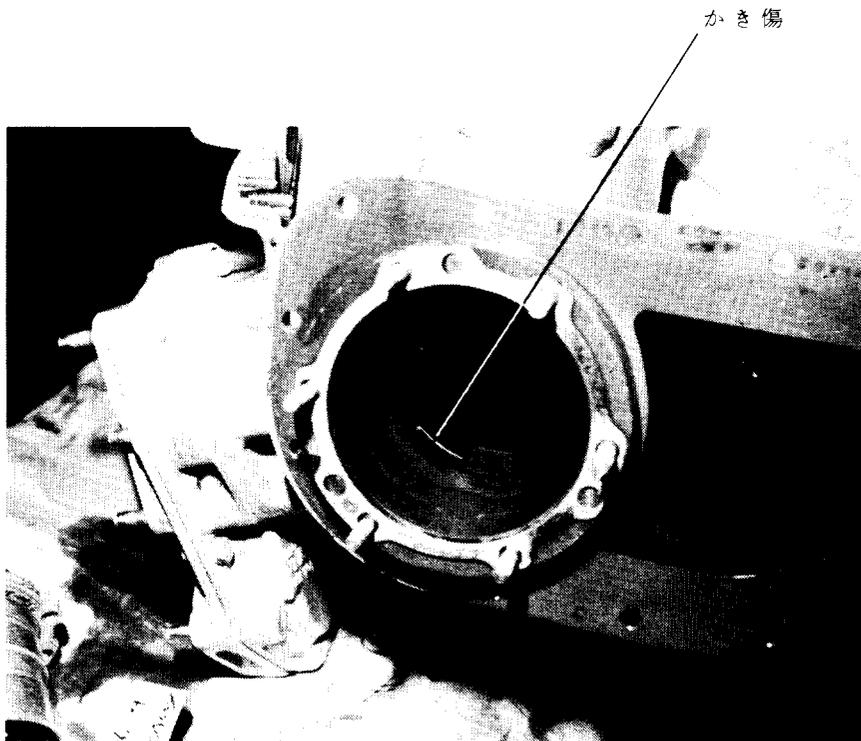
図13 サンプルケース

同ケースの内壁には幅約6ミリメートル、深さ約1.5ミリメートル、長さ約60ミリメートルのかき傷が見られた。これは、サンプインプットクイルのベベルギヤ

の歯先が接触したことによるものと推定される。(写真№13参照)

3.2.1 2 サンプケース内壁の損傷は、トランスミッション内部のギヤトレーンに衝撃トルクが負荷された際、サンプインプットクイルギヤが同ケース内壁に接触したことによるものと推定される。

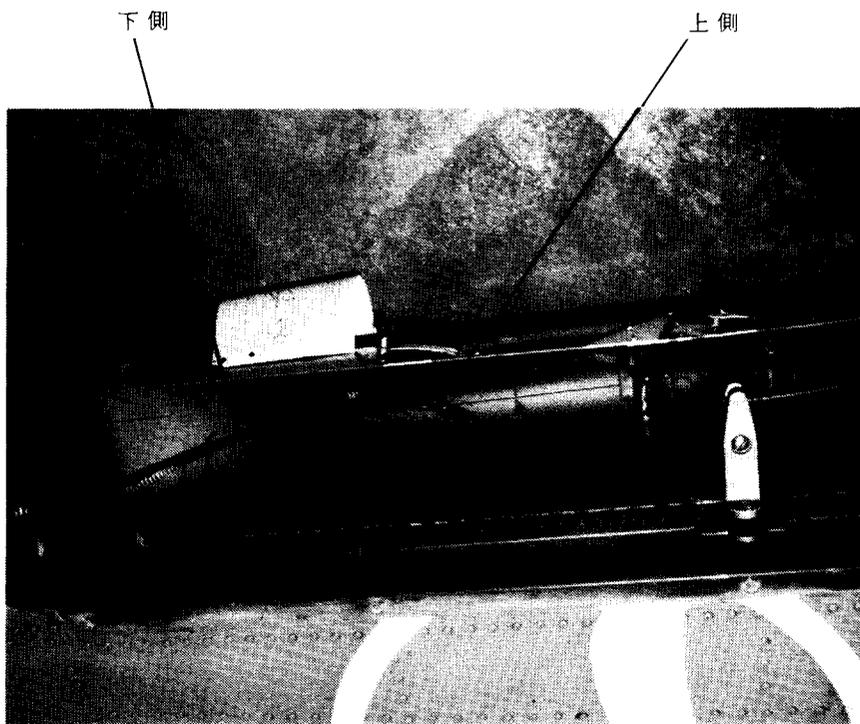
図14 テールロータコントロールチェーン

同コントロールチェーン(全長約104センチメートル)は、コントロールケーブルとの結合部から約40センチメートルの位置で切断していた。(写真№14、15参照)

同チェーンは、同シャフトの破断により90度ギヤボックス側のカップリング部を支点として同シャフトが首振り運動を起こし、カップリングクランプの取付けボルト及びナットの頭部が同チェーンに接触し、同シャフトの回転方向に引張られて切断したものと推定される。

なお、同チェーンの切断面を電子顕微鏡により調査した結果、腐食及び疲労等は見られなかった。

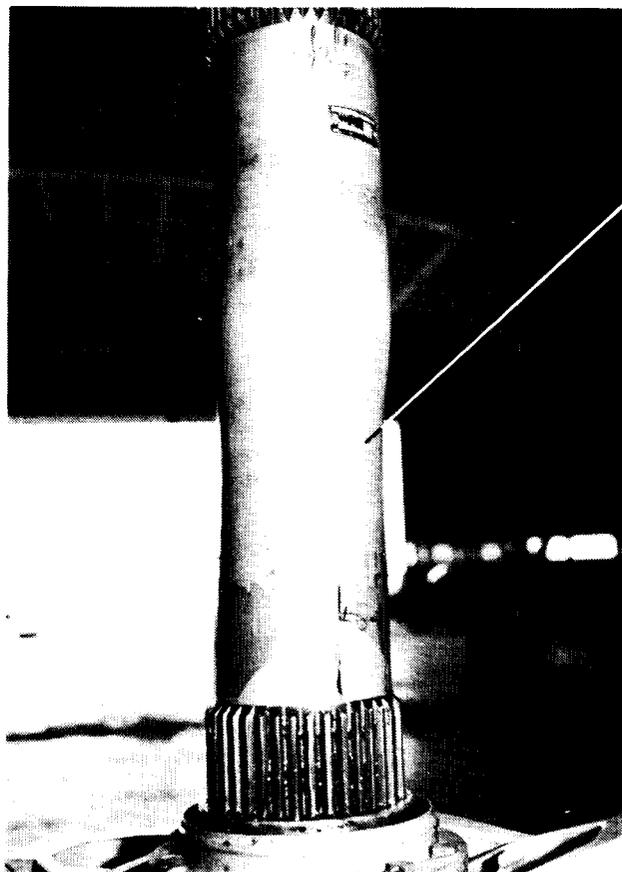
1616 メインロータマスト

- 3.2.8 駆動系統内の各部の損傷は、同クラッチに逆滑りが発生し、その後同クラッチが急激にかみ合い、その際にパワータービン系の回転運動エネルギー等により発生した衝撃トルク（以下「衝撃トルク」という。）によるものと推定される。
- 3.2.9 メインロータマストのねじれは、同マストの正回転方向に発生しており、同方向への過大トルクによるものと推定される。このことは、衝撃トルクにより同マストがねじり降伏したことによるものと推定される。（写真№16参照）

回転方向にねじられている

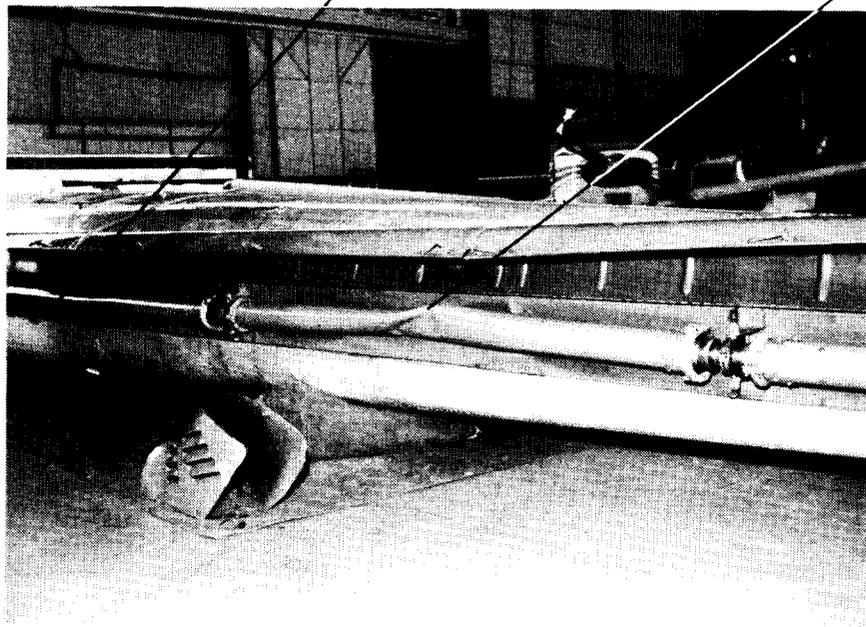
1617 1613及び1614テールロータドライブシャフト

- 3.2.10 テールロータドライブシャフトの湾曲及び破断は、その損傷がテールロータの正回転方向に発生しており、同方向への過大トルクによりねじられたことによるものと推定される。このことは、衝撃トルクにより同ドライブシャフトがねじり座屈したことによるものと推定される。（写真№17、18参照）
- 3.2.11 トランスミッションアセンブリの調査結果から、内部のギヤ等の損傷はすべて各ギヤの駆動側に発生していることから、これは、トランスミッション内部のギヤトレーン

1613ドライブシャフト
中央部付近に凹み

1614ドライブ
シャフト湾曲

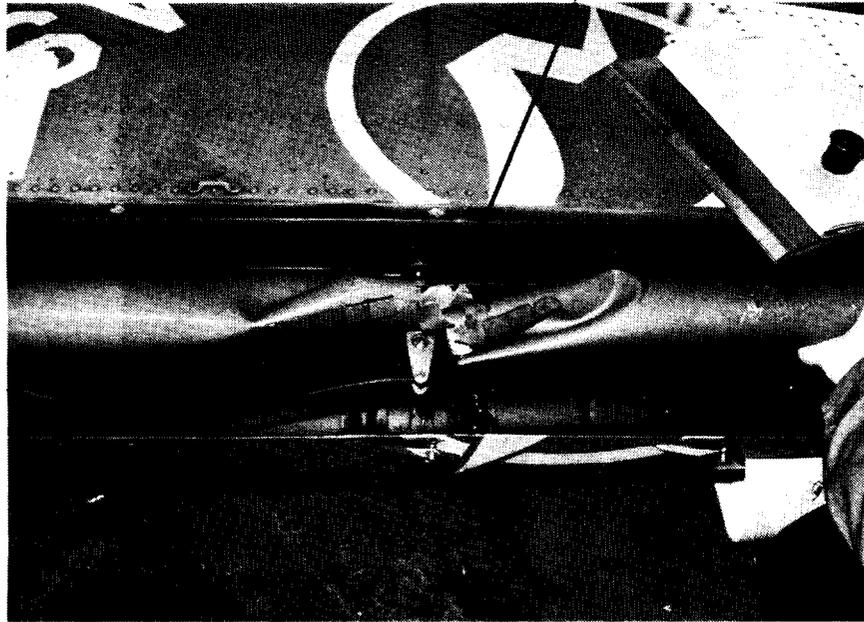
図18 図6 テールロータドライブシャフト

3.2.1 3 事故時、 $\phi 6$ テールロータドライブシャフトの中央部に取付けられているバランスプレートが10枚のうち4枚が剥がれていたが、これは、同シャフトが破断したことによるものと推定される。また、同プレートが失われた場合の同シャフトの振れ回り量を検討した結果、同シャフトの中央部における振れ回り量は、最大約0.95ミリメートルと推算された。このことから、同シャフトの90度ギヤボックス側の末端部における振れ回り量は0.95ミリメートル以下であったものと推定される。さらに、テールロータコントロールチェーンの内側から同シャフトの90度ギヤボックス側末端に取付けられているカップリングクランプの外側までの間隙は約15ミリメートルであることから、この時点では同チェーンは同シャフトに接触することはなかったものと推定される。

中央部で破断

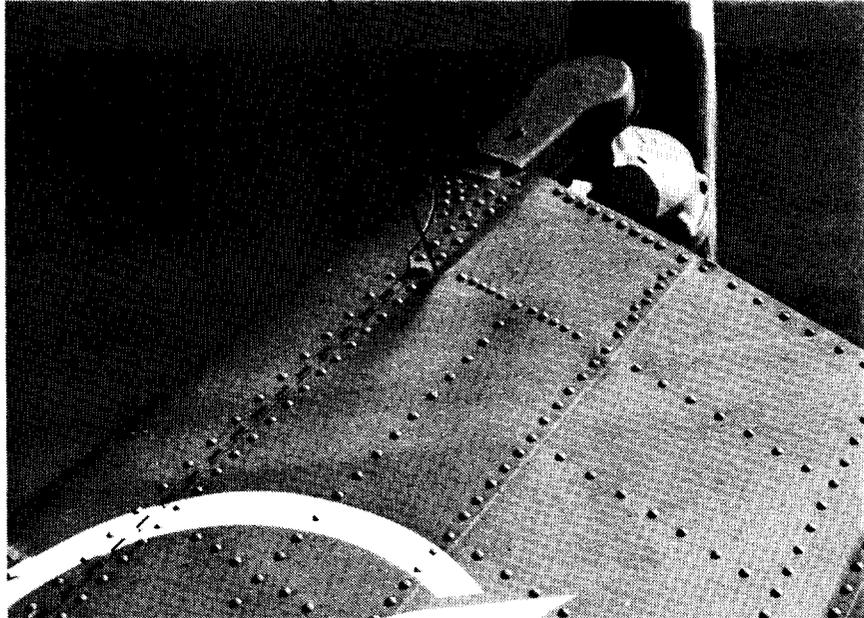
図19 テールフィン

3.2.1 5 テールフィンの90度ギヤボックスアセンブリ取付部の下部外板に生じた座屈は、テールロータの回転方向に衝撃トルクが負荷された際にテールロータ反力が生じ、同反力によりテールフィンが押し下げられたことによるものと推定される。(写真 $\phi 19$ 参照)

左右に座屈が発生
