55-5 航空事故報告書 (55.10.15公表)

東亜国内航空株式会社所属  
日本航空機製造式YS-11型JA8656  
に関する航空事故報告書

昭和55年9月3日

航空事故調査委員会議決（空委第34号）

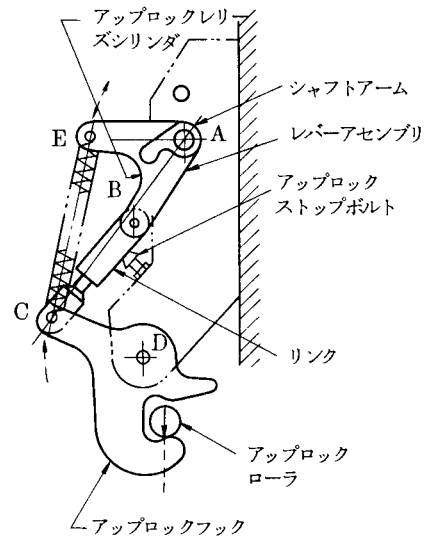
図(c) アップロック位置

また、同フックのスロート部での破断は、同フックが上記脚ローラの衝撃を受けた際、2.1 3.3 図(c)に示す同アップロック機構の点A、B、Cがオーバーセンターしていたことにより、その衝撃力のほとんどが当該スロート部に作用し、同フックは同部位で一気に破断したものと推定される。

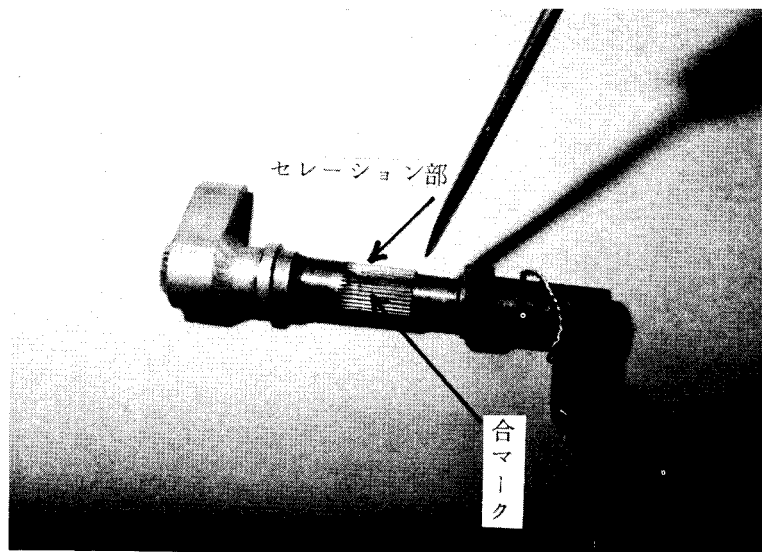
写真1 シャフト

分解調査の結果、シャフトとレバーはセレーション部 (写真1及び2参照) の合マークが1山ずれた状態で結合されており、同機構のアンロック位置におけるピストンの頂部とシャフトアームの間げき (付図4参照) は5.7ミリメートル (同社の規定値  $1.6 \pm 0.5$  ミリメートル) と計測された。

- 3.2.1 調査の結果、JA8656は、左主脚アップロック機構の不具合を除き、異常はなかったものと推定される。
- 3.2.2 同機のアップロック機構のレバーとシャフト間を結合するセレーションの合マークが1山ずれた状態で組立られていたため、シャフトとピストン頂部との間げきが規定値より過大となっていたが、これは同部位の組立作業及びその確認が適確に実施されなかったことによるものと推定される。
- 3.2.3 前項の状態からの脚下げの作動試験(3.1.2.1(2))の結果、アップロック機構のアンロック方向への動きがデッドポイントの手前で停止し、フックがアンロック位置とならないという不具合が発生しており、これは、セレーション部の不具合によってピストン頂部とシャフトアームとの間げきが過大となっていたため、脚下げ操作によってピストンは伸張されたが、シャフトアームがアンロック方向へ十分作動しなかったことによるものと推定される。
- 3.2.4 前項の状態でアンロック方向への動きを停止したフックが、脚が下がりはじめるとともに脚ローラによって同フックの下あご先端部がアンロック方向へ押され、正常にアンロック位置となっていたものと推定され、この状態の繰返しにより事故の前日まで同

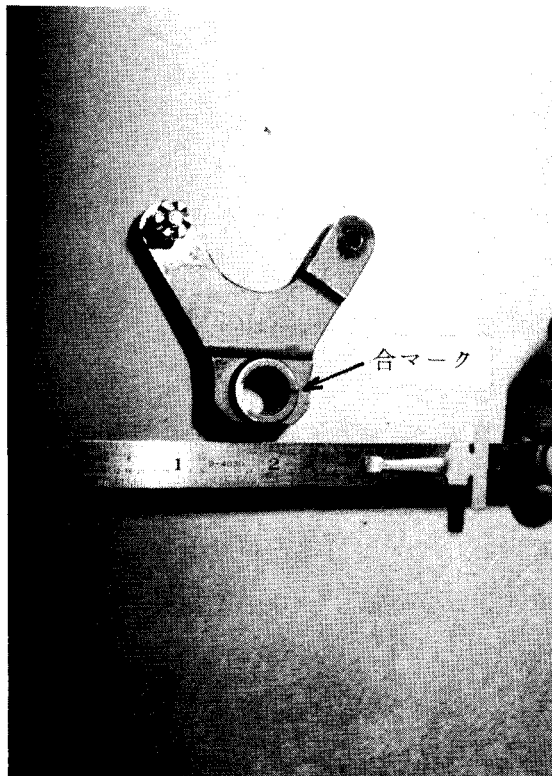
写真2 レバ ー

レバーとリンクとの結合ボルト (付図4のB) には曲り変形が認められ、また、フックとリンクの結合ボルトの締付けトルクは約8インチポンドと計測され、締付け標準値 (フィンガータイト) より大きかった。

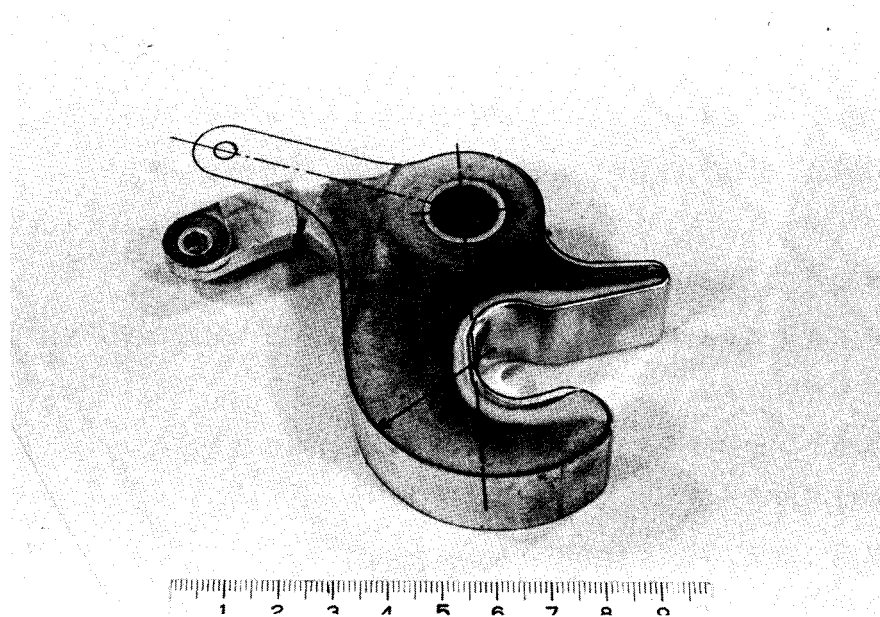
写真3 破断したフック

(1) フックは回転中心から約32ミリメートルのスロート部で破断していた。(写真3参照)

2つの破断面の巨視的観察の結果、一方は尾根形、他方は谷形の様相を呈しており、それぞれの端面には絞り及び横への膨出を示す著しい塑性変形が認められた。

破断面について走査形電子顕微鏡による微視的観察の結果、その破壊起点部は等軸デンプルを呈しており、この様相が最終破壊域直前まで変化なく、破壊が段階的(1回以上の力の作用)に進行したという可能性は見出されなかった。

破断部には破壊の原因と関連するような何等の傷、材料欠陥、腐食痕等は認められなかった。

これらの詳細観察から、当該フックの破断は、アンロック方向への回転を伴う過荷重による曲げ破壊と推定される。

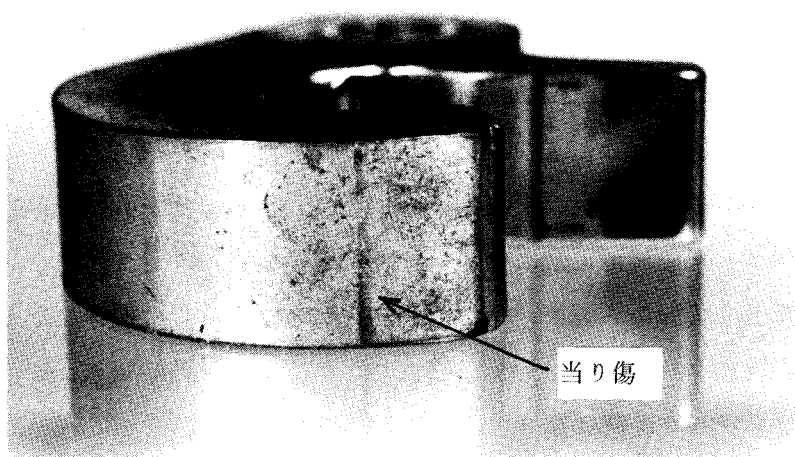
写真4 フック下あご下面

(2) フックの下あご下面に当り傷(写真4参照)があり、これは、同フックがアップロック位置にある状態で脚上げが行われた際、脚ローラ(写真5参照)が同フックを下から突き上げたことにより生じたものと推定される。

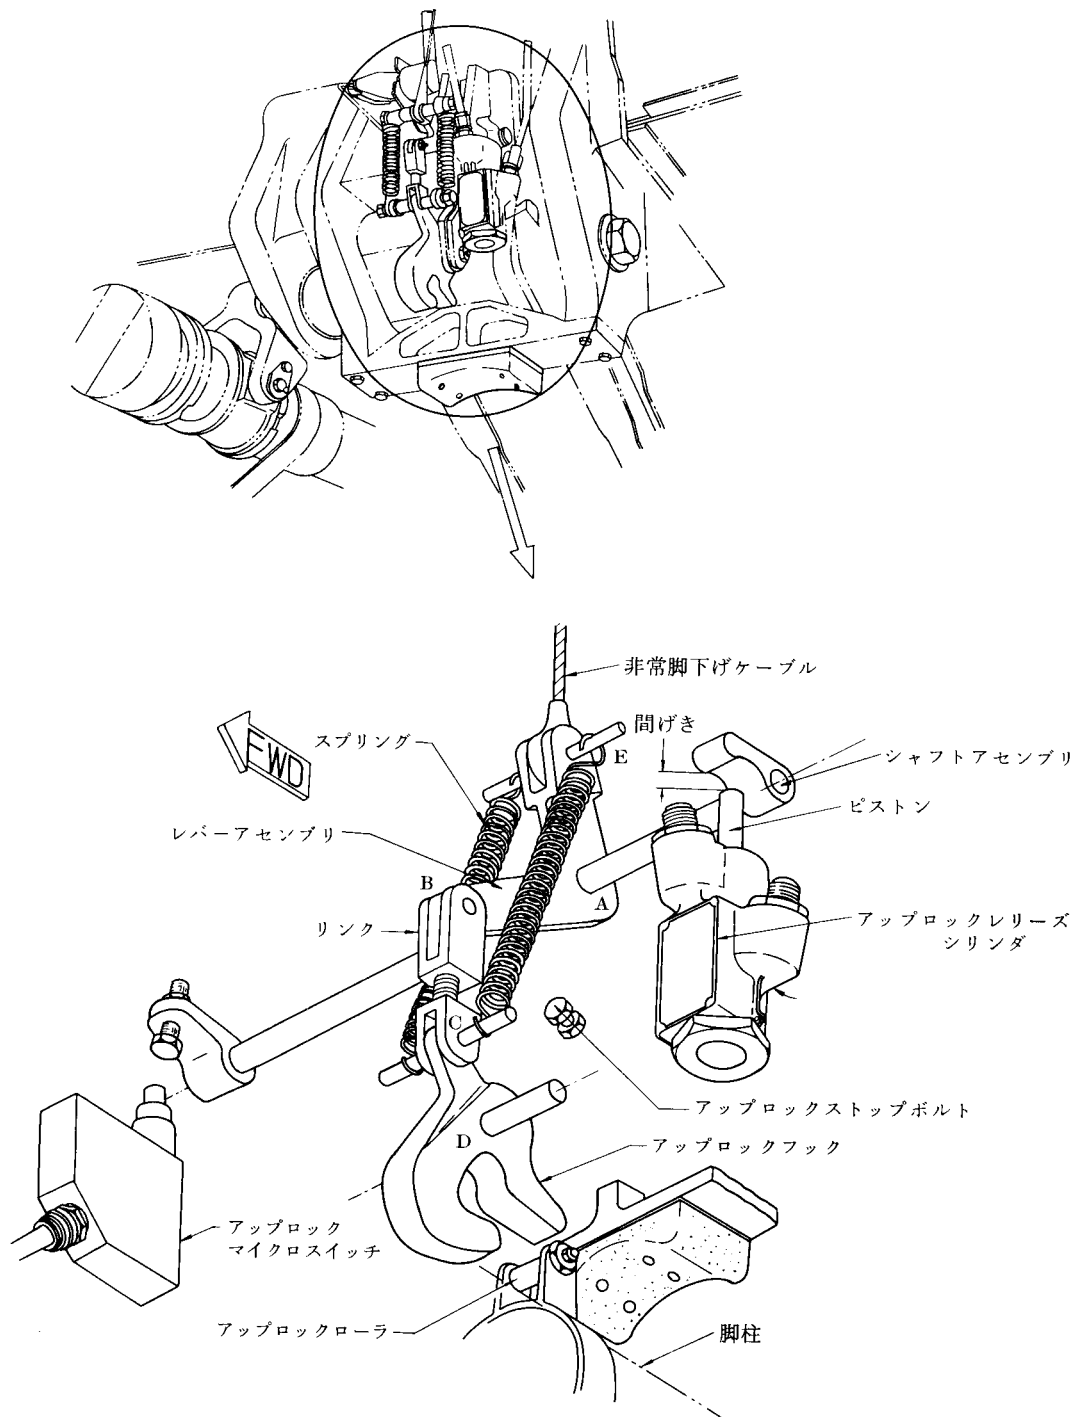
主脚アップロック機構図

(3) フックのスロート部とリンクの結合部（付図4のC）に使用されていたブッシングの内径は楕円に変形しており、かつその両端面の変形部分には強い圧力痕があり、これら変形及び痕跡は、フックが破断した時点で同部位の結合ボルトに過大な力が作用したことによるものと見られ、この結果、同ボルトは固い締付け状態（2.1.4.1）となったものと推定される。また、この時点でレバーとリンクの結合ボルト（付図4のB）に曲り変形が生じたものと推定される。

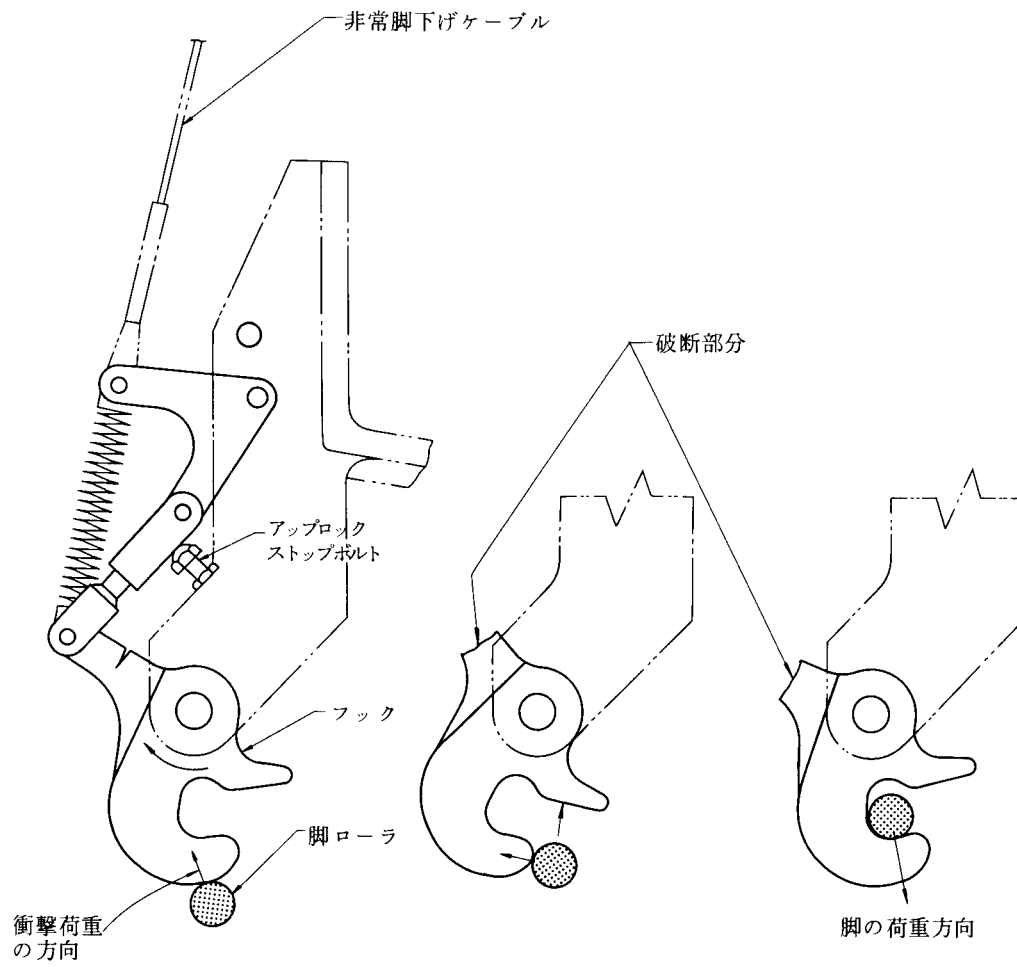
フックの破断経緯図

フックは、破断の際脚ローラによってアンロック方向への回転を伴う衝撃荷重を受け、破断後、その形状及び自重によってアップロック方向へ戻り、アップロック位置をわずかに超えた位置で懸垂状態となり（付図5参照）、同時にアップロック機構がフックから分断され、マイクロスイッチが点灯側に作動したままの状態となったため、レッドライトはその後消灯しなかったものと推定される。

- 3.2.10 破断後のフックはアップロック機構から完全に分離し、その形状によりローラを抱え込んだ位置で懸垂状態となり（付図5参照）、アンロックとならなかったことにより、その後の非常脚下げを含む再三にわたる操作にもかかわらず脚下げできなかったも
