朝日ヘリコプター株式会社所属
川崎ベル式47G3B-KH 4型JA7418
に関する航空事故報告書

昭和56年2月25日
航空事故調査委員会議決（空委第10号）

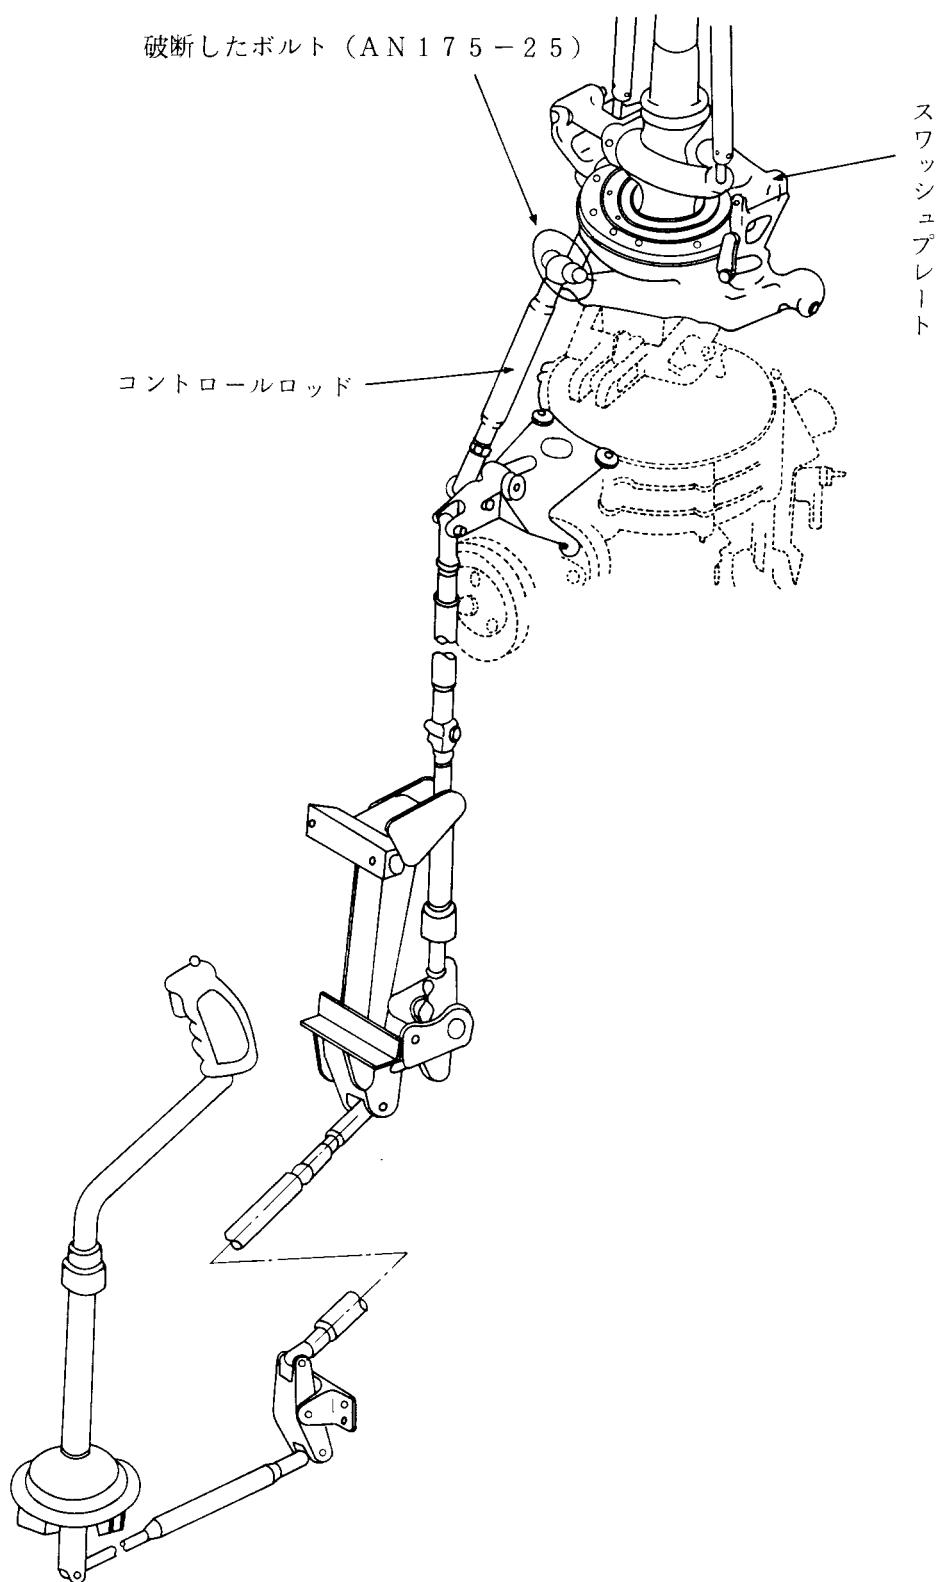
付図

スワッシュプレートに取り付けられているロッド（付図参照）は、その取付ボルトがネジ部で
破断し抜け出し離脱。

フォア・アンド・アフト・サイクリック・コントロール

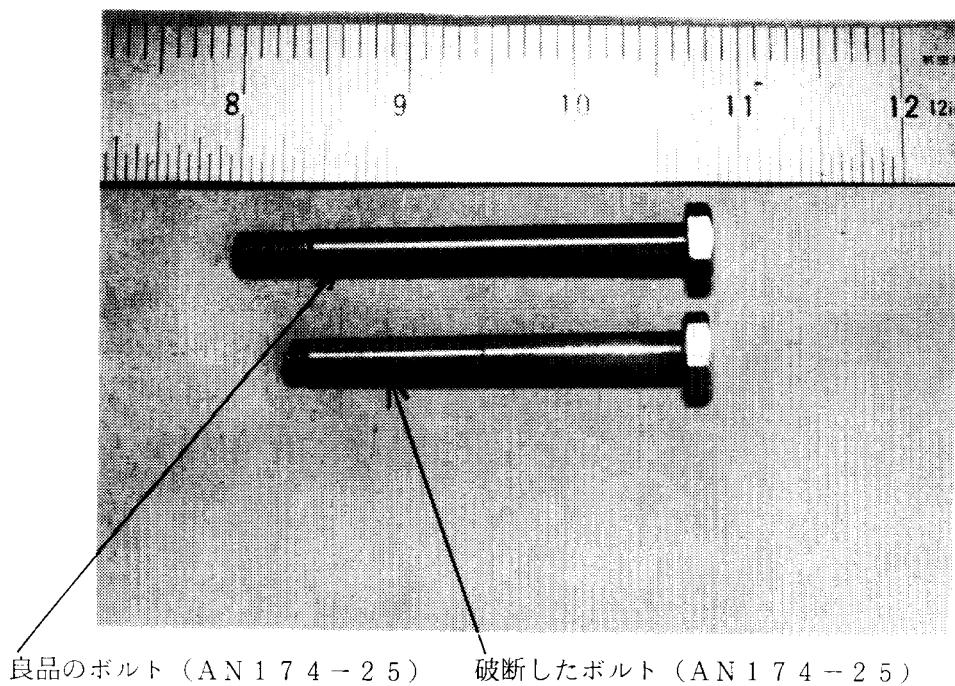
No. 1

フォアアンドアフトサイクリックコントロール系統のスワッシュプレートに取り付けられているボルトは、ネジ部で破断していた。同ボルトの材質についてX線分析装置により観察を行った結果、クロームモリブデン鋼と推定された。破面について走査形電子顕微鏡により調査を行った結果、高サイクル低応力による疲れ破壊の様相を示しており、疲れき裂の発生に関与したと考えられるような介在物、その他材質的欠陥等は発見できなかった。（写真参照）

3.1.4 ボルトが疲れ破壊に至った理由は、破断したネジ部末端（約8ミリメートル）、ナット及びコッタピンが発見されなかつたため具体的に明らかにすることはできなかつたが、ナットの締付状態が適切ではなかつたか又はネジ溝の形状が不良であったか等により、ネジのきり終り部付近に繰り返しまげ荷重が作用したことによるものと考えられる。

破断したボルト (A N 1 7 5 - 2 5)

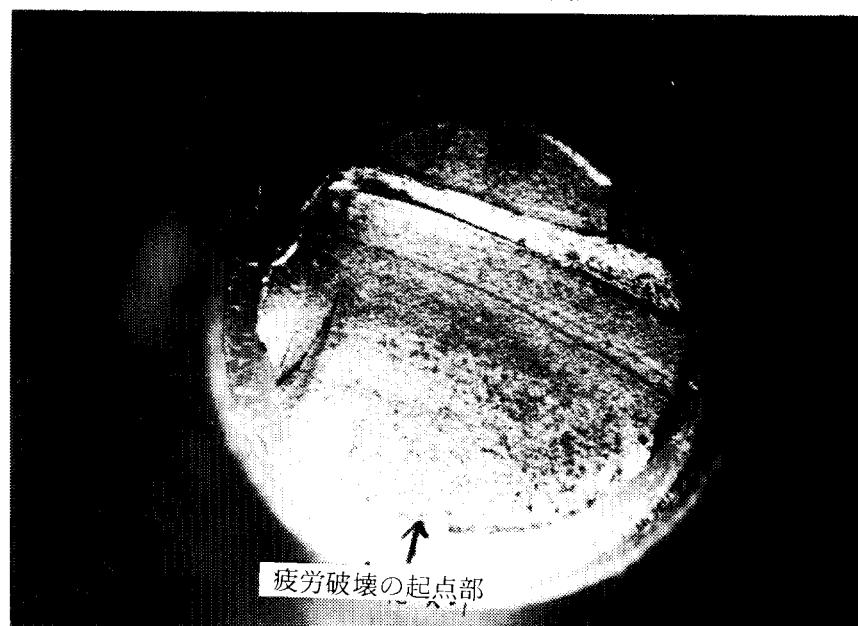
No. 2

断面の観察から高サイクル低応力による疲れ破壊と推定される。

ボルトの破断面 (マクロ写真)

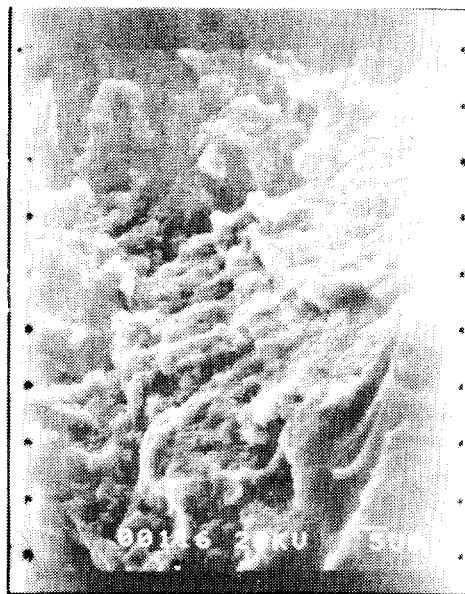
No. 3

ボルト破断面の電子顕微鏡写真（6,000倍）
