日本航空株式会社所属
ボーイング式747-200B型JA8125
に関する航空事故報告書

昭和56年2月25日

航空事故調査委員会議決（空委第13号）

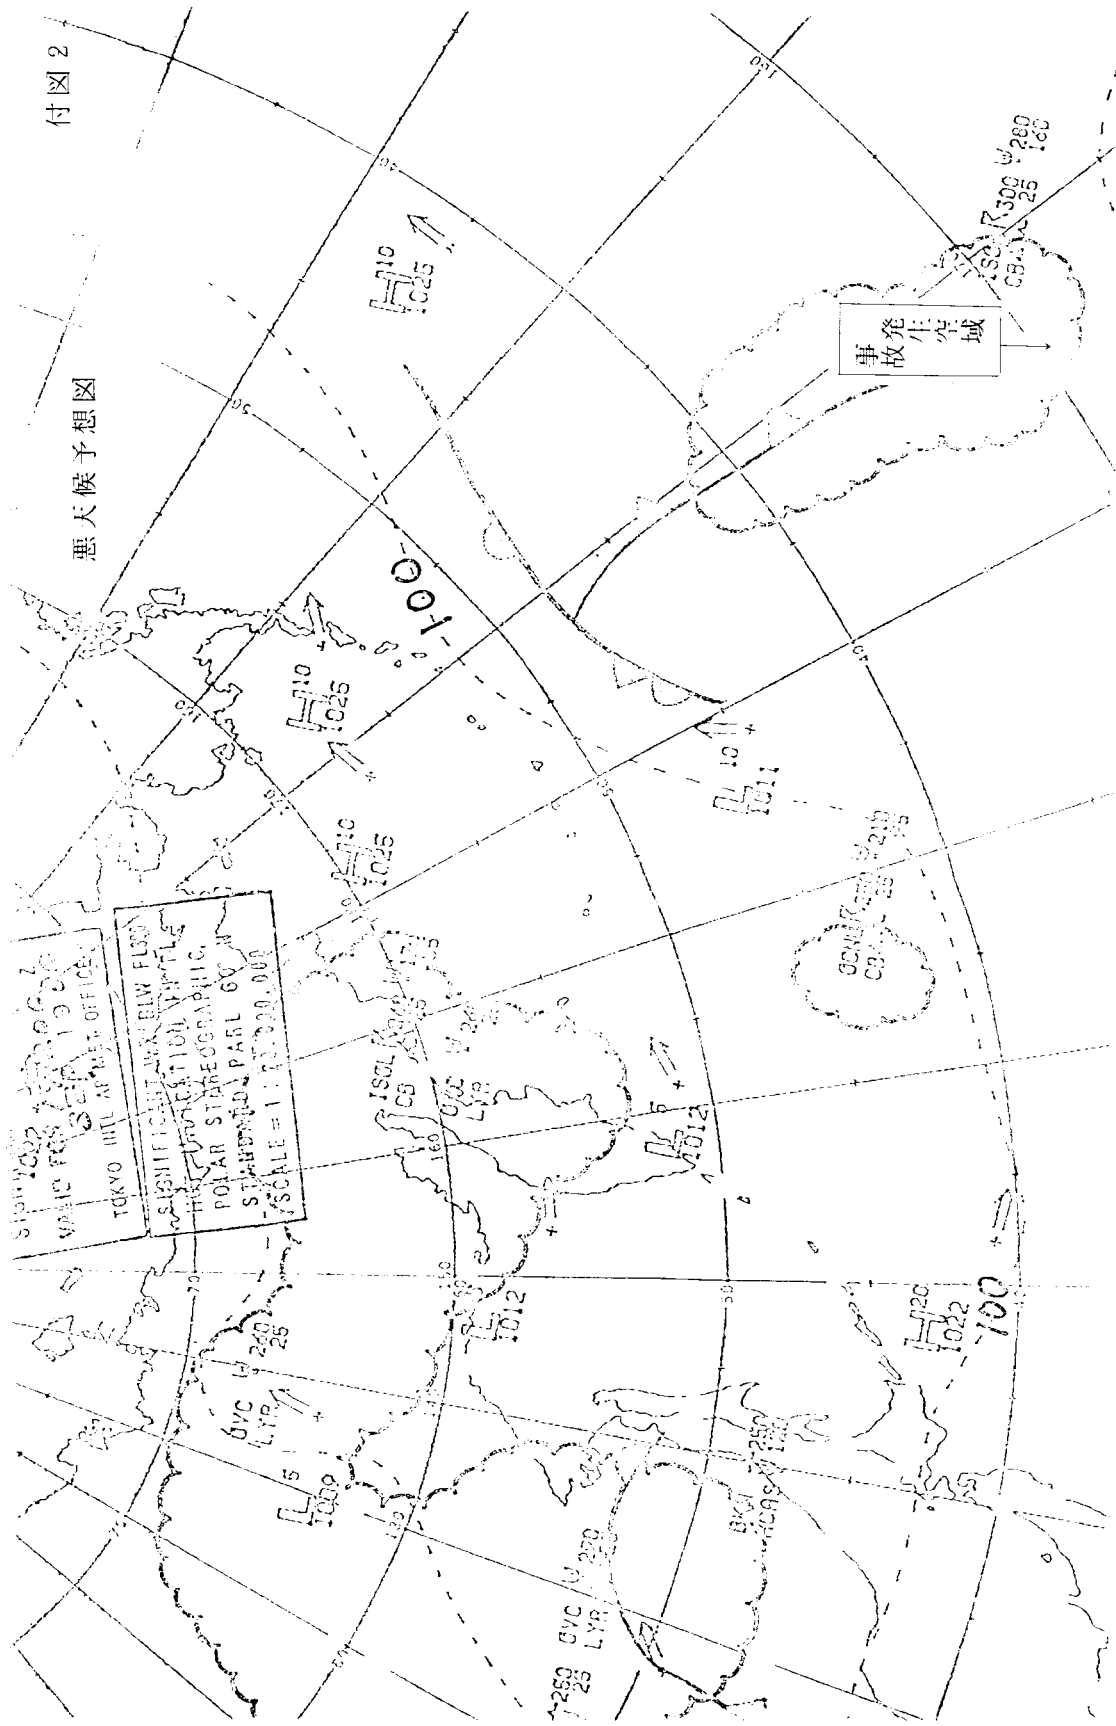
2.7.2 気象庁9月18日21時00分発表の9月19日21時前後に有効の悪天候予想図（付図2）によれば、事故発生空域に次の悪天候が予想されていた。

孤立的な積乱雲、並程度のタービランス、雷雲及びひょうが高度2,500～3,000フィートに存在する。

並程度の航空機着氷が高度1,600～3,000フィートに存在する。

悪天候予想図
