東邦航空株式会社所属
アエロスパシアル式SA360C型JA9166
に関する航空事故報告書

昭和56年3月25日
航空事故調査委員会議決（空委第16号）

1.1 航空事故の概要

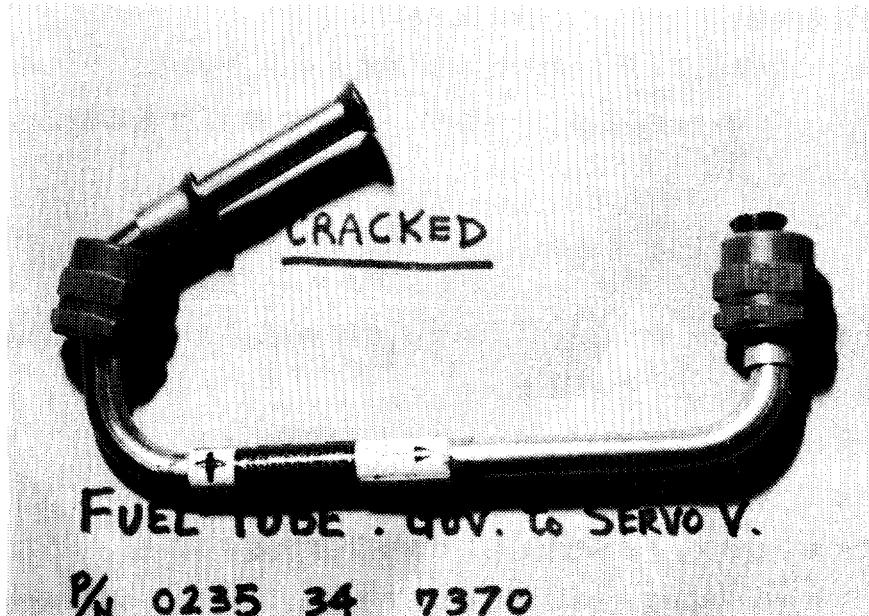
燃料チューブ (P/N 0235347370) エンジン始動時の燃料流量を制御する装置であるエンジンスターティングディバイスのエレクトロサーボバルブとガバナの間に配管されているステンレス製チューブのスターティングディバイス側のフレアされた基部（以下「フレア部」という。）に外周の約 4/5 にき裂を生じていた。（写真 1 及び 2 参照）

写真1 燃料チューブ（ステンレス製）

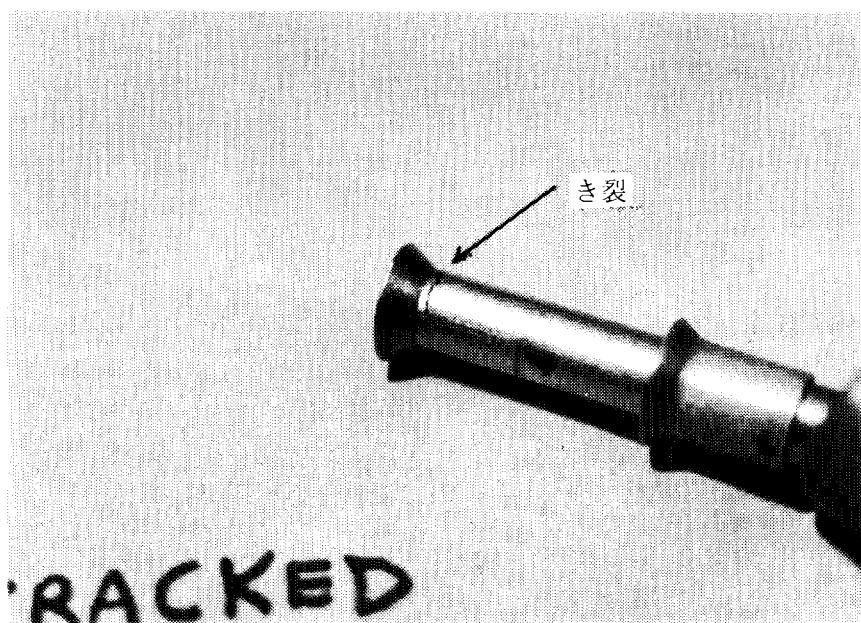
- 3.2.7 旧型サポートに取り付けられたスターティングディバイスが、クラッチの過大なアンバランスによる強制振動を受けたため、エンジン本体に相対的に振動し、燃料チューブのフレア部は曲げ繰返し応力により疲労き裂が進展して損傷し、また旧型サポートも破損したものと推定される。
- 3.2.8 同機は、対地高度約10メートルで貨物を懸垂してホバリング状態に移行中、燃料チューブの損傷による燃料洩れのため、エンジン出力が急激に低下すると同時に「エンジンCTLライト」及び「アラームライト」が点灯し、緊急着陸したものと推定される。
- 3.2.9 同機は、着陸接地の際、工事現場の不整地にハードランディングして、メインロータブレードが工事中の鉄柱に接触し、かつ、前部胴体底部が接地して破損したものと推定される。

写真2 フレア基部にき裂が発生した
燃料チューブ

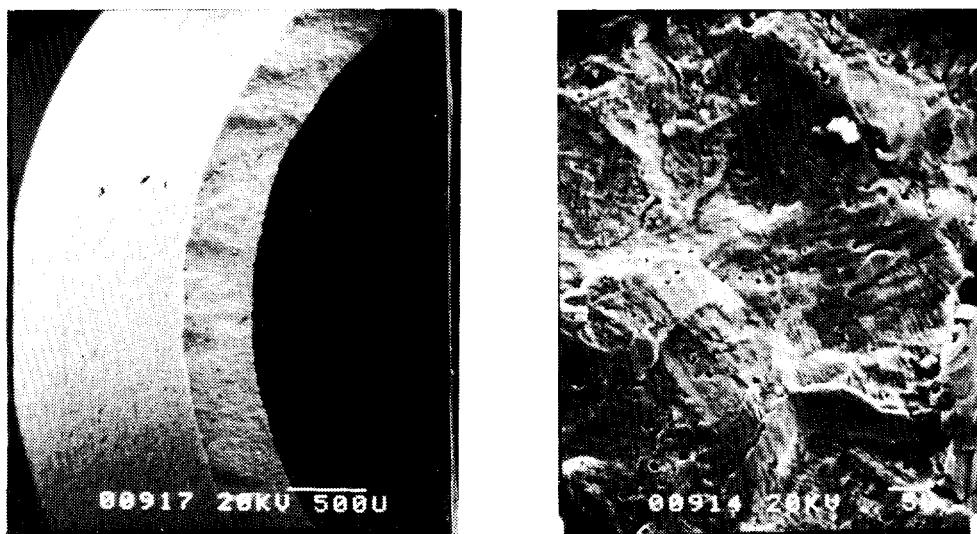
走査形電子顕微鏡を使用して燃料チューブの破面のミクロ観察を行った結果、同破面には疲労破壊にみられるストライエーションが認められた。（写真3参照）

疲労破壊の要因は、同チューブの末端のフレア部の振動応力が疲労耐久限界を超えたものと考えられる。

写真3 起点近傍にあるストライエーション

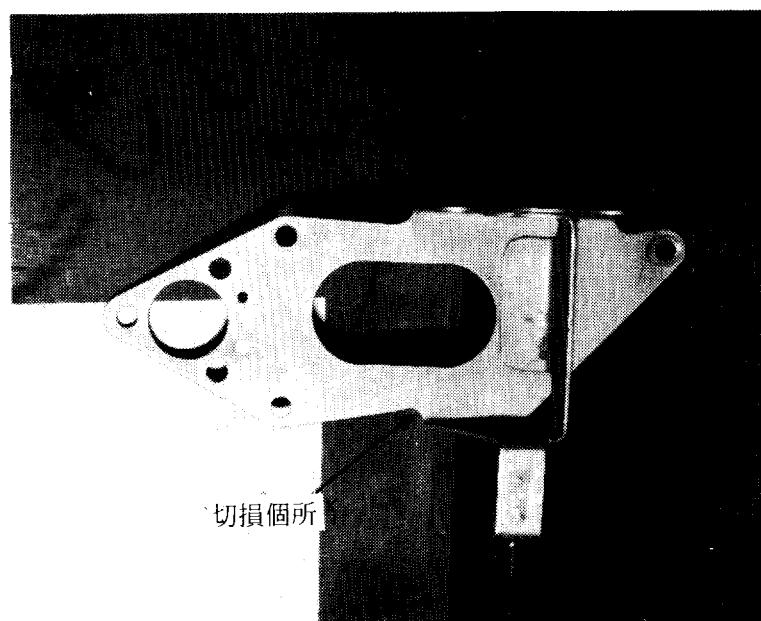
写真4

スターティングディバイスサポート (P/N 0235347600) フレームの中央部の端と楕円形孔の間が切損（補強されてないもの、以下「旧型サポート」という。写真 4 参照）。

③ 旧型サポートに取り付けられたスターティングディバイスの固有振動数は 53 ~ 60 Hz であった。

この固有振動数は、エンジンのアイドル作動状態におけるクラッチの励振振動数にほぼ一致するものであり、燃料チューブの破損に関連があると判定される。その結果、旧型サポートは補強されたサポートに改修され、その場合の固有振動数は 139 Hz となつたが、取り

旧型サポート

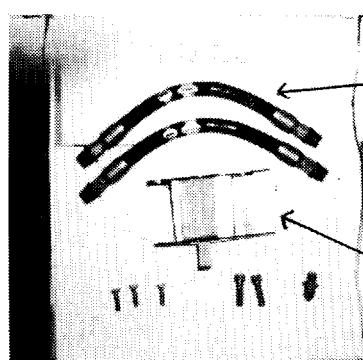
写真5

フレキシブル燃料チューブ
と新型の補強されたサポー
ト

- (4) 燃料チューブの取付け時の固有振動数は 560 Hz であった。これは、エンジンの定格作動状態の励振振動数 (716 Hz) とアイドル作動状態の励振振動数 (416 Hz) の中間の振動数であり、パイロットの操作により、クラッチかん合の際の中間作動の過程で短時間に経過するため、エンジンの励振振動数と一時的に一致するが、当該燃料チューブとエンジンが共振状態になることはないと推定される。
- (3) 以上のことから、当該燃料チューブは、エンジン及びクラッチの強制振動には共振せず、サポートに取り付けられたスターティングディバイスがエンジン及びクラッチにより強制振動され、エンジン本体に相対的な振幅が大きくなった場合のみ破損するものと推定される。
- (4) 最終検討の結果、サポートに取り付けられたスターティングディバイスのエンジン本体に相対的な振動により、燃料チューブが破損して燃料洩れになることを防止するため、サポートをさらに新型の補強されたサポート (P/N 0235357730) に改修するとともに、当該燃料チューブをフレキシブルチューブ (P/N 9560135100) に改修した。(写真5、参考事項(4)参照)

- (4) ターボメカ社の技術通報TU26により、スターティングディバイスのサポートを改修し、金属製燃料チューブをフレキシブルチューブに改修した。
