個人所有日飛ピラタス式B4-PC11AF型JA2279及び  
個人所有アレキサンダー・シュライバー式Ka6E型JA2234  
に関する航空事故報告書

昭和56年8月28日

航空事故調査委員会議決(空委第40号)

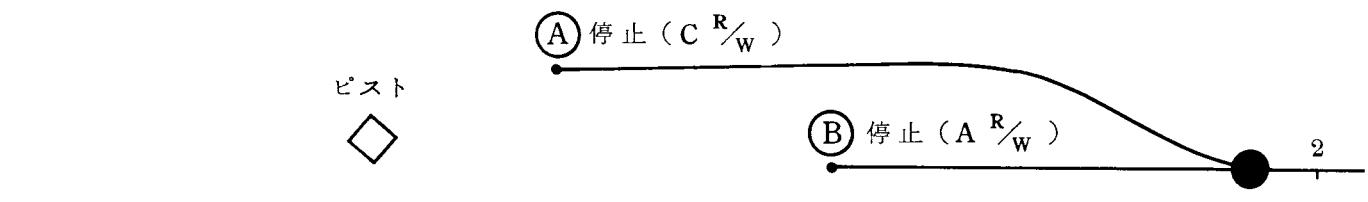
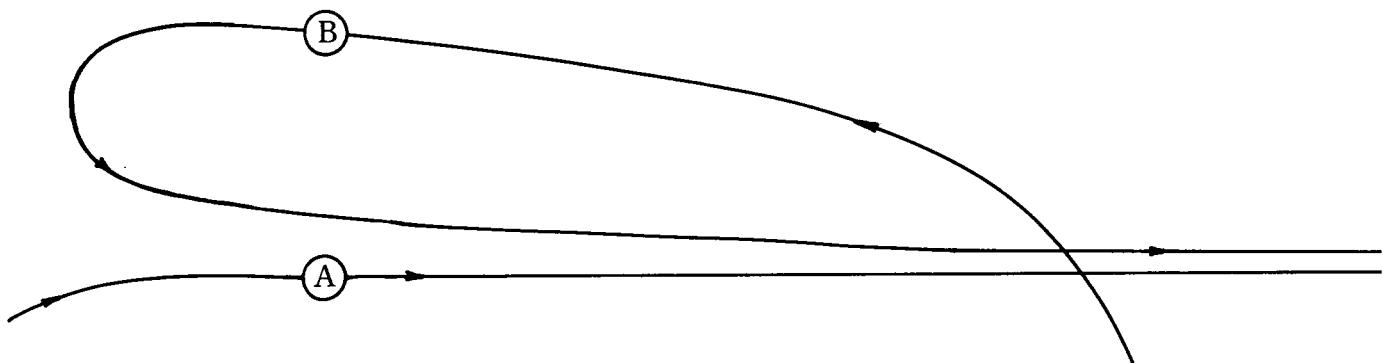
推 定 航 跡 図

最終進入コースを進入中のA機長からは、B機が自機の左下方にあったため、A機長の通常の見張りでは接触するまでB機を視認することができなかつたものと推定される。A機長は、ベースレグ以降2回ピストからコールされたが、コールサインが的確でなかつたこと及びコールのタイミングが適切でなかつたこと等から、そのコールを聞き逃し応答しなかつたものと推定される。（以下付図参照）

15時05分頃  
空中接触点

(A) JA2279

(B) JA2234
