日本内外航空株式会社所属
セスナ式402B型JA5198
に関する航空事故報告書

昭和56年9月9日

航空事故調査委員会議決（空委第42号）

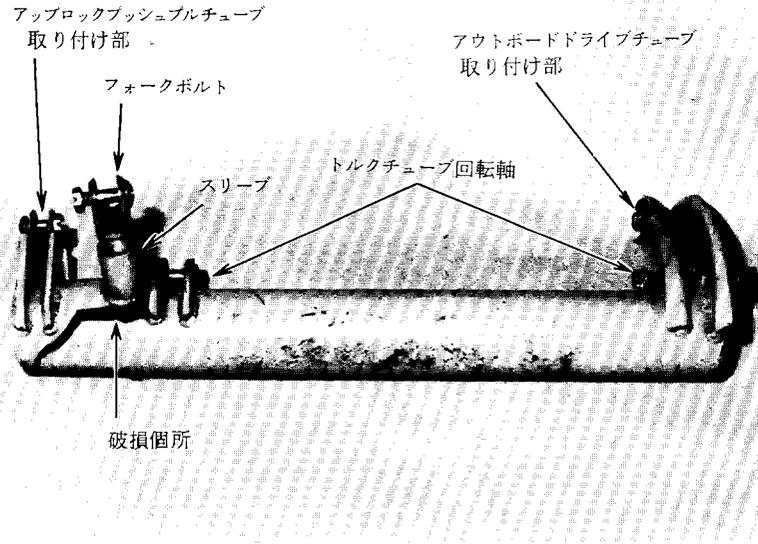
左主脚トルクチューブ フォークボルトスリーブの溶接部位が亀裂損傷(写真1及び2参照)

事故後、現地において同機をジャッキアップし不具合が発生した左主脚機構の点検を実施したところ、同脚トルクチューブとフォークボルトの溶接部及びその付近に写真1及び2に示す亀裂による損傷が発見された。

3.2.5 左主脚トルクチューブの破面解析の結果、同チューブの破壊は、同チューブとスリーブの溶接個所に高応力低サイクル疲労により生じた亀裂が進展したことによるものと推定され、当該亀裂は、事故発生以前において既に発生していたことが考えられる。

写真1 破損したトルクチューブ

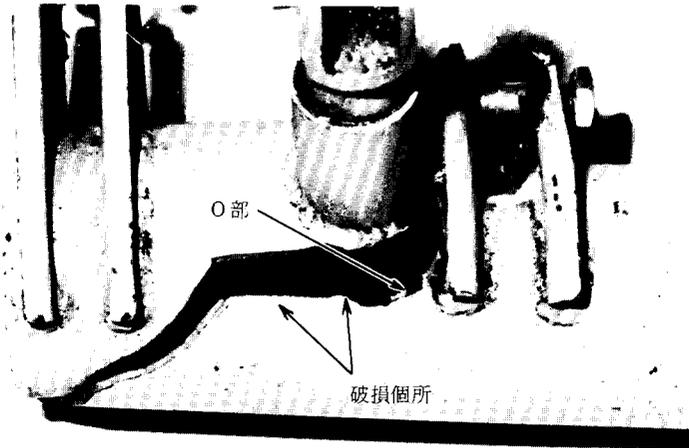
3.1.3 破損した左主脚トルクチューブの内部には腐食が見られた。同チューブとフォークボルトスリーブの溶接部（上下2箇所）の亀裂破面について、金属顕微鏡等で巨視的観察を行った結果、同チューブと同スリーブの溶接部（フォークボルトが両振り曲げ荷重を受ける面。写真2、0部参照）にビード（溶接個所にできた溶着金属の細長い波形の帯）の外周に沿って平坦でなめらかな領域が認められた。

当該部位を走査形電子顕微鏡により微視的観察を行った結果、破面は、2次損傷により押しつぶされた様相を呈していたが、ディンプルはほとんど見受けられないので、これは高応力低サイクル疲労による破面と推定される。

同チューブのその他の亀裂破面は、すべて等軸または長径ディンプルの様相を呈しており、過荷重によって破壊したものと推定される。

写真2 破損したトルクチューブ（拡大）
