共立航空撮影株式会社所属
エアロコマンダー式685型JA 5231
に関する航空事故報告書

昭和56年11月11日

航空事故調査委員会議決（空委第53号）

1.1 航空事故の概要

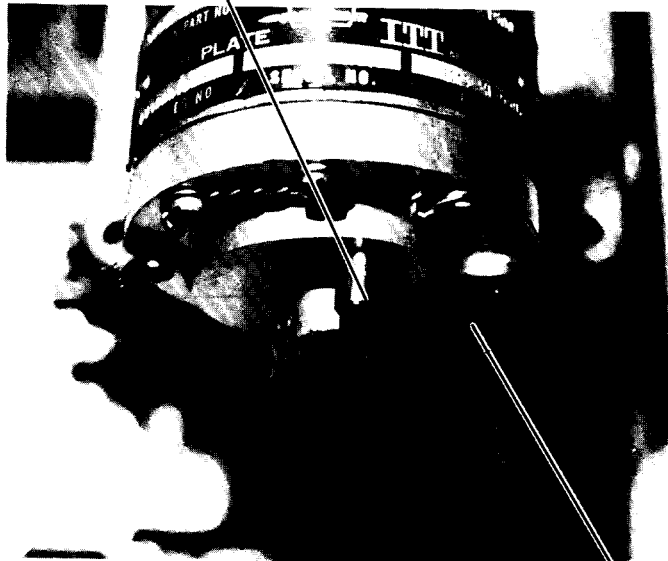
(写真2)以下2枚

脚コントロールバルブの脚上げ位置にあるストップピンは、前方へ湾曲し、同ピンの円

周に当り傷が認められた。また、脚上げ位置にあるストップピンには異常は認められなかった(写真2参照)。

ストップピンが湾曲

コントロールアームが湾曲

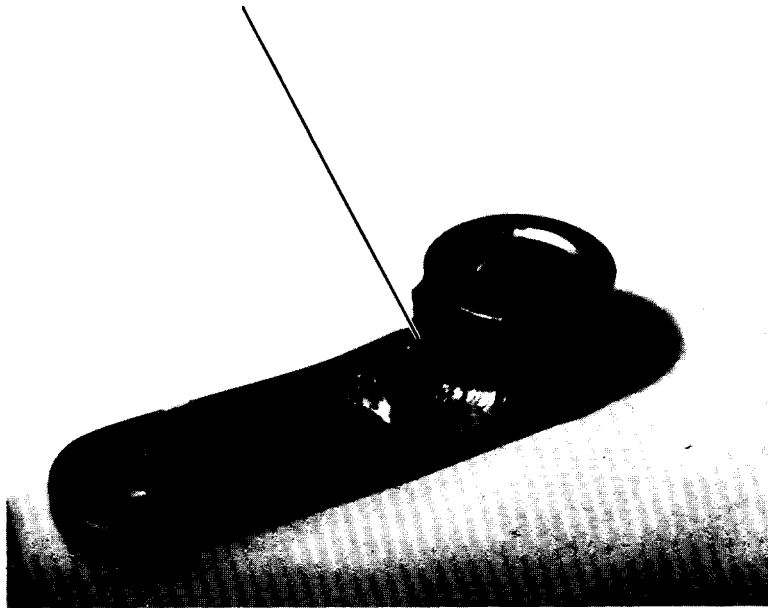
コントロールアームストッパーが破断

脚コントロールアームのストッパは、破断、飛散していた。

同ストッパの破断面を走査形電子顕微鏡により観察した結果、同破断面は、過荷重による引っぱり曲げ破断の様相を呈しており、また、荷重の加えられた方向は、同アームの上げから下げの方向に向かっていて、同アームはバルブボディ側に若干湾曲していた。

このことから、同アームのストッパは、脚下げ位置のストップピンに接触していた状態で、急激な衝撃を受けたものと推定される。

脚コントロールバルブのコントロールアーム

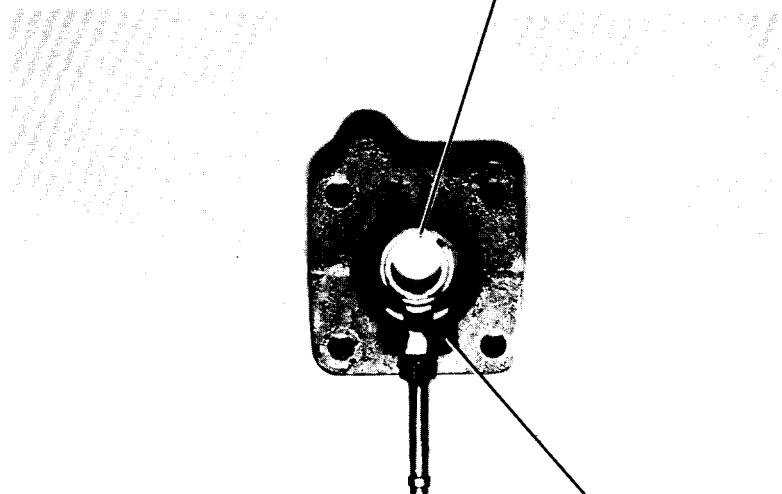
(写真 3)

同ポンプ側フランジ部の破断面は、曲げ荷重による破断の様相を呈しており、その荷重は下方より上方に加えられたものと推定される（写真3参照）。

3.2.9 No.1エンジン駆動燃料ポンプは、同ポンプアダプタのポンプ側フランジ部より破断、離脱していた。当該破断は、同機が墜落し地上に激突した際の衝撃により、曲げ破断したものと推定される。また、同ポンプアダプタには、破断時に同ポンプ用ドライブカッ

No.1 エンジン駆動燃料ポンプアダプタ

シール飛散

この部分より破断

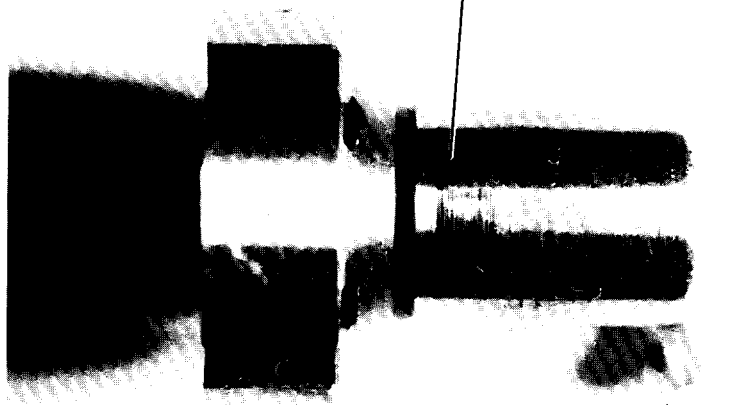
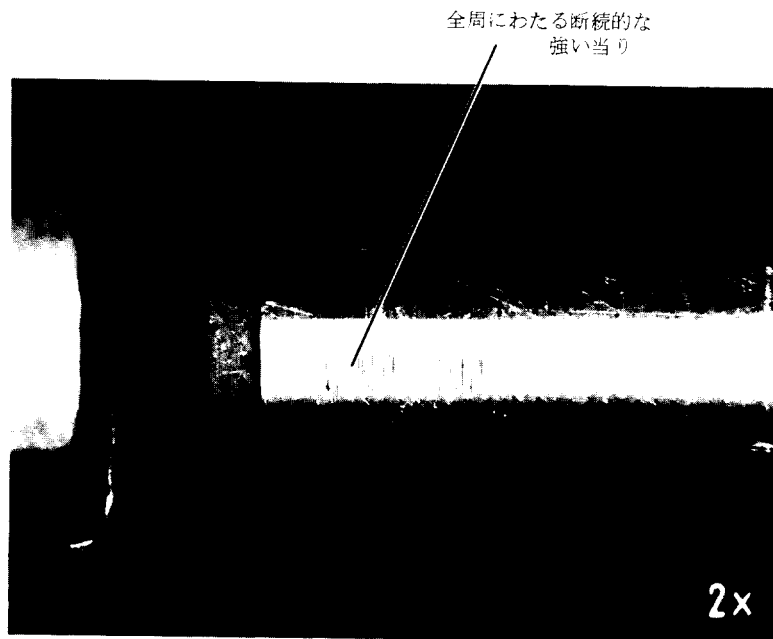
(写真 5) 以下2枚

同ロータシャフトのロータ側表面には、全周にわたり断続的に長さ約5ミリメートルの強い当りが認められ、かつ、幅約3ミリメートルの範囲に相当数の細かい条こんが認められた(写真5参照)。

No. 1 エンジン駆動燃料ポンプ第2段ポンプロータシャフト

全周にわたる断続的な
強い当り

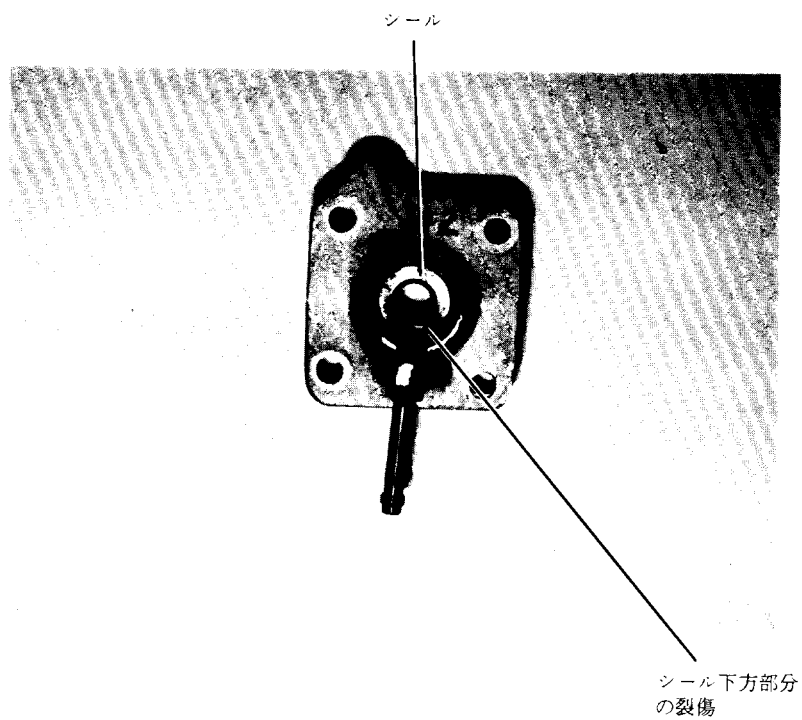
No. 2 エンジン駆動燃料ポンプアダプタ
(写真 6)

同ポンプに装着されている配管のエルボ類は、すべてその付根部分から破断し、同ポンプアダプタの内部に挿入されているシール及び同シールを包んでいる金属部の同ポンプ側の下方部分には、ドライブカップリングが接触したことによるものと推定される裂傷が認められた（写真6参照）。

3.2.10 No.2 エンジン駆動燃料ポンプは、No.1 エンジン駆動燃料ポンプと同様に、同ポンプアダプタのポンプ側フランジ部より破断、脱落していたが、当該破断は、同機が墜落し地上に激突した際の衝撃により、曲げ破断したものと推定される。また、破断した同ポンプアダプタの内部に挿入されているシールは、飛散せずに残っており、同シール及び同シールを包んでいる金属部の同ポンプ側下方に認められた裂傷は、同ポンプ用ドライブカップリングが同ポンプの脱落時に同ポンプアダプタに接触したことにより生じたものと推定される。

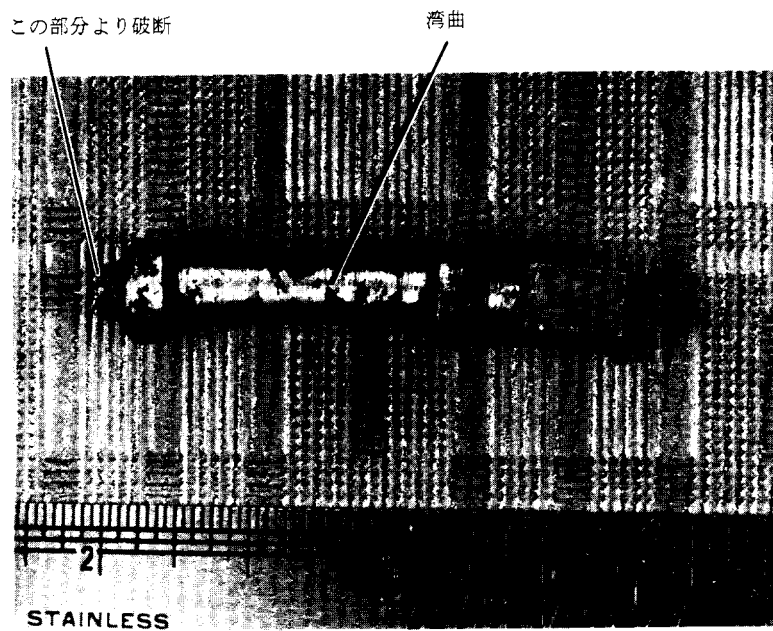
No. 2 エンジン駆動燃料ポンプ用ドライブカップリング
(写 真 8) 以下 2 枚

事故現場から回収されたNo.2エンジン駆動燃料ポンプ用ドライブカップリングについて調査した結果、同カップリングはその一端がフェーズ部分から破断し、約4.5度湾曲していた(写真8参照)。同カップリングの破断面を走査形電子顕微鏡により観察した結果、同破断面の初期曲げ破断部の外周にはこすれ傷が認められ、また、同破断面は、過荷重による曲げに加えて、部分的にわずかなねじりを含んだ破断の様相を呈しており、部分的なねじりの方向は、同カップリングの破断面を正面から見て時計回りであった。

3.2.1.5 No.2 エンジン駆動燃料ポンプのドライブカップリングは、前記 2.1 3.6.1 に記述の調査結果から、同機が墜落して地上に激突した際の衝撃により、同燃料ポンプがエンジン本体から曲げ破断、分離した時に同ドライブカップリングに加えられた曲げモーメントにより曲げ破断したものと推定される。

同ドライブカップリングの破断面に見られたねじりの方向は、同破断面を正面から見て時計回りであった。このことから、同ドライブカップリングに負荷される同燃料ポンプの

駆動トルクの方角を考えると、同ドライブカップリングは、エンジン側のフェーズ部分から破断したものと推定される。

曲げ応力による破断面

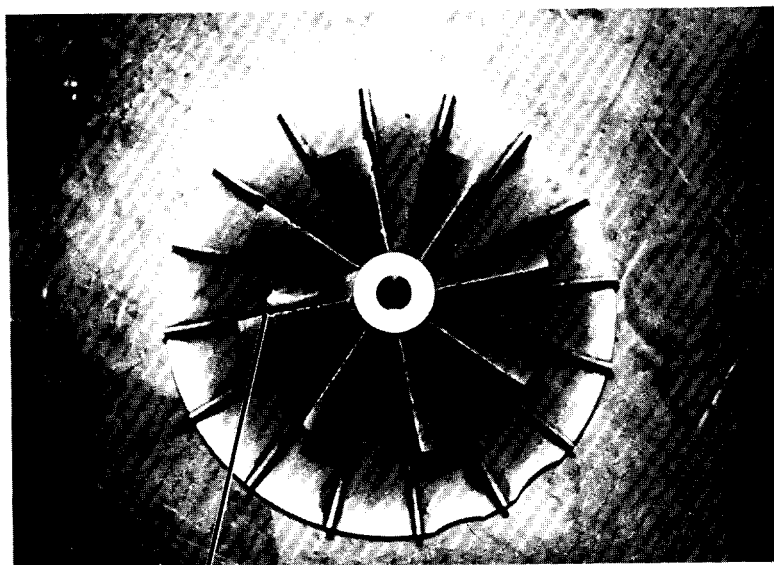
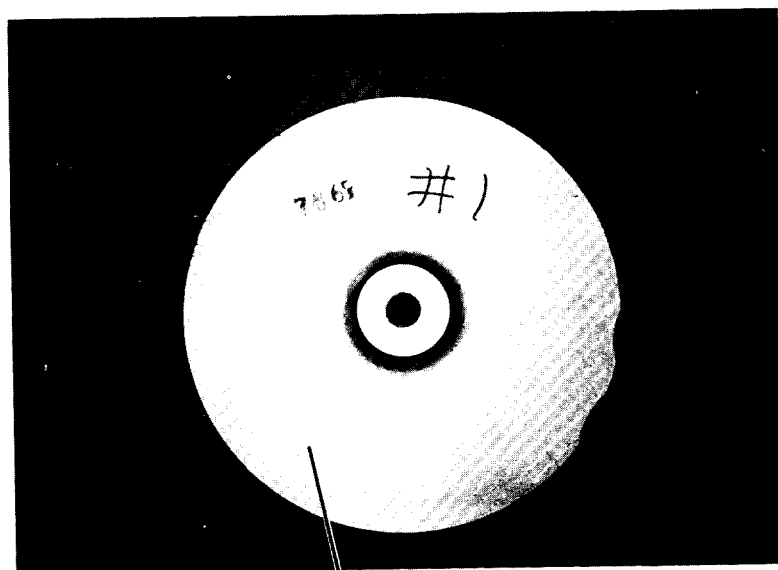
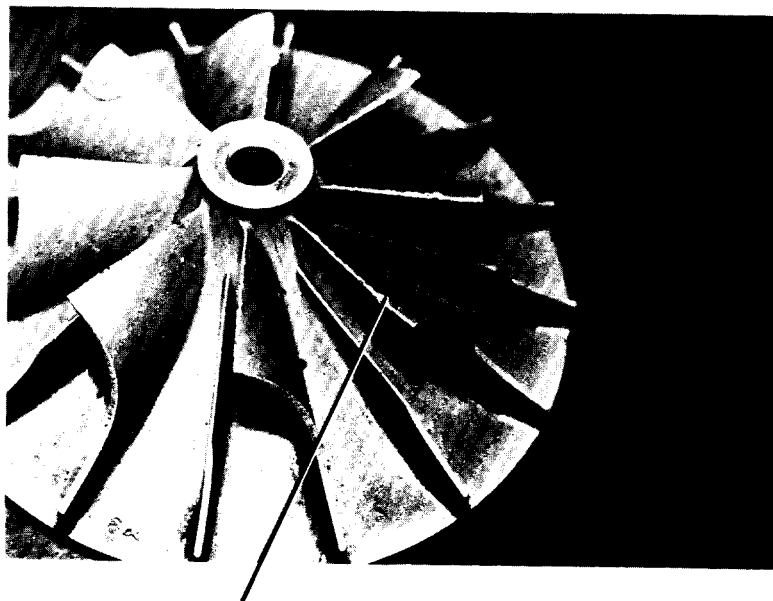
(写真 10)以下3枚

(イ) No.1ターボチャージャの同インペラ（8枚）のインデューサ部のエッジには、すべて同インペラの前面にあるプレート部に接触したことにより生じたものと推定される「のこぎりの刃」状の損傷が認められた。

また、同インペラのバックプレート側の面には、損傷は認められなかった。（写真10参照）。

No.1 ターボチャージャコンプレッサインペラ

「のこぎりの刃」状の損傷

バックプレート側の面には損傷なし

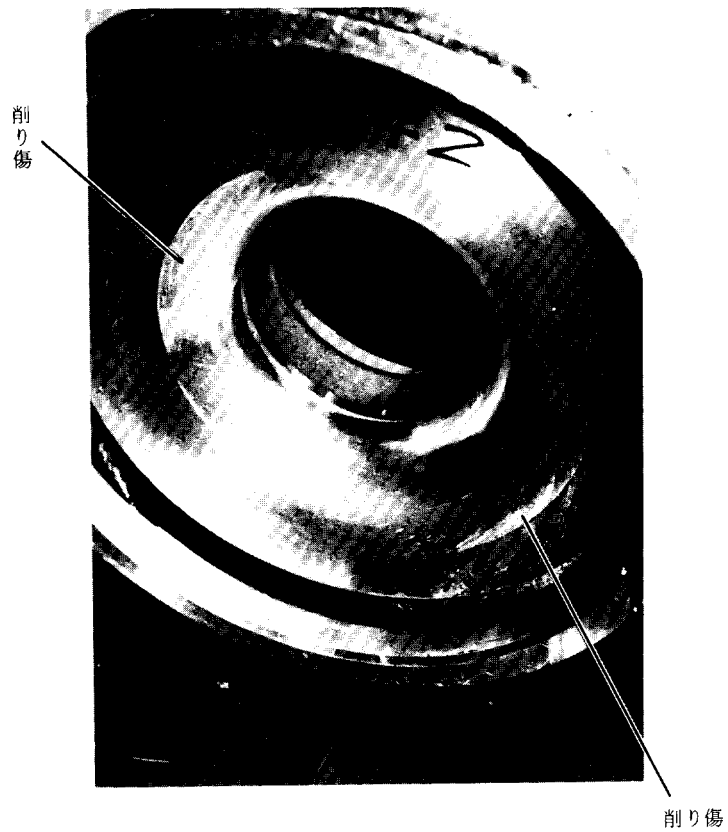
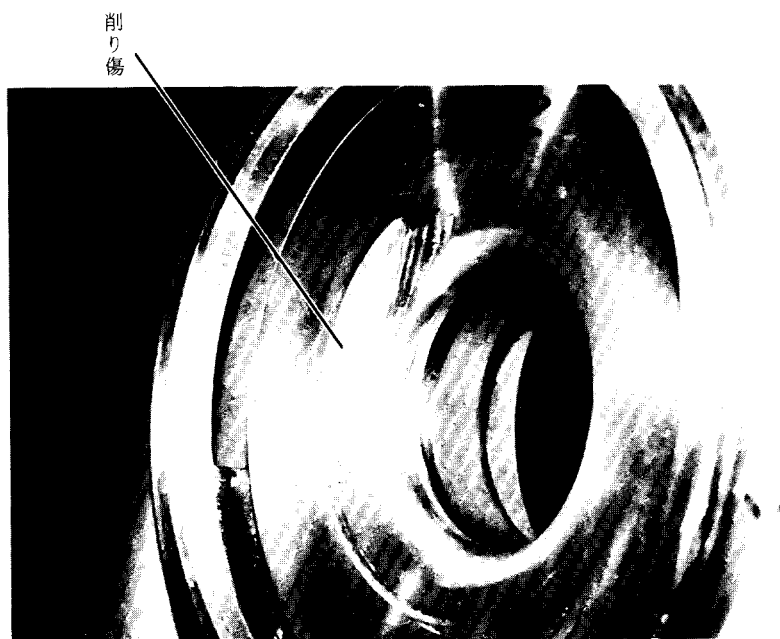
(写真 13) 以下2枚

(ロ) No.2ターボチャージャの同アセンブリ内部のコンプレッサインペラ前面にあるプレート部に、全周の約3分の2にわたって高速回転状態のコンプレッサインペラのインデューサ部が当たったことによるものと推定される削り傷が認められた（写真13参照）。

No. 2 ターボチャージャコンプレッサハウジングアセンブリ

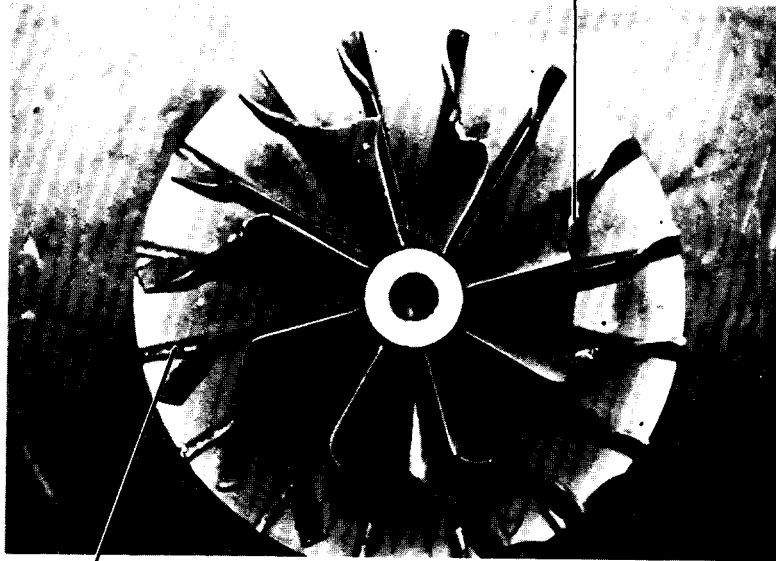
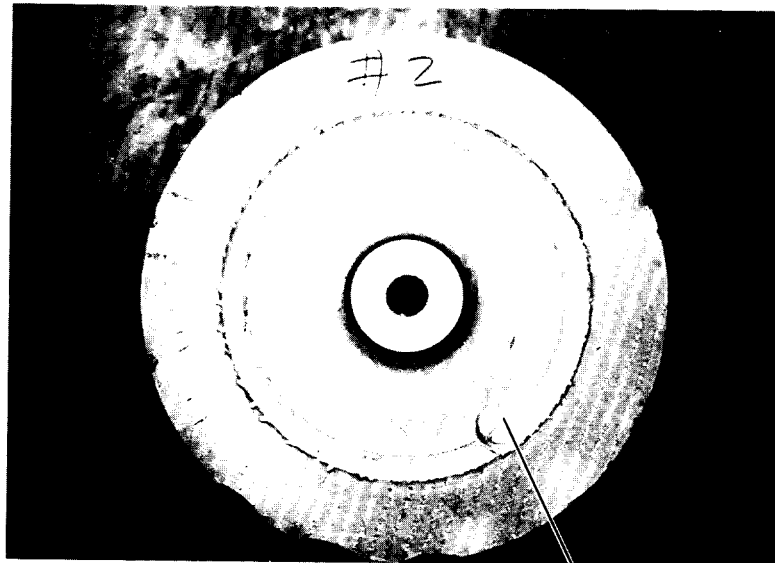
(写真 14) 以下2枚

(ロ) No.2ターボチャージャの同インペラ8枚のうち4枚はその空気出口側のエッジが曲げられてき裂が発生し、他の4枚は曲げられてエッジがむしられていた。同インペラのインデューサ部は、8枚のうち4枚はその空気出口側のエッジが曲げられてむしれ、空気吸入側のエッジの一部が破損し飛散しており、また、他の4枚はその空気出口側のエ

同インペラ及び同インペラのインデューサ部のむしれ及び曲りは、いずれも同インペラの回転方向と反対方向に生じていた。

同インペラのバックプレート側の面には、全周にわたり深い削り傷が2条生じていた（写真14参照）。

No. 2 ターボチャージャコンプレッサインペラ

むしり取られている

深い削り傷2条

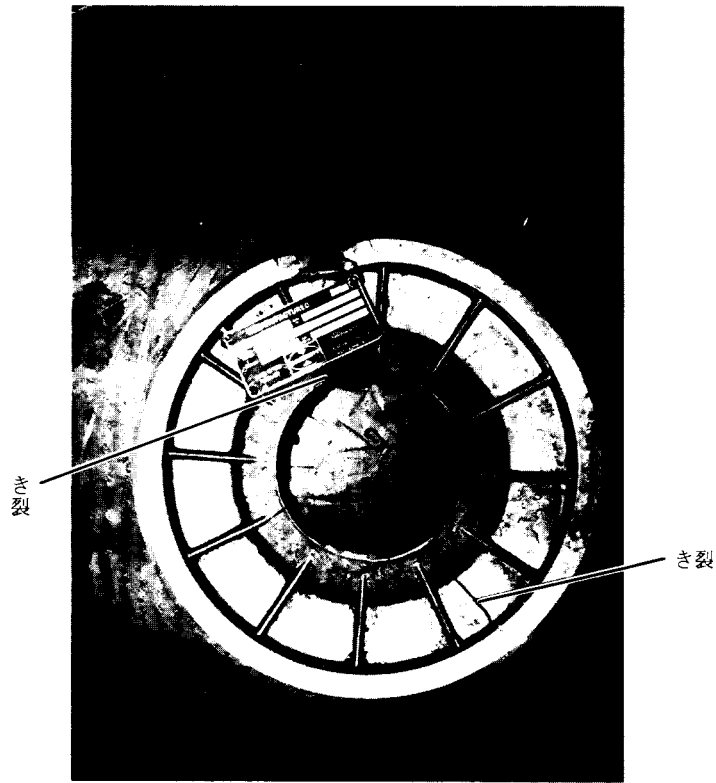
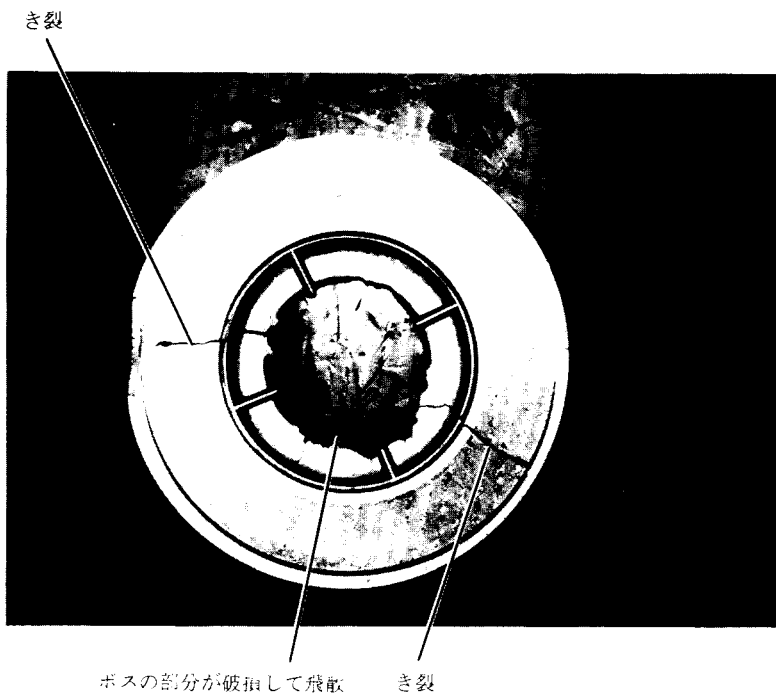
(写真 15)以下2枚

(ロ) No.2ターボチャージャの同プレートは、そのボス部分が破損して抜け出し、割れて2分割されていた。また、同プレートの円周の一部に大きな凹み傷が認められた（写真15参照）。

No. 2ターボチャージャバックプレート

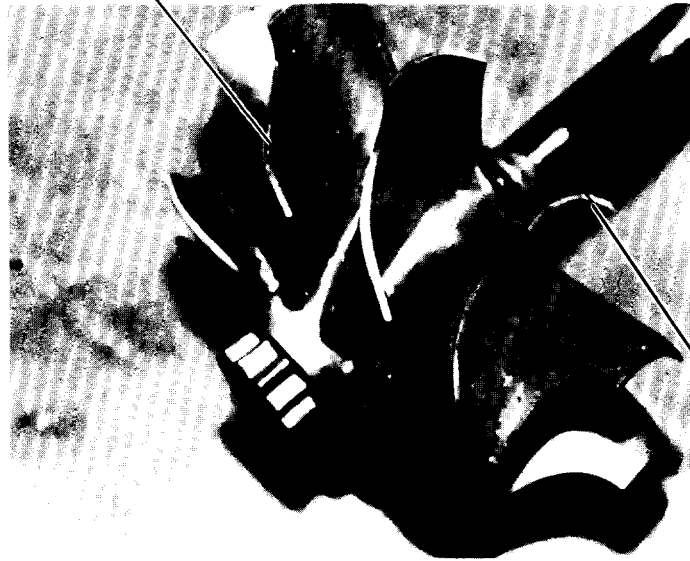
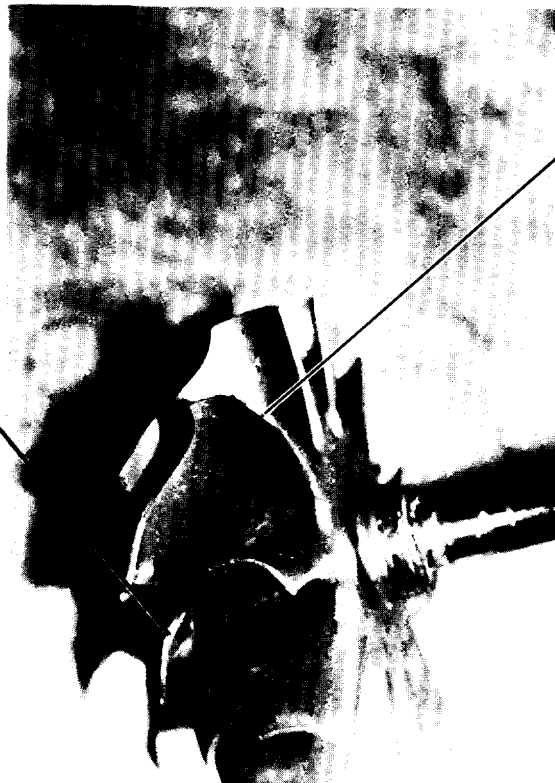
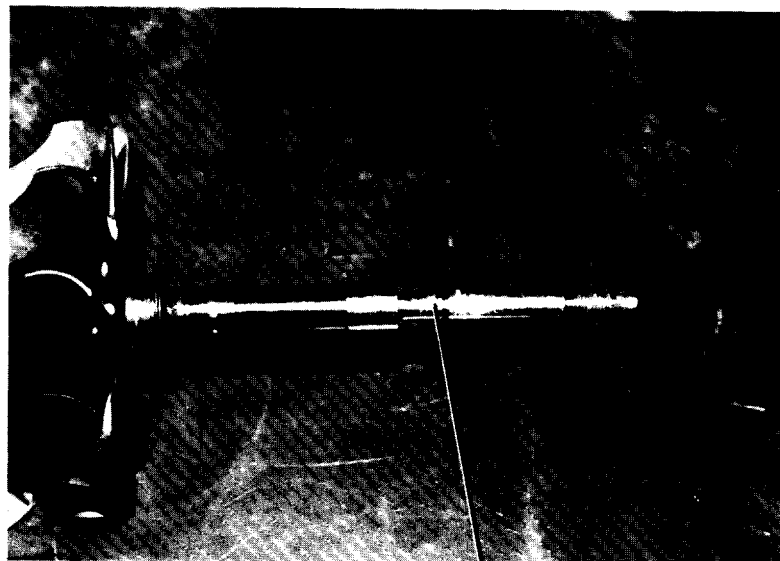
(写真 16) 以下3枚

(ロ) No.2ターボチャージャの同インペラ（11枚）の排気ガス入口側のエッジのすべてに、同インペラが高速回転状態でタービンハウジングと接触したことによるものと推定される当り傷が認められた。また、同インペラの排気ガス出口側のエッジにも同様に、タービンハウジングと接触したことによるものと推定される当り傷及び若干の曲りが数箇所認められ、その曲りはいずれも同インペラの回転方向と反対方向に生じていた。

タービンインペラシャフトは、コンプレッサインペラの取付部先端から約75ミリメートルのところから湾曲していた(写真16参照)。

No. 2 ターボチャージャタービンインペラ

当り傷

No. 2 ターボチャージャータービンシャフト

湾曲

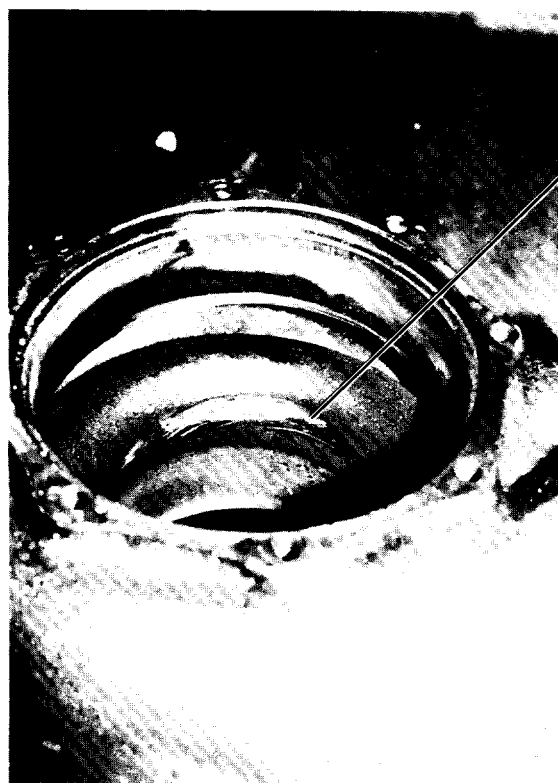
(写真 17)

(ロ) No.2ターボチャージャの同ハウジング内部のタービンインペラ前面にあるプレートの内面に、約60度の範囲にわたり、タービンインペラが高速回転状態でタービンインペラの排気ガス入口側のエッジと接触したことによるものと推定される削り傷が認められた。また、同ハウジングの排気ガス出口側の内面全周にも同様に、タービンインペラの排気ガス出口側のエッジと接触したことによるものと推定される削り傷が認められた(写真17参照)。

No. 2 ターボチャージャータービンハウジング

削り傷

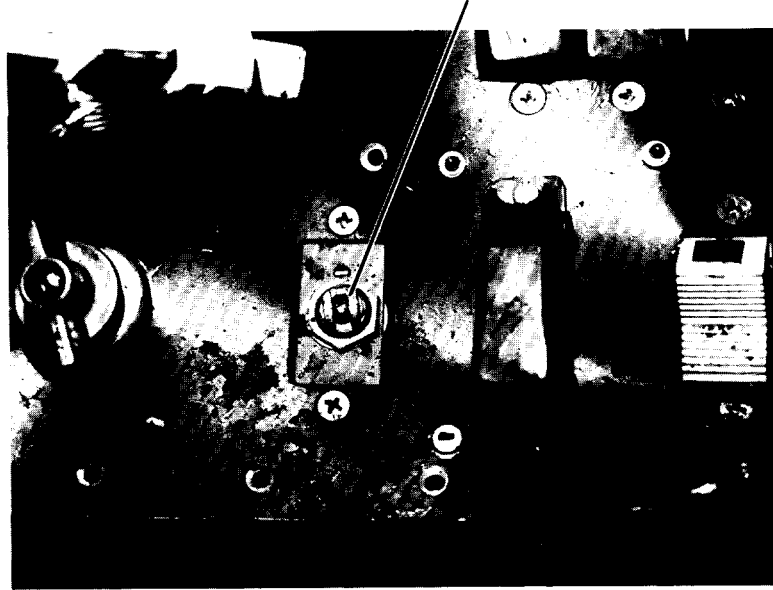
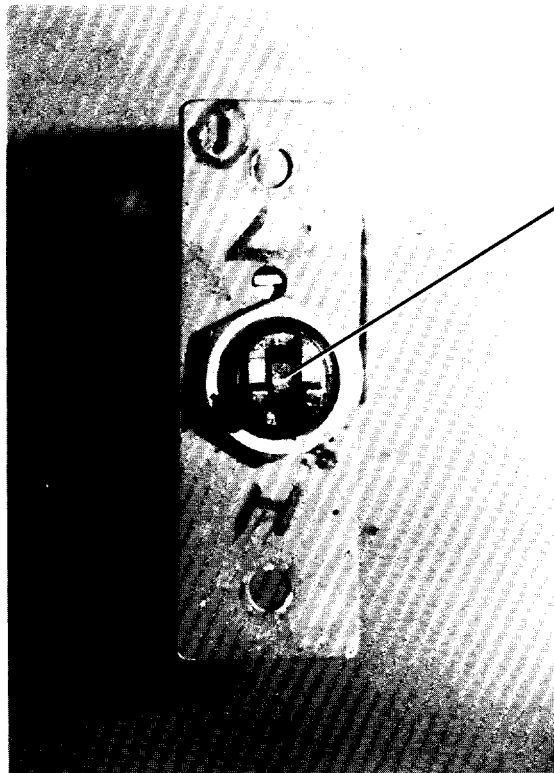
(写真 18)以下2枚

同スイッチのセレクトノブは、ディテントの下約 1 ミリメートルのところから折損し、飛散、紛失していた。また、同スイッチの機構部分は、破損して飛散し、ボックスのみが残っていた。

いたかを調査するため、同スイッチのセレクトノブの折損面を走査形電子顕微鏡により観察した結果、同折損面は、過荷重による引っぱり曲げ破断の様相を呈しており、また、荷重の加えられた方向は、同スイッチのセレクトノブの下側から上側に向かっていった。また、同スイッチの取付ねじ部（胴体）が「ハイ」位置側から「ロー」位置側に湾曲していた。これらのことから、同スイッチのセレクトノブは事故時においては「ロー」位置にあったことが考えられる（写真18参照）。

No.1 エンジン燃料ブーストポンプスイッチ

セレクト
トノブ
切損

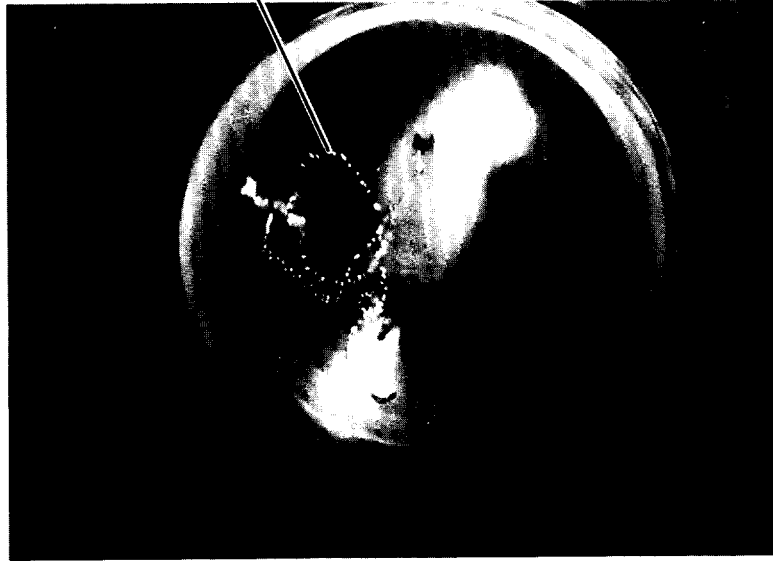
(写真 20)以下2枚

失 束 警 報 灯

フィラメントがのびている
