日本農林ヘリコプター株式会社所属
川崎ベル式47G3B-KH4型JA 7533
に関する航空事故報告書

昭和56年10月28日

航空事故調査委員会議決（空委第51号）

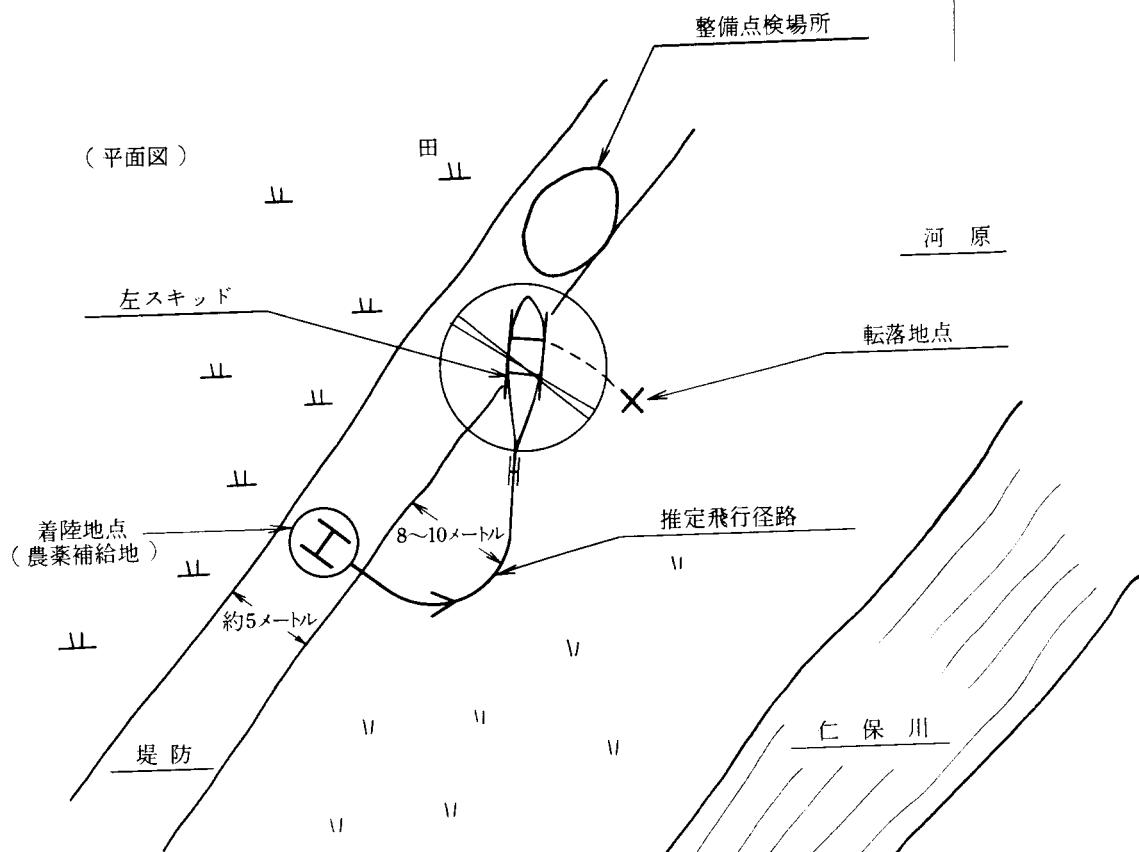
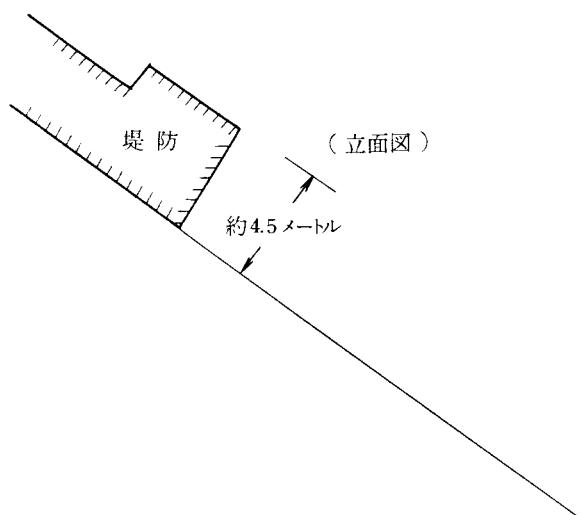
現場見取図

このことから、薬剤散布装置の不具合が推定され、同装置点検のため農薬補給地である着陸地点を他機に明渡し、その北東約20メートルの同堤防上の整備点検場所へ移動することとなった。(付図参照)

同機は、約1メートルの高さのホバリングを行った後、河原上に出て左旋回を行い、堤防から8~10メートルの間隔をとり飛行経路が堤防にほぼ平行になったとき、機長は、エンジン回転速度が低下し始めたのを知り、とっさに左側の堤防に滑り込み着陸を行った。

接地の際、左スキッドは、堤防方向に対し約30度の角度で完全に堤防上にあったが、右スキッドは、大部分が堤防上から外れていた。

その後、機長は、コレクティブピッチコントロールレバー(以下「ピッチレバー」という。)を下げたところ、同機は、右後方へ横転して約4.5メートル下の河原へ転落した。
