愛知県警察本部所属
富士ベル式 204-B型 JA9126
に関する航空事故報告書

昭和56年9月9日
航空事故調査委員会議決（空委第43号）

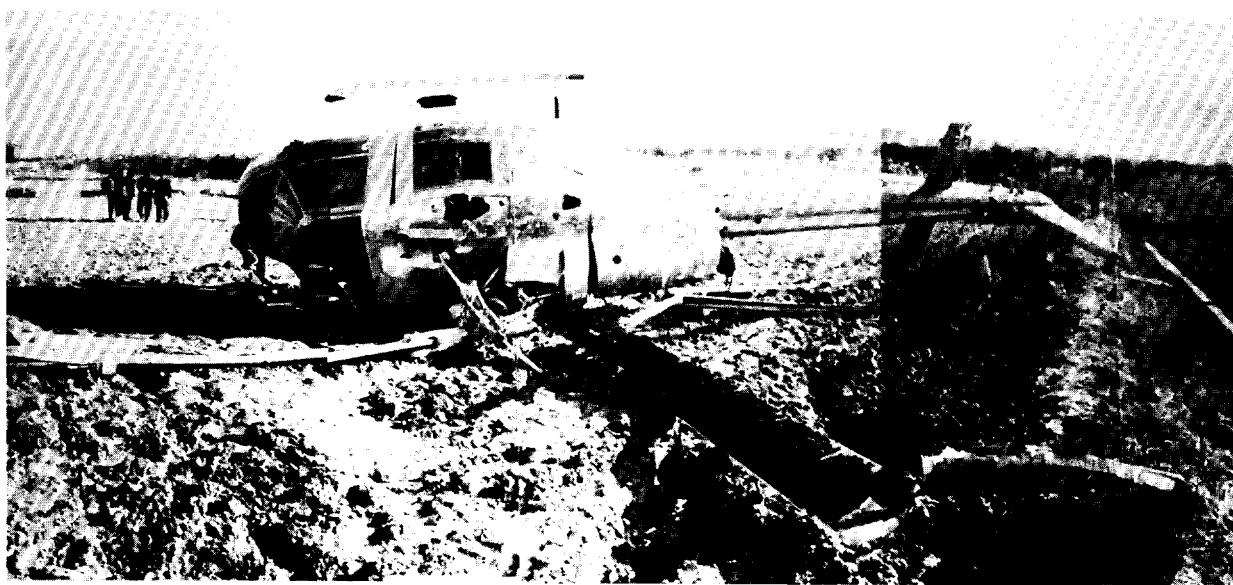
機長は、直ちに対応操作を行ったが、機体は、右傾斜しながら右脚スキッド及びメインロータブルードが接地し、バウンドして左へ傾斜して左側水平尾翼が接地した後、さらに約20度

回頭しながら、左横転し大破した。（写真1参照）

事故現場における残がい
(写真1)

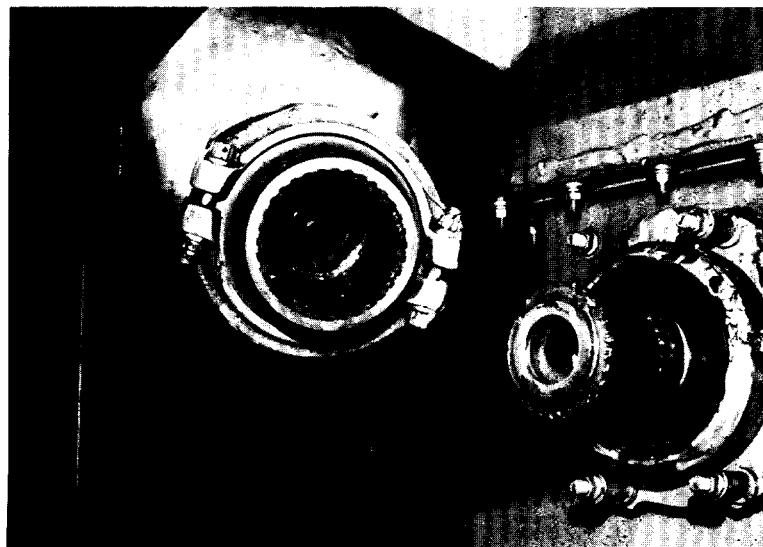
テールロータードライブクイルアセンブリ
(写真2-1)

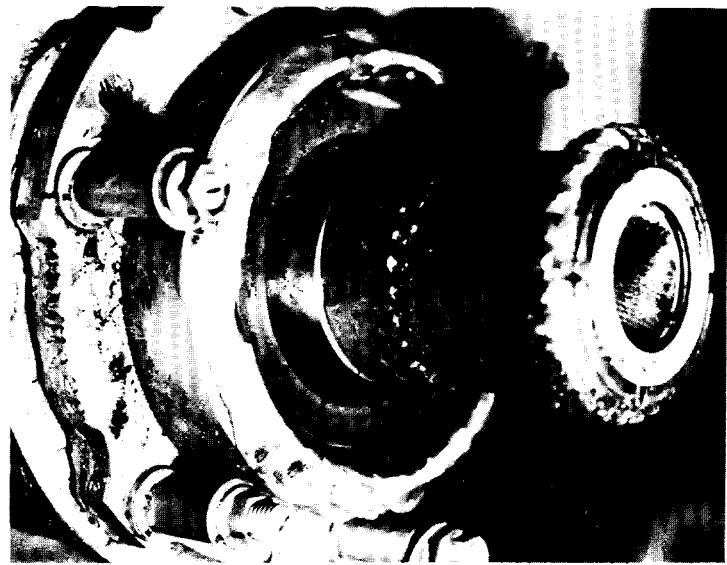
(4) インナーカップリング（P/N 204-040-603-7）の歯部（クラウンティース、総数32枚）は、ほとんど歯形の原形を留めないまでに摩滅していた。胴部（バレル）全周に一定間隔でくいこみ傷がついており、また、この傷と歯部との間には、熱影響による変色が発生していた。（写真2参照）

3.2.6 JA9126は、オートロテーションによる接地操作の際、フレア態勢からのコレクティブピッチレバーの上げ操作に伴い機首が回頭したのは、さらに、同カップリングのスライド部の摩耗が進展して摩滅し、滑り状態となり、テールロータードライブシャフトが駆動されなくなったことによるものと推定される。

なお、同カップリングのスライン部が異常摩耗していたことは、同部位の給油状態の不良により、潤滑用グリースが劣化していたことによるものと考えられる。

歯部の摩滅したテールロータードライブクイルのインナーカップリング
(写真 2-2)

当委員会の事実調査に基づき、富士重工業株式会社は、テールロータードライブ系統のカップリング部への給油間隔について、従来は給油が機体オーバホール時に実施されるようメインテナンスマニュアルで規定されていたが、これを6か月毎又は600時間毎のいずれか早い時期に給油を実施するように、昭和55年1月30日付で同マニュアルを改訂した。

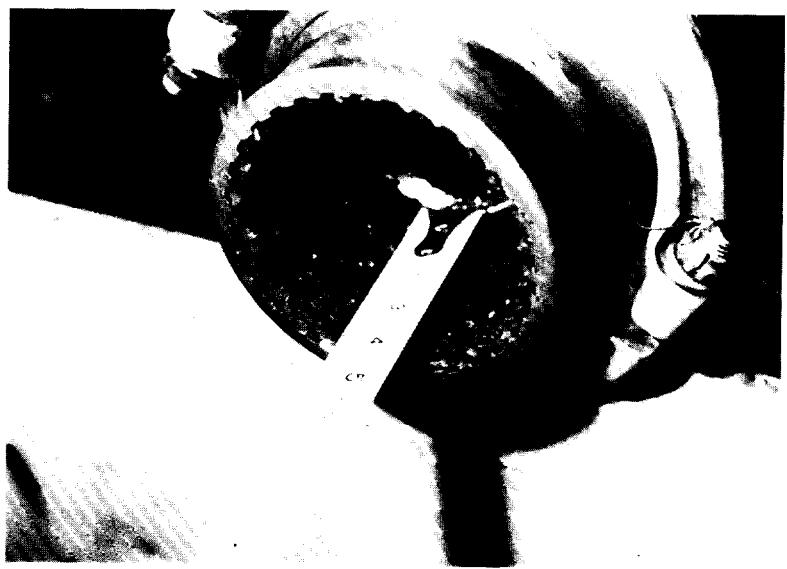
(5) アウターカップリング（P/N 204-040-604-5）の歯部（スライド長さ25.2ミリメートル）は、著しく損傷しており、中央部分では、全周にわたり歯の谷に至るまで摩滅していた。また、ラバーシールが入る末端歯部では、外周が直径で3.2ミリメートル大きくなっており、約18度フレア状態で変形していた。（写真3参照）歯部の谷溝には、インナー及びアウターカップリングのそれぞれの歯部（以下「スライド部」という。）が摩滅した金属粉と炭化した潤滑用グリースの混合物が付着していた。

歯部の損傷したアウターカップリング

(写真3-1)

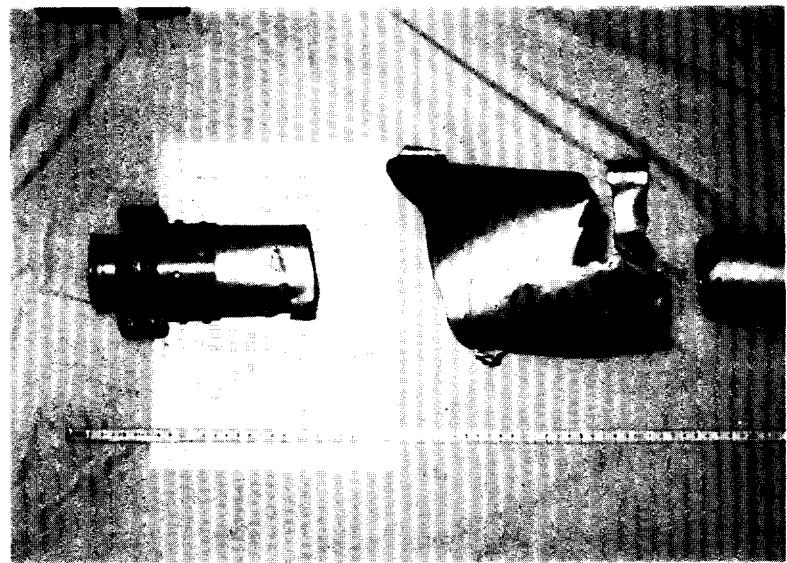
(1) №1 テールロータードライブシャフト（P/N 204-040-620-3、全長1,462ミリメートル）は、薄肉円柱であり、後端から約1,250ミリメートルの個所で破断していた。（写真4参照）また、後端から約1,150ミリメートルの個所に円周方向へV字形のへこみが生じていた。

No.1 ドライブシャフトの管壁の破断面を調査した結果、ほとんどの破面は内側に45度の傾斜を有しており、また、一部分に軸方向に垂直で平たんな破面が見られた。走査形電子顕微鏡による微視的観察から、同シャフトの破面はすべてディンプルパターンの様相を呈していた。このことから、同シャフトは、引張りによる過荷重のため破断したものと推定される。

左端にアウターカップリングがクランプ取付け状態で3分割に破損した
No. 1 テールロータードライブシャフト（写真4）

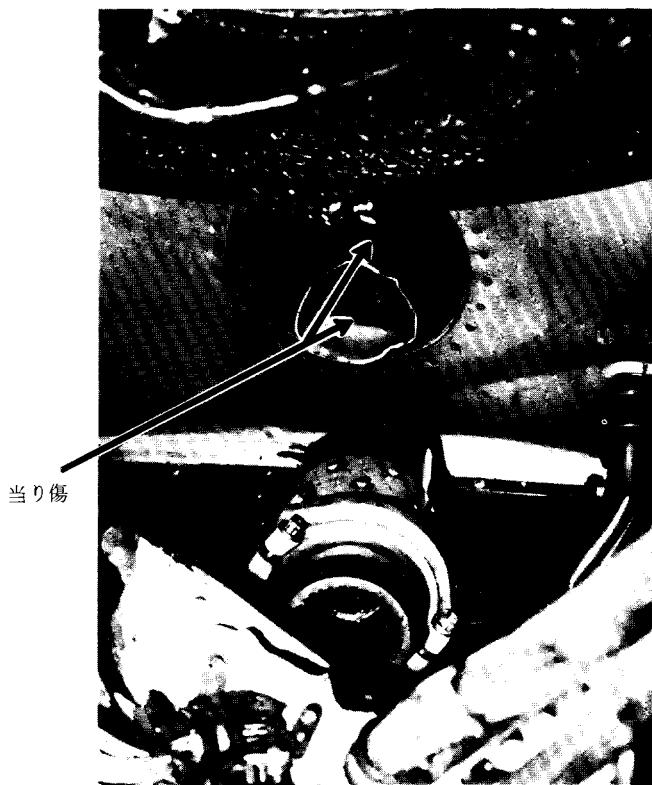
- (1) トランスマッショントマウントサポートは、機体主要構造部から破断分離していた。
- (2) メインロータマストが前方へ倒れ、トランスマッショントマウントサポートがさらに前傾したため、胴体後方中央部外板は変形破損していた。
- (3) №.1 テールロータドライブシャフト前方上面にあるエンジンインダクションバッフルの底部中央が、半円形にへこみ損傷していた。
- (4) エンジン下面で防火壁のあるテールロータドライブシャフトトンネルの前方穴の上部に、円周方向の強い当り傷が生じていた。（写真5参照）

エンジン下面のテールロータードライブシャフトトンネルの前方穴と当り
傷のある破損したNo. 1 テールロータードライブシャフト（写真5）
