朝日ヘリコプター株式会社所属
ベル式 206 B型 JA9170
に関する航空事故報告書

昭和56年9月9日
航空事故調査委員会議決（空委第44号）

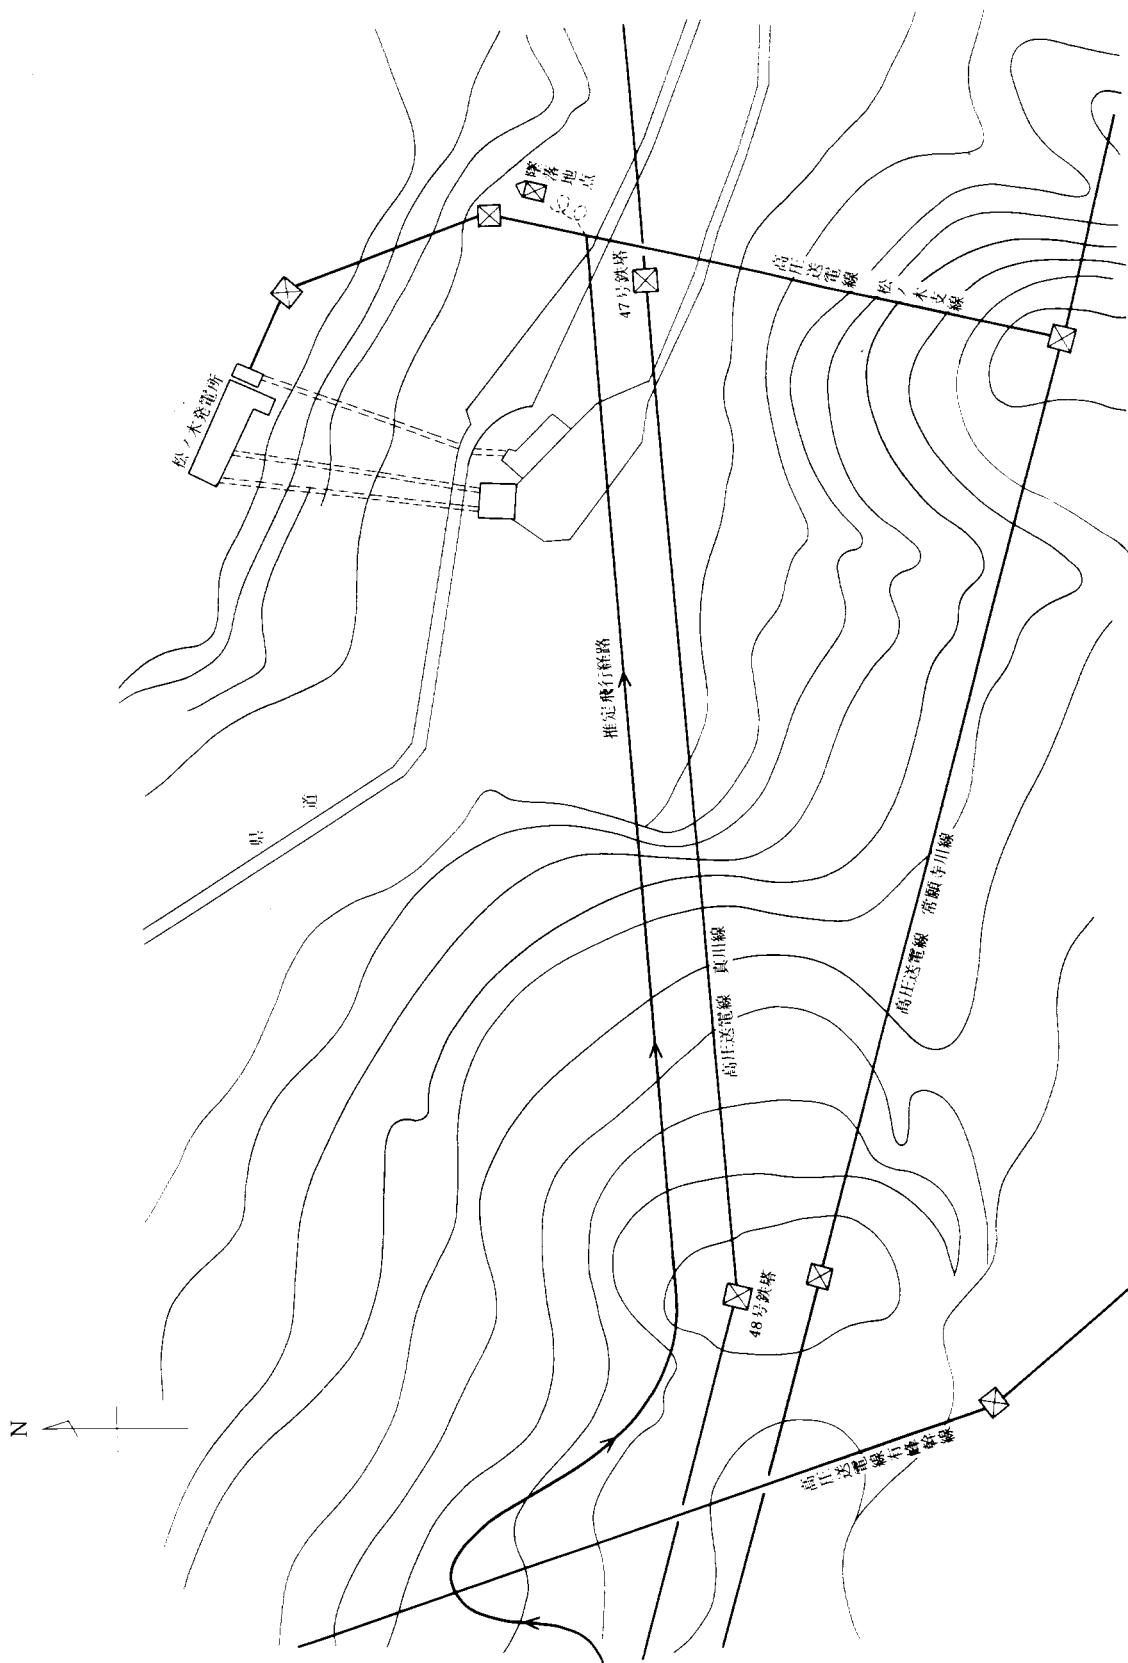
現場付近見取り図

機長は、10 時 25 分ごろ、真川線第 48 号鉄塔の手前付近で、真川線の上方をほぼ直角に交差する高圧送電線有峰幹線を視認しこれを回避するため一旦巡視を中断し、付図に示す経路で同線の上方を回避飛行した。引き続き、同機は、斜面に沿って降下しながら速度約 10 マイル／時で再度真川線の巡視態勢に入ったが、機長は、その際、機首方向から強い陽光を受け一瞬眩惑状態となり、同光線を避けるため視線を一時右側の真川線に移した。

機長は、再度視線を前方に移したところ、真川線の上方約 7 ~ 17 メートル間をほぼ直角に交差する高圧送電線松ノ木支線（66,000 ボルト 7 本、以下「松ノ木支線」という。）を前方至近距離に発見し、直ちに急激な左上昇旋回による回避操作を行ったが、同機は、右スキッドの前方クロスチューブが松ノ木支線 7 本のうち最上方の避雷線に接触した。

同機は、一瞬前傾姿勢となり機首が右に振られ、次いでメインローターブレードがテールブームに接触してテールブームが破断し、急速な右への回頭状態となり約 2 回転した後、松ノ木支線の前方約 25 メートルの雪上に墜落した。
