海上保安庁所属
ベル式212型JA9533
に関する航空事故報告書

昭和56年12月9日
航空事故調査委員会議決（空委第56号）

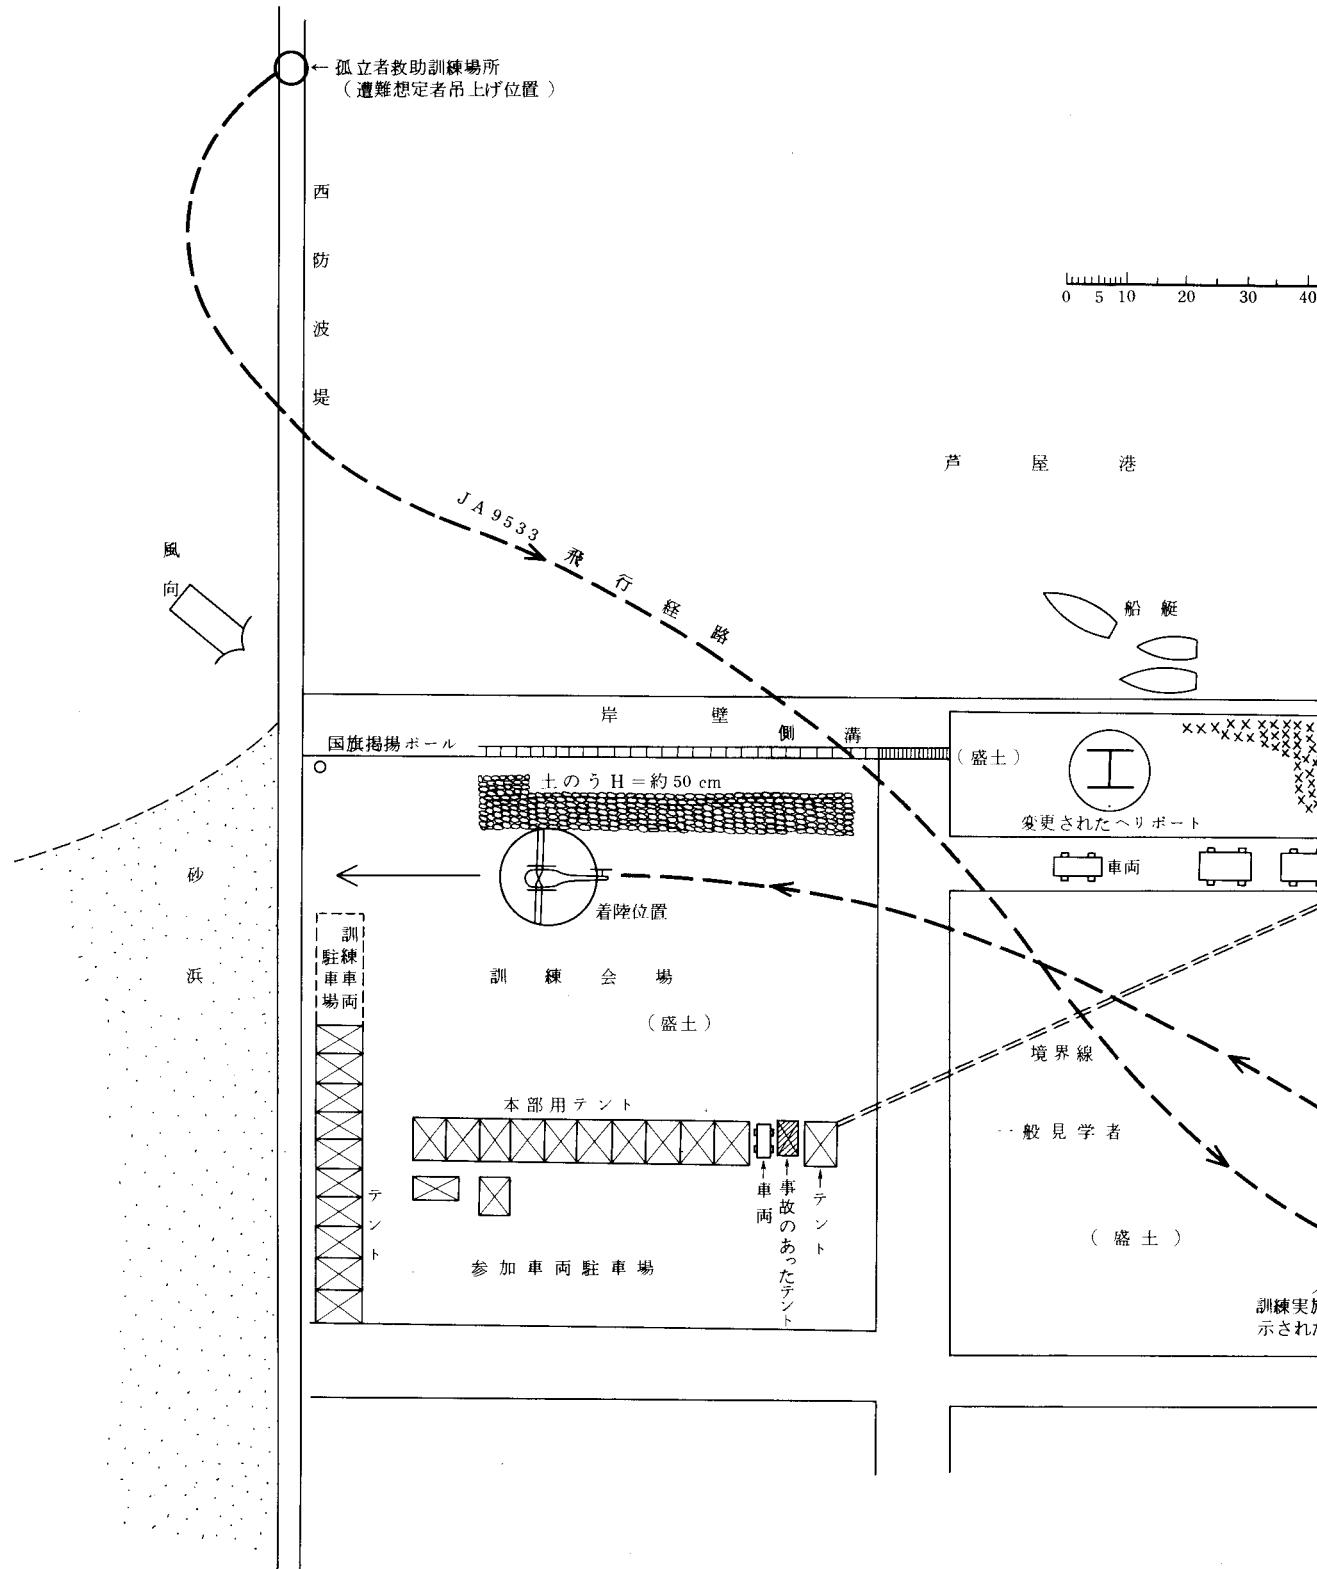
事 故 現 場 見 取 図

その際、同機のダウンウォッシュが本部天幕の列線に砂じんを伴って襲い、同機より斜め後方約60メートルの天幕列線の東端より2張目の天幕1張が一瞬浮揚して後方に倒れ落ち、同天幕内の訓練見学者の内2名（以下「A及びB」という。）が砂じんを避けるため後方へ退避中、天幕の支柱に当たり負傷した。

2.10.3 同機の着陸地点は、岸壁と本部天幕間約70メートルのほぼ中間であり、地表面は、砂れきの未舗装地であった。

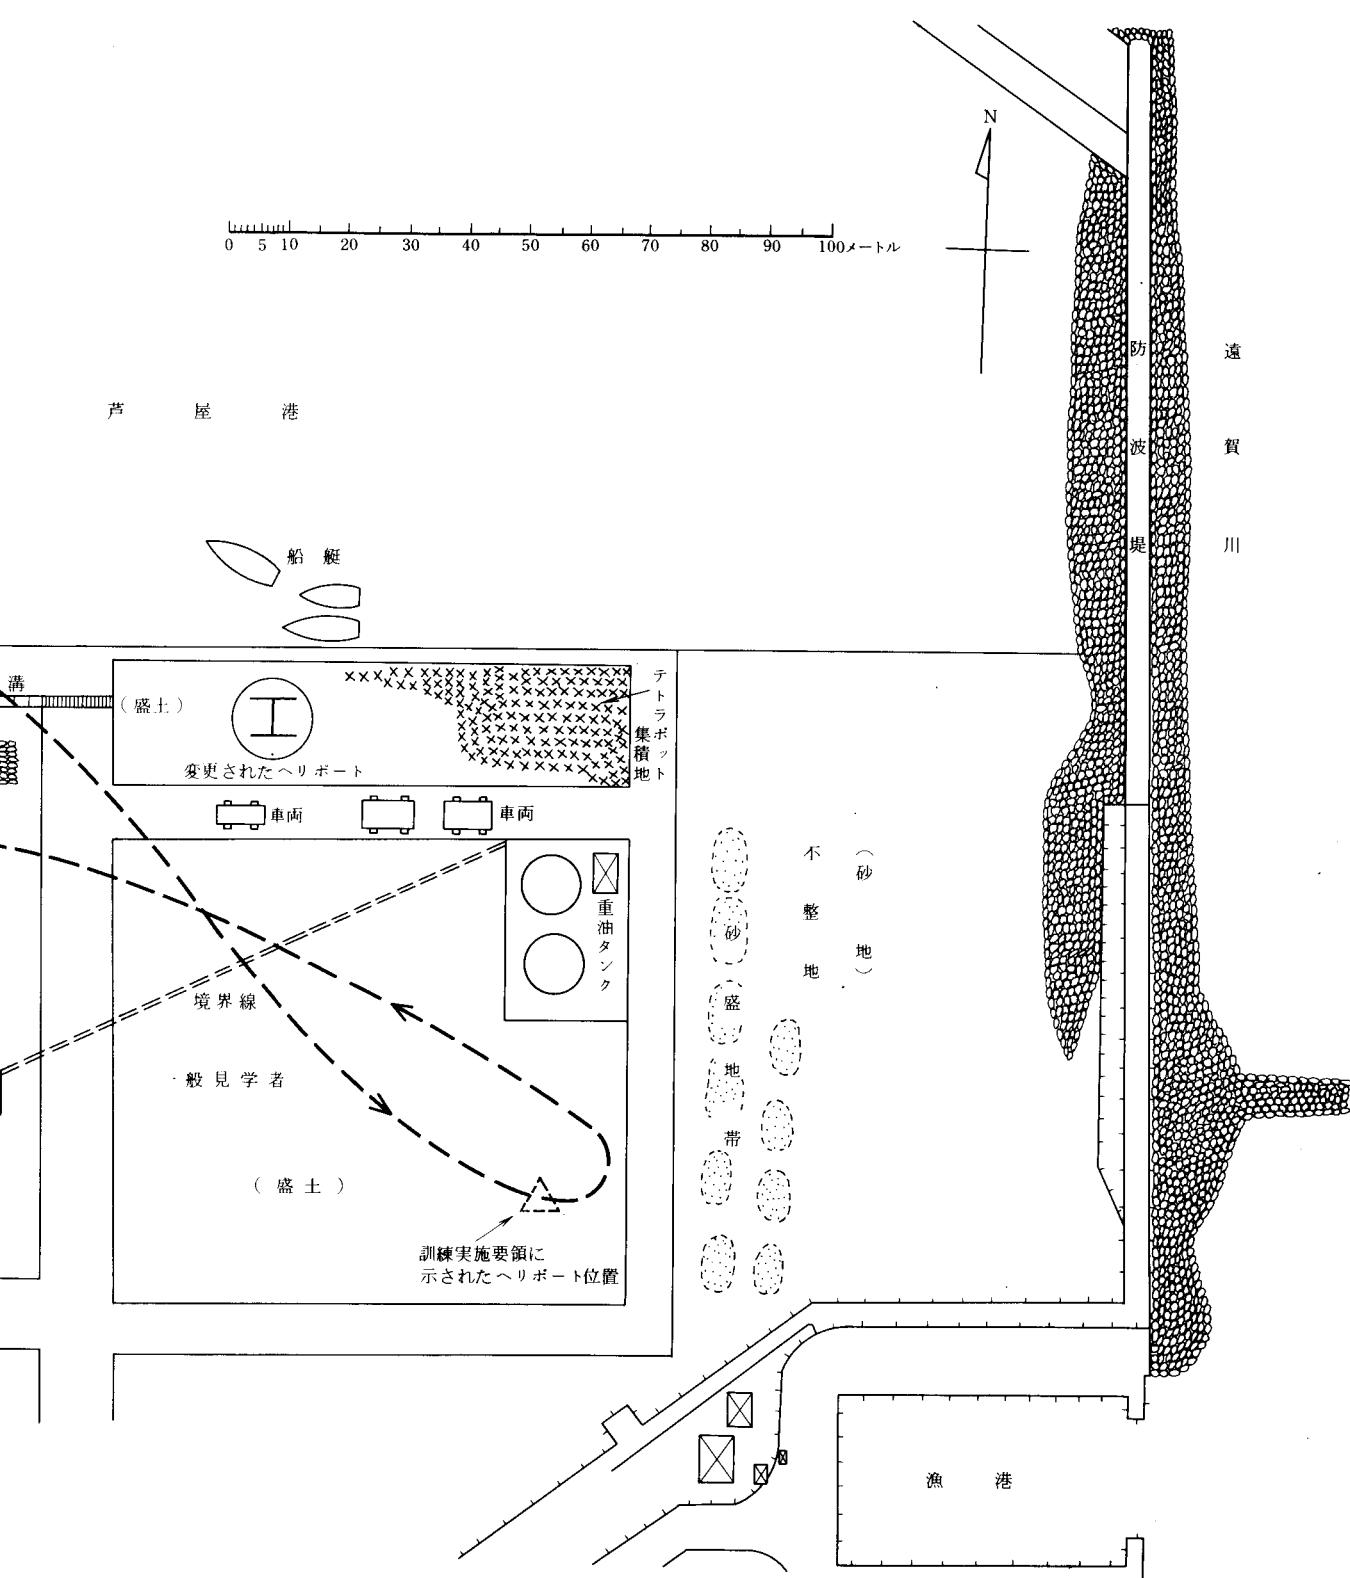
付図

現場指揮官より折り返し、防災訓練本部（以下「本部」という。）天幕前に着陸するよう指示だったので、機長は、対地高度75フィートで着陸地点までホバリングタクシーし、その地点でホバリング後、ダウンウォッシュによる砂じんが巻き上がる範囲を最小限にとどめよう考慮して徐々に垂直降下し、機首を西方に向けて着陸した。
