個人所有
マイクロライトクイックシルバーM型モーターハンググライダー
に関する航空事故報告書

昭和56年12月9日

航空事故調査委員会議決（空委第60号）

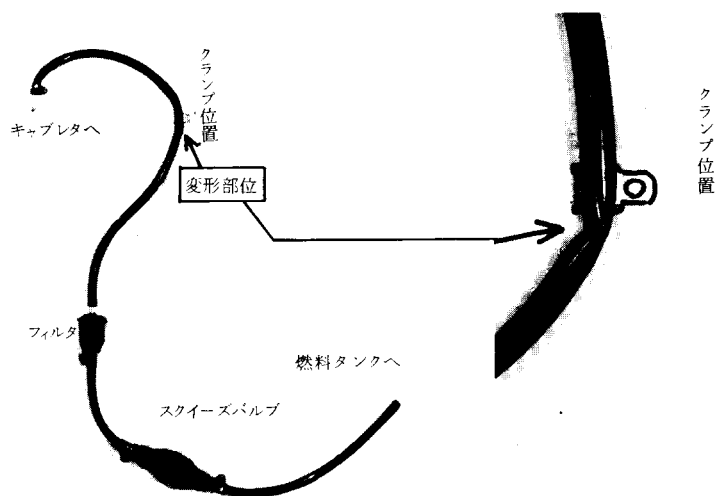
燃料パイプの当該固定部位は、エンジンとの間隔が約10ミリメートルであり、同部位は黒く変色して後方へ屈曲しやすいように折り目がついた状態の変形、変質が認められた（写真参照）。

燃料パイプ

変形部位（拡大）

- (3) 以上の調査結果から、操縦者が口述する離陸上昇中のエンジン出力の不足は、エンジン及び補機の故障によるものではなく、燃料パイプが前記(2)の折り目がついた部分から後方へ屈曲して内径が狭められ、燃料流量が制限されたことによるものと推定される。

- 3.2.1 同機は、当該離陸上昇中、速度の増大に伴う風圧により燃料パイプのクランプ固定部分と燃料タンクの間に関連されているスクイーズバルブ及びフィルタとともに燃料パイプが後方へ押し流され、その際、3.1(2)の同パイプの変形部分が屈曲してキャブレタへの燃料流量が制限されたことにより十分な上昇出力を得られなかったものと推定される。
- 3.2.2 操縦者は、上記の不具合をエンジン故障によるものと判断し、同機を上昇姿勢から水平姿勢としたのち不時着を意図したが、当初着陸を予定した地点に人が居たためさらに同埋立地の東端付近まで水平飛行を継続しており、この間の同機は、若干の速度の減少をきたす程度の水平飛行が可能であり、緊急着陸を余儀なくされる状態にはなかったものと推定される。
- 3.2.3 操縦者は、不時着の際、同機がオーバシュートにより埋立地外へ出ることを危惧して

- (1) 同機は、事故発生前において、当該燃料パイプの変質及び変形が発生していたものと推定される。
- (2) 当時の気象状況は、事故の発生に関連はなかったものと推定される。
- (3) 同機は、当該離陸上昇中、風圧により燃料パイプが3.1(2)の変形部分で屈曲し燃料流量が制限され、十分な上昇出力が得られなかったものと推定される。
- (4) 前項の不具合発生後の同機は、若干速度が低下する程度の水平飛行が可能であり、緊急着陸を余儀なくされる状態ではなかったものと推定される。
- (5) 操縦者は、当該不具合をエンジン故障によるものと判断したのちの不時着において、オーバシュートにより同機が埋立地外に出ることを危惧し、急きょ同機を着陸態勢としたものと推定される。
- (6) 同機は、スロットルが全開位置のままで操縦者が体重を急激に前方へ移動させたことにより、通常より深い機首下げ姿勢で急速に降下したものと推定される。
- (7) 同機は、急速な降下によって操縦者が行ったフレア操作の効果がみられないまま急角度で前車輪から地面に激突したものと推定される。
