武蔵航空株式会社所属  
エンストロム式280C型JA7617  
に関する航空事故報告書

昭和57年6月9日

航空事故調査委員会議決（空委第13号）

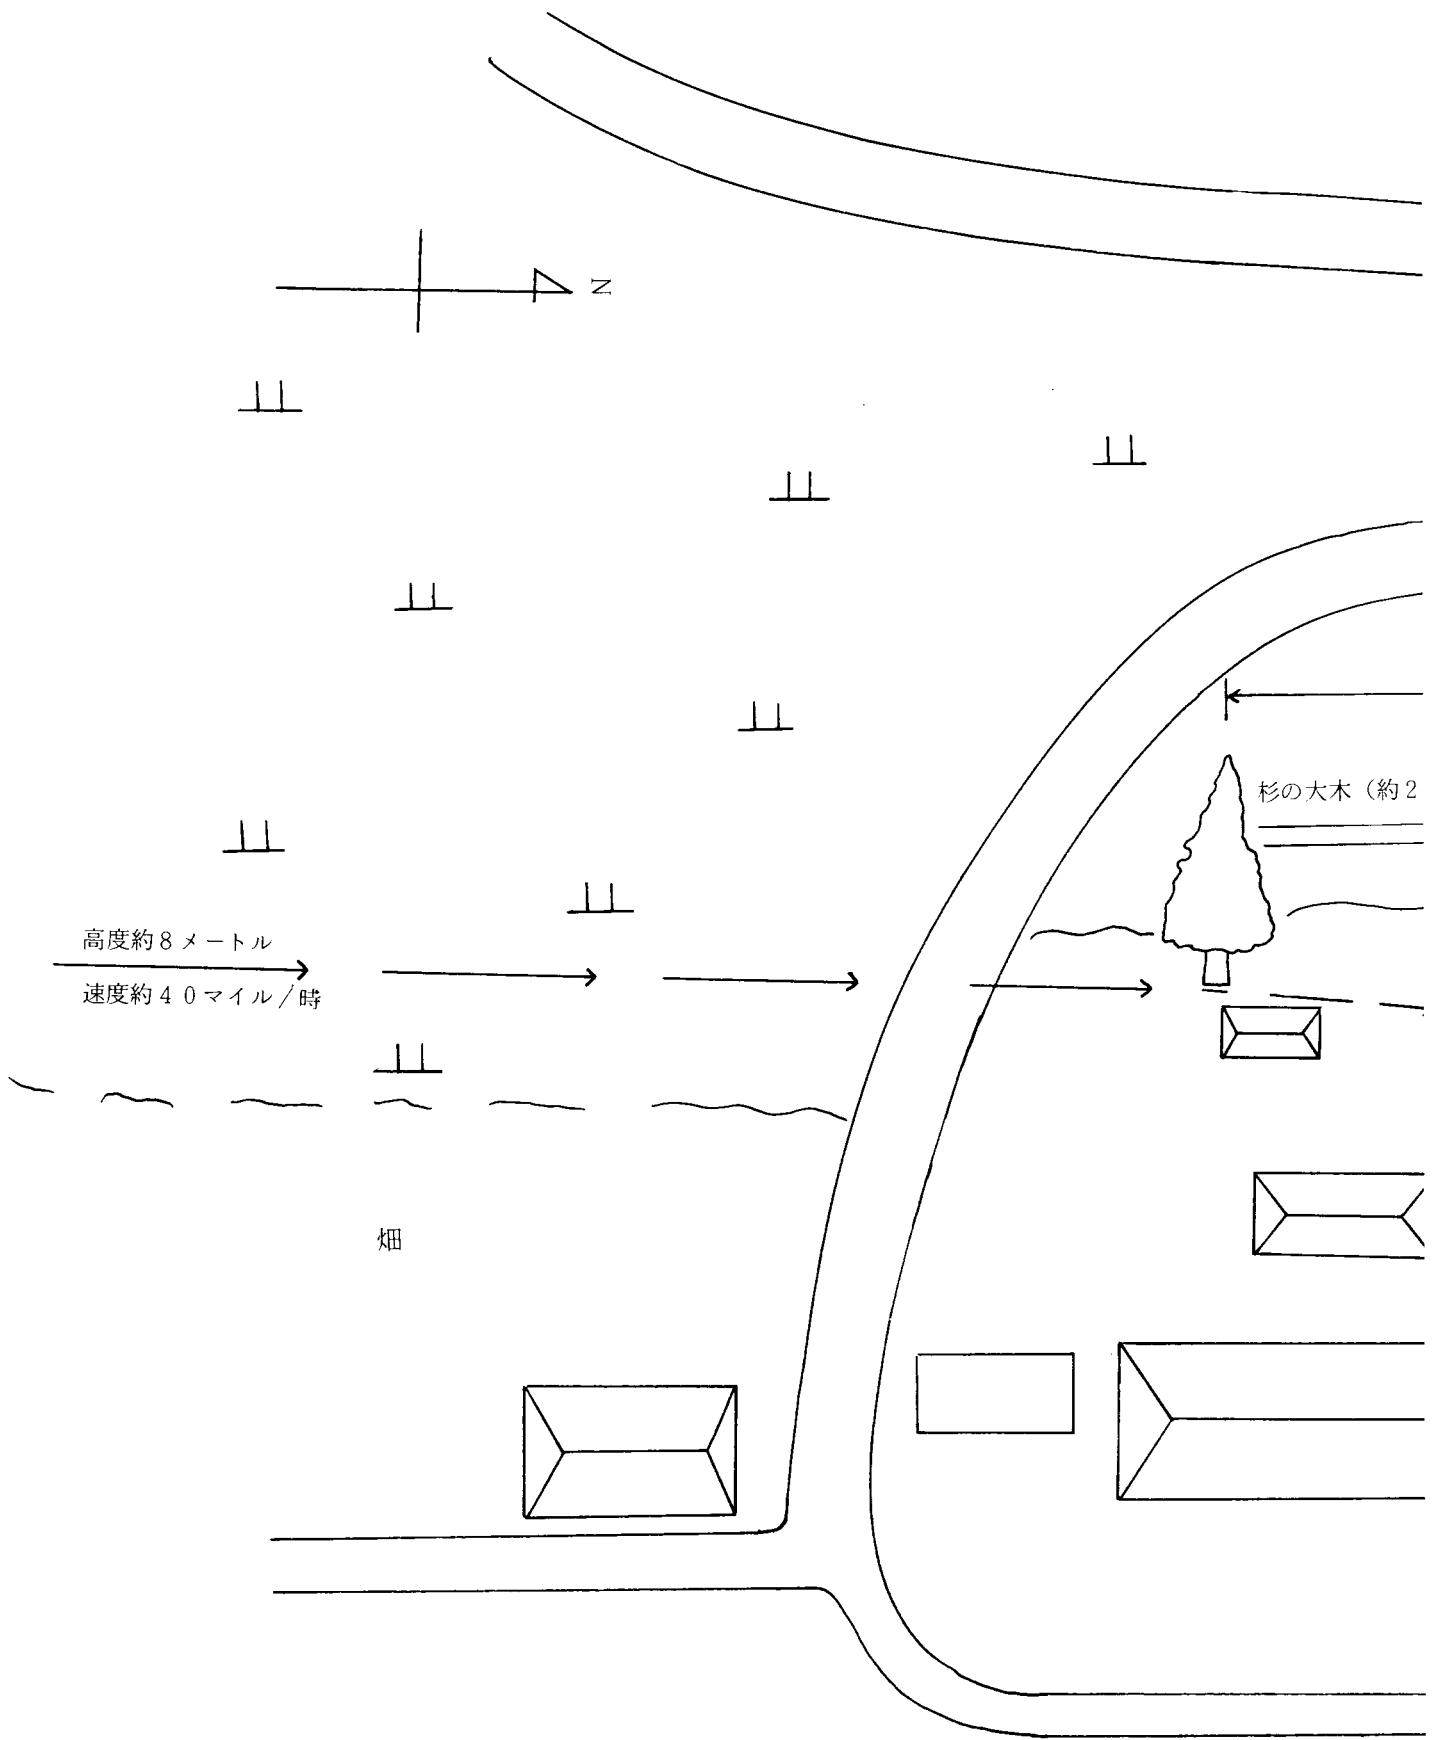
第7回目の農薬散布のため、薬剤140リッターを搭載して、08時10分ごろ作業ヘリポートを離陸した。機長は、離陸直後のホバリングにおいて、吸気圧36インチ/水銀柱、エンジン回転速度2,900rpmであり、正常な馬力が得られていることを確認した後、散布地区に飛行し、高度約8メートル、速度約40マイル/時で散布を開始した。続いて左Uターンを行うため散布地区の北側にある高さ約20メートルの杉の木を飛び越えようとして、その頂上右付近まで上昇し、さらに上昇の操作を行った直後、同機は急に沈下し始めた。

機長は、エンジン回転速度を上げるためスロットルをフルオープンにしたが、高度低下を回復出来ず、民家の屋根をかすめて庭に墜落し、機首方位約270度で停止した。（付図参照）
