個人所有 エアロスター式M20E型JA3587 に関する航空事故報告書

航空事故調査委員会議決(空委第16号)

個人所有エアロスター式M20E型JA3587は、昭和56年4月12日12時09分ごろ、空輸のため機長外1名が搭乗し、那覇空港を離陸上昇中、エンジン不調となり同空港へ引返した際、胴体着陸し滑走路18上にかく座し中破した。

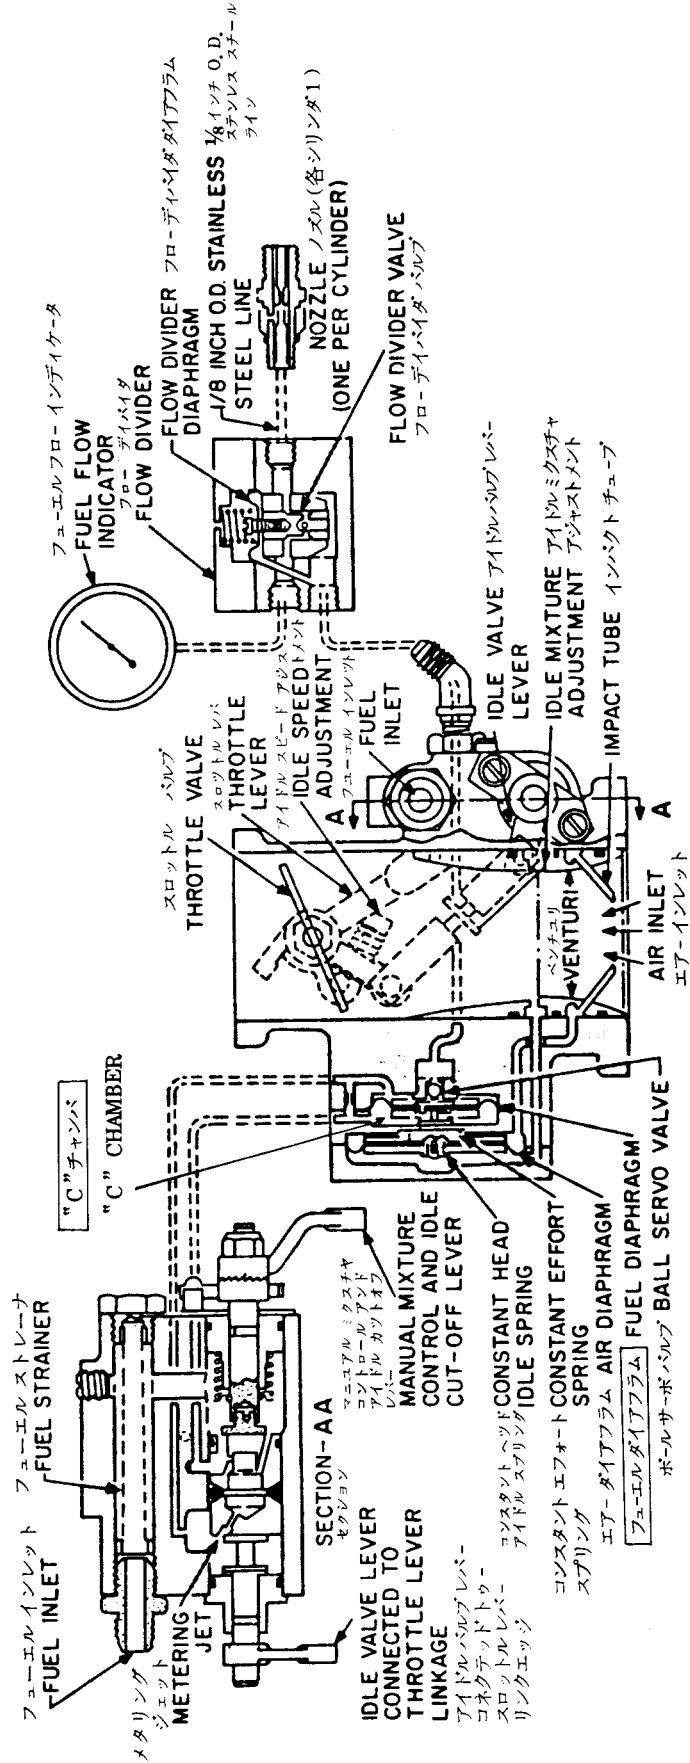
ベンディックス RSA フューエル インジェクション システムの機構図

- (2) マグネット及びハーネスアセンブリ並びにフューエルポンプアセンブリの機能試験を実施した結果、エンジン不調となるような不具合は認められなかった。
- (3) フューエルインジェクタアセンブリの機能試験を実施した結果、燃料流量が最大流量限界を超えて計測され、また同流量のヒステレシスが多く、測定値が不安定であった。
- (4) 同フューエルインジェクタアセンブリの分解調査を実施した結果、燃料圧力を感知して燃料流量を制御するフューエルダイヤフラムの前面チャンバ（以下「Cチャンバ」という。）に微細な異物が堆積しており、同ダイヤフラムを保持するプレート部に腐食の痕跡が認められた。
また、ダイヤフラムの軸部にも異物が付着していた。（写真1. 2. 3. 4及び付図参照）
- (5) フューエルインジェクタ内にあるフューエルストレーナを分解した結果、内部に異物が堆積しており、また腐食が発生していた。
- (6) 異物は透明のゲル状のもの及び黒灰色の粒状固形物であった。

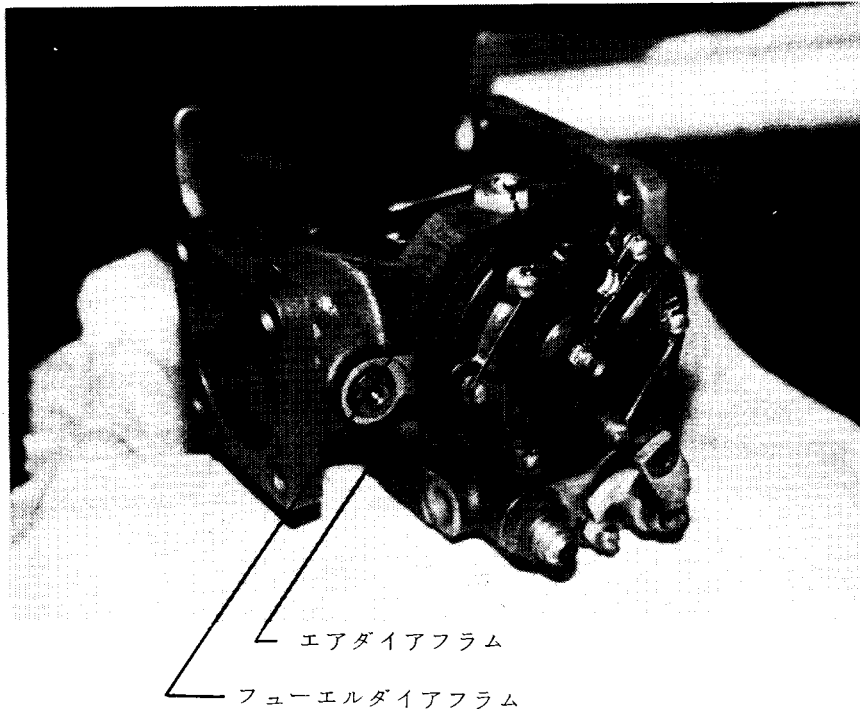
写真1 フューエルインジェクタアセンブリ

- (1) 機長は、適法な資格を有し、所定の航空身体検査に合格していた。
- (2) JA3587は、有効な耐空証明を有し、所定の整備が行われていたものと認められる。
- (3) 事故当時の気象状況は、事故発生に関連はなかったものと推定される。
- (4) 機長は、離陸上昇中、エンジン不調のため引返しを決心した。
- (5) 上記エンジン不調は、エンジンフューエルインジェクタのCチャンバに異物が堆積し、ボールサーボバルブの軸部に付着して同インジェクタが円滑に作動しなかったため、エンジンへの混合気が異常になったことによるものと推定される。
- (6) フューエルインジェクタ内の異物の生成機構は明らかにすることができなかった。
- (7) 同機は、機長がエンジン不調に伴い、失速防止及び機体姿勢保持に気をうばわれたため脚下げを失念したまま最終進入経路に入ったものと推定される。
- (8) 同機は、機長がエンジンスロットルを絞ることによりエンジンが急に停止することを危惧して接地直前まで同スロットルを絞らなかったためその時まで脚警報音が鳴らなかったものと推定される。
- (9) 同機は、接地の際脚警報音が鳴ったが、機長がこれを失速警報音と誤判断し、脚下げしていないことに気づかず胴体着陸したものと推定される。

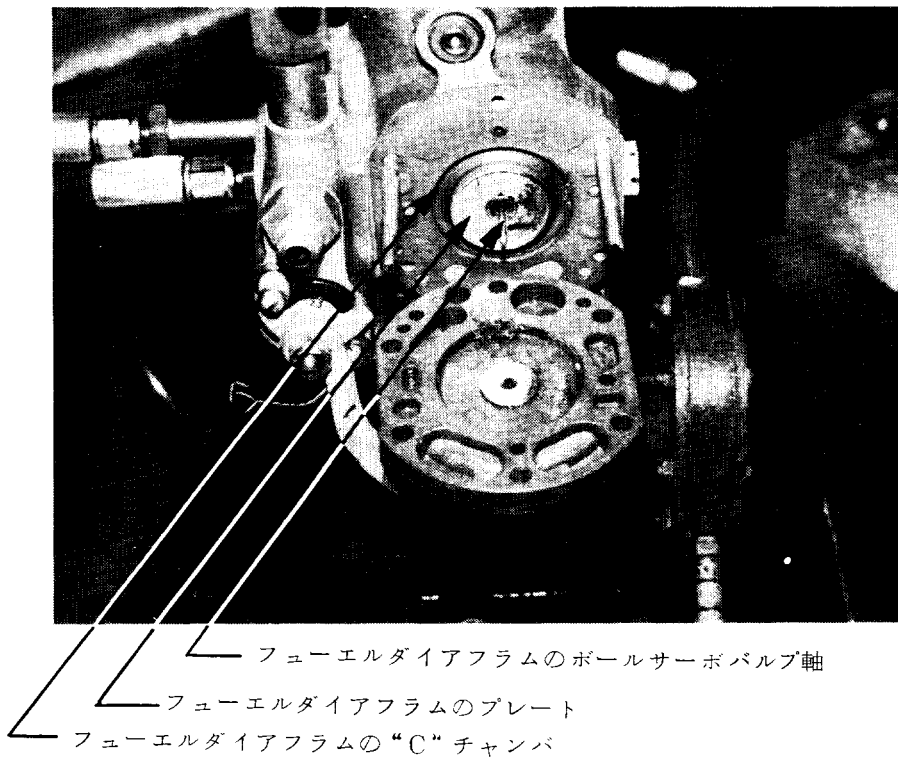
- 3.1.1 JA3587は、有効な耐空証明を有し、所定の整備が実施されており、調査結果からエンジンのフューエルインジェクタアセンブリの不具合を除き、事故発生まで異常はなかったものと推定される。
- 3.1.2 事故当時の気象状況は事故に関連はなかったものと推定される。
- 3.1.3 JA3587が離陸上昇中、異常音、及び異常振動を伴うエンジン不調が発生したのは、調査結果から、エンジンフューエルインジェクタにより制御された燃料流量が異常状態となったことによるものと推定される。
- 3.1.4 同機のエンジン燃料流量の異常は、フューエルインジェクタのフューエルダイヤフラムのCチャンバ内に異物が混入し、ダイヤフラムのボールサーボバルブの軸部に付着したため、燃料流量を制御するボールサーボバルブが円滑に作動しなくなったことによるものと推定される。
- 3.1.5 同機は、前記不具合及び試験研究の結果から、エンジンの燃料流量が最大限界を超え、不安定となったため、エンジンへの混合気が異常になり、エンジン不調をきたしたものと推定される。
- 3.1.6 フューエルインジェクタ内の異物は、燃料中の添加剤と燃料タンク内の水分等より生成したものと考えられるがその生成機構は明らかにすることができなかった。
- 3.1.7 同機が最終進入経路に入るまで脚下げが行われなかったのは、機長がエンジン不調に伴って失速防止及び機体姿勢保持に気をうばわれたことによるものと推定される。

写真2 フューエルダイヤフラムのCチャンバ内の異物

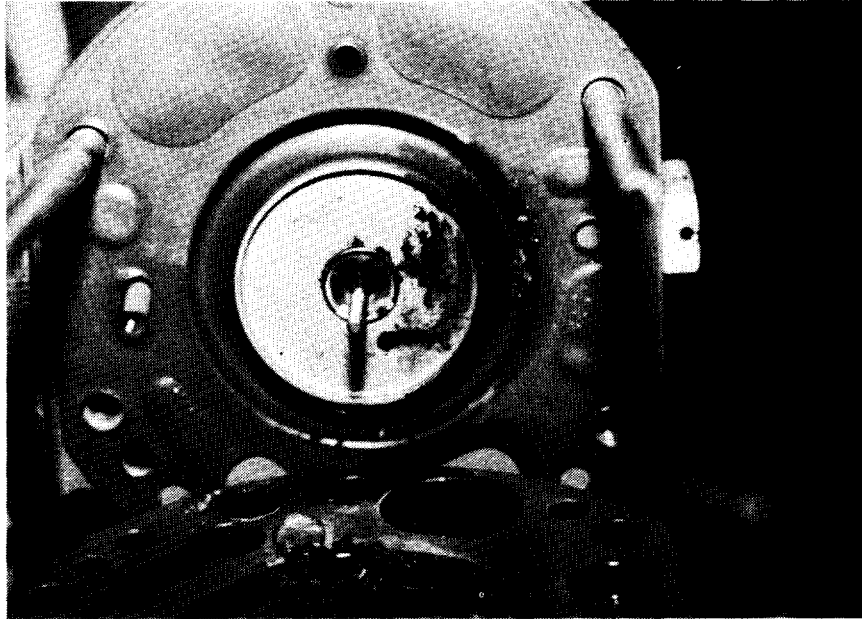
写真3 フューエルダイアフラムのプレート部の腐蝕

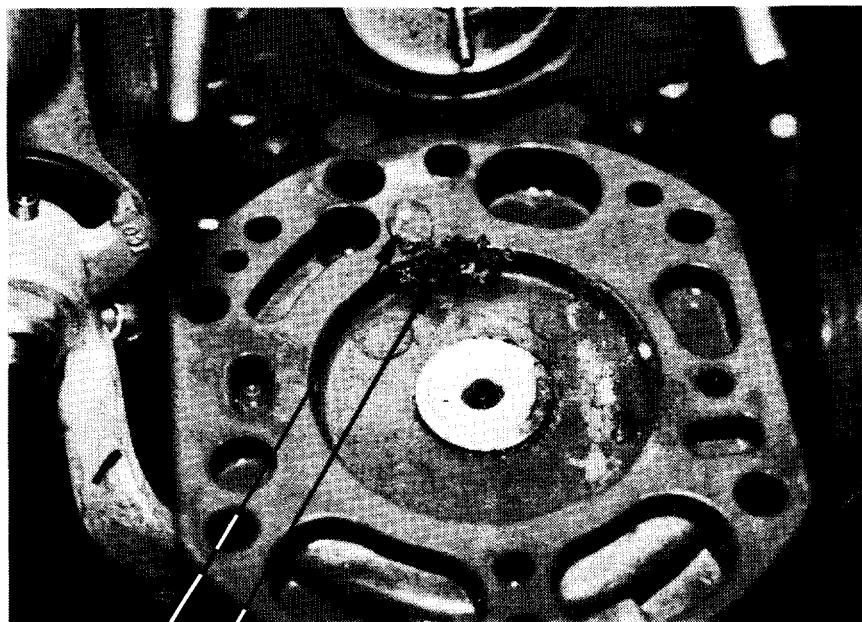
写真4 堆積していた異物

黒灰色の粒状固形物

ゲル状のもの
