日本ヘリコプター株式会社所属
ヒューズ式269C型JA7616
に関する航空事故報告書

昭和57年7月7日

航空事故調査委員会議決（空委第17号）

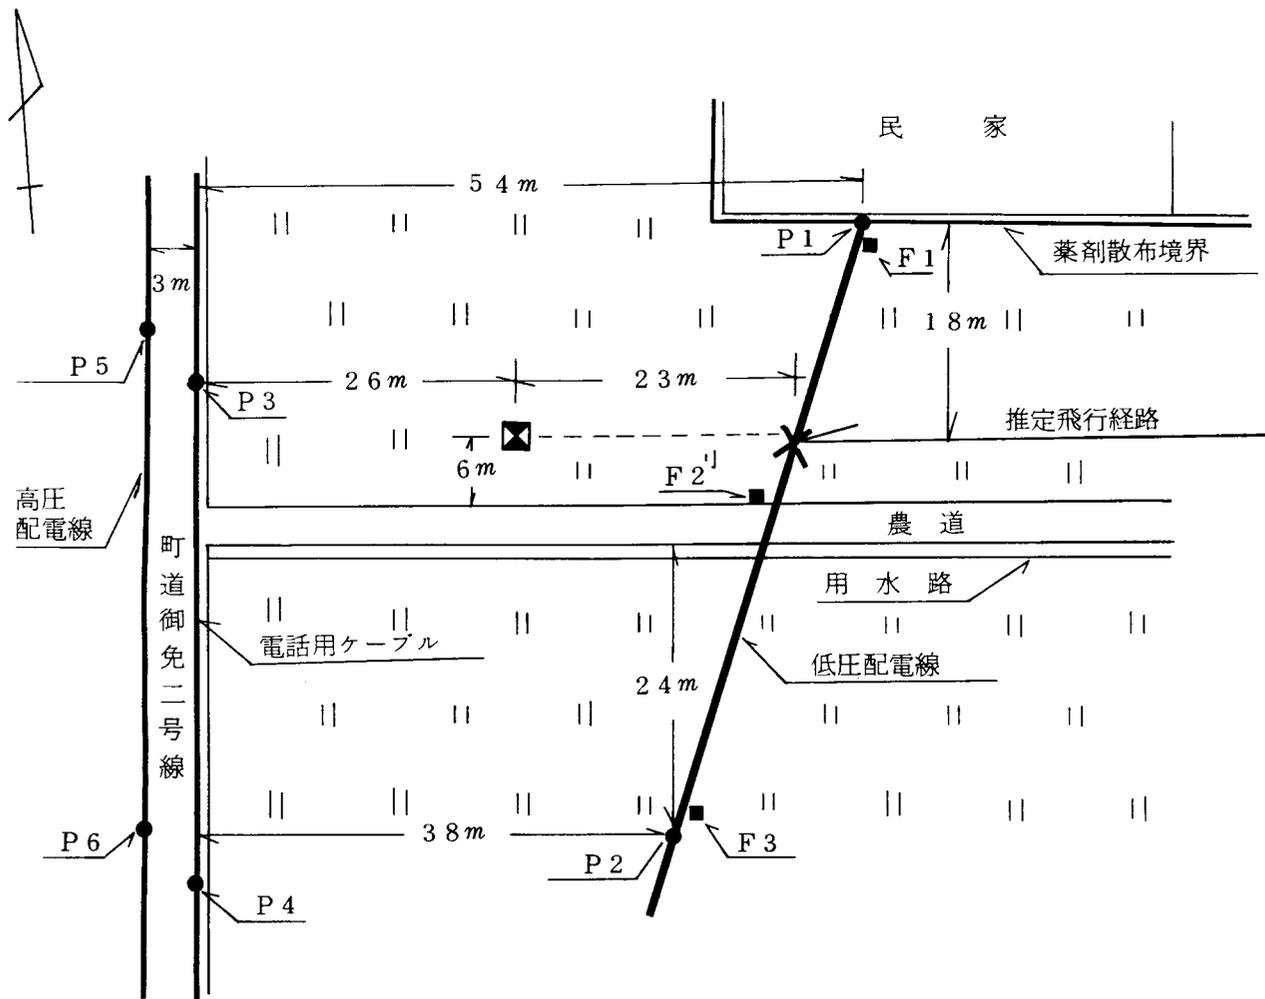
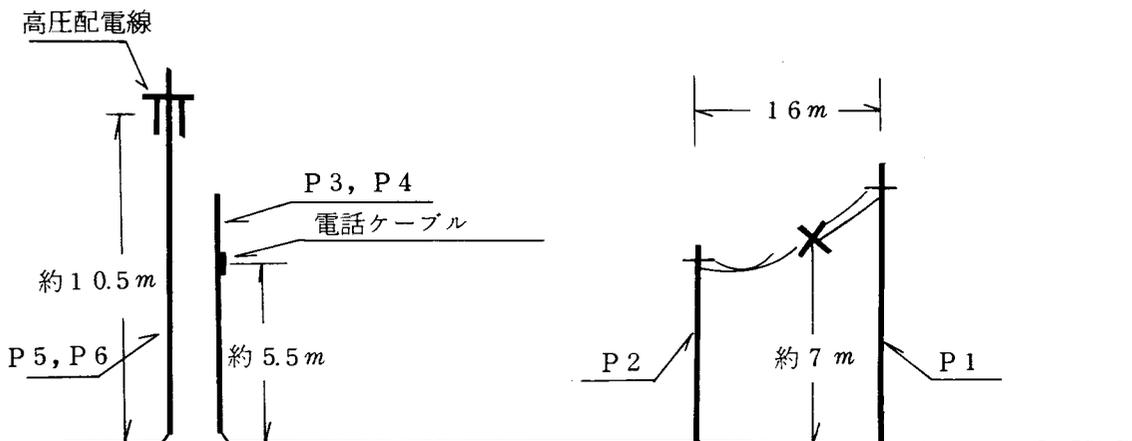
現場見取図

その後、同機は、第 4 回目の散布飛行のため燃料 3 5 U S ガロン、薬剤 8 0 リットルを搭載したのち、0 7 時 5 5 分臨時ヘリポートを離陸した。同機は、同町関根地区の人家に隣接した薬剤散布境界域付近を対地高度約 5 メートル、対気速度約 4 0 マイル／時で散布飛行中、進行方向にほぼ直角で水平に展開された高さ約 7 メートルの低圧配電線にメインロータマストが接触し、背面状態で水田に墜落した。

- 3.1.1 JA7616は、残がいの調査結果及び機長の口述から、事故発生まで異常がなかったものと推定される。
- 3.1.2 機長は、事故発生地域の飛行に際し、人家に隣接した薬剤散布境界域であることから薬剤が人家に飛散することを危惧し、低高度（約5メートル）での飛行を意図したものと推定される。
- 3.1.3 機長は、当該配電線の存在について、地元関係者から情報を受けておらず、また、確認調査飛行においても同配電線を確認していないことから、事故発生直前まで同配電線の存在を知らなかったものと推定される。
- 3.1.4 黄色の危険標識旗は、別添のとおり設置されていたが、機長は薬剤散布状況及び薬剤が人家に及ばない様バックミラーでの監視に気をうばわれていたため同旗を視認していなかったものと推定される。
- 3.1.5 接触した配電線の背景には、別添のとおり多数の配電線等が存在し、当該配電線が背景にとけ込み視認困難な環境下にあったものと推定される。
- 3.1.6 同機は、配電線がメインローターマストに接触後、同マスト側方にあるメインローターピッチコントロールロッドに巻付き、同ロッドを破断し操縦不能となり墜落したものと推定される。

- (1) 機長は、適法な資格を有し、所定の航空身体検査に合格していた。
- (2) JA7616は、有効な耐空証明を有し、事故発生時まで異常はなかったものと推定される。
- (3) 機長は、事前に地元関係者から当該配電線についての説明を受けておらず、確認調査飛行においても、当該配電線の存在を確認しなかったものと推定される。
- (4) 当該配電線は、背景にある他の配電線と重なり視認困難な環境にあったものと推定される。
- (5) 当該配電線下には、危険標識による注意喚起の処置がなされていたが、機長は、視認しえなかったものと推定される。
- (6) 機長は、配電線の発見が遅れ、回避する余裕もなくこれに接触したものと推定される。
