航空事故調査報告書

インペリアル航空株式会社所属
ヒラー式UH-12E型JA7656
山形県村山市大字本飯田付近
昭和57年8月16日

航空事故調査委員会議決（空委第12号）

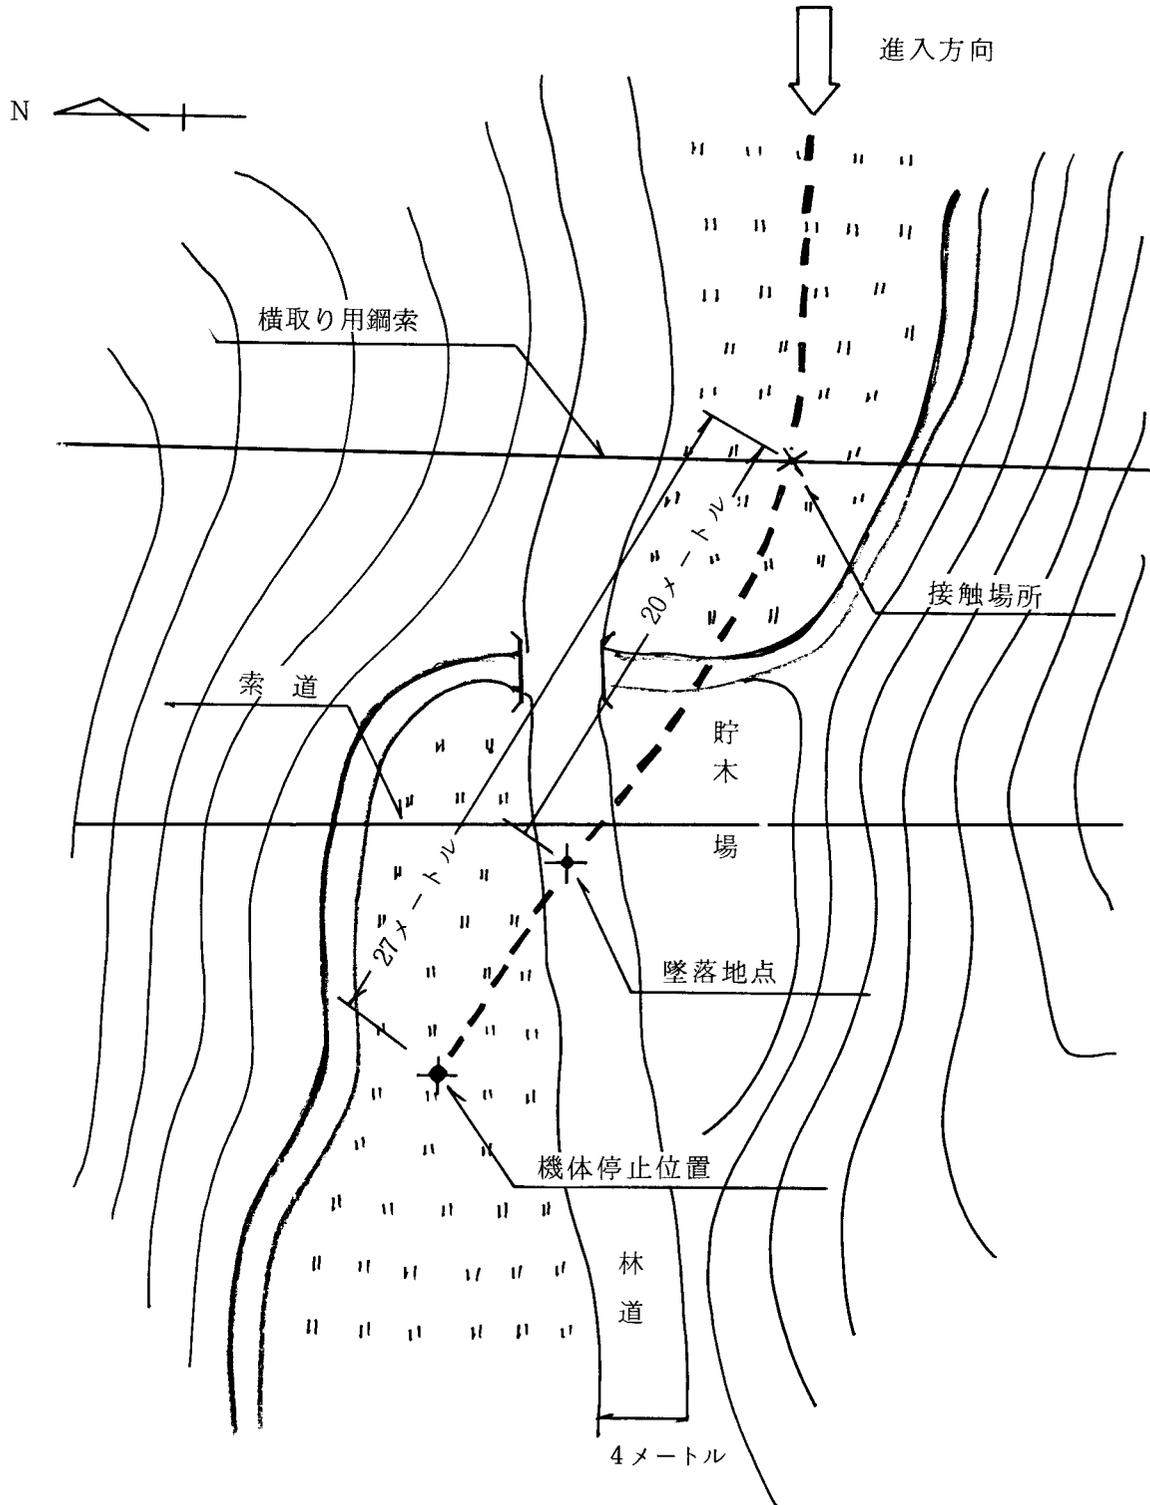
事故発生地点は、村山市南東約5キロメートル、標高170メートルであった。同地点は、海拔約380メートル及び海拔350メートルの山にはさまれた狭隘な山峡であり、沢沿いに水田があった（付図1、付図2参照）。

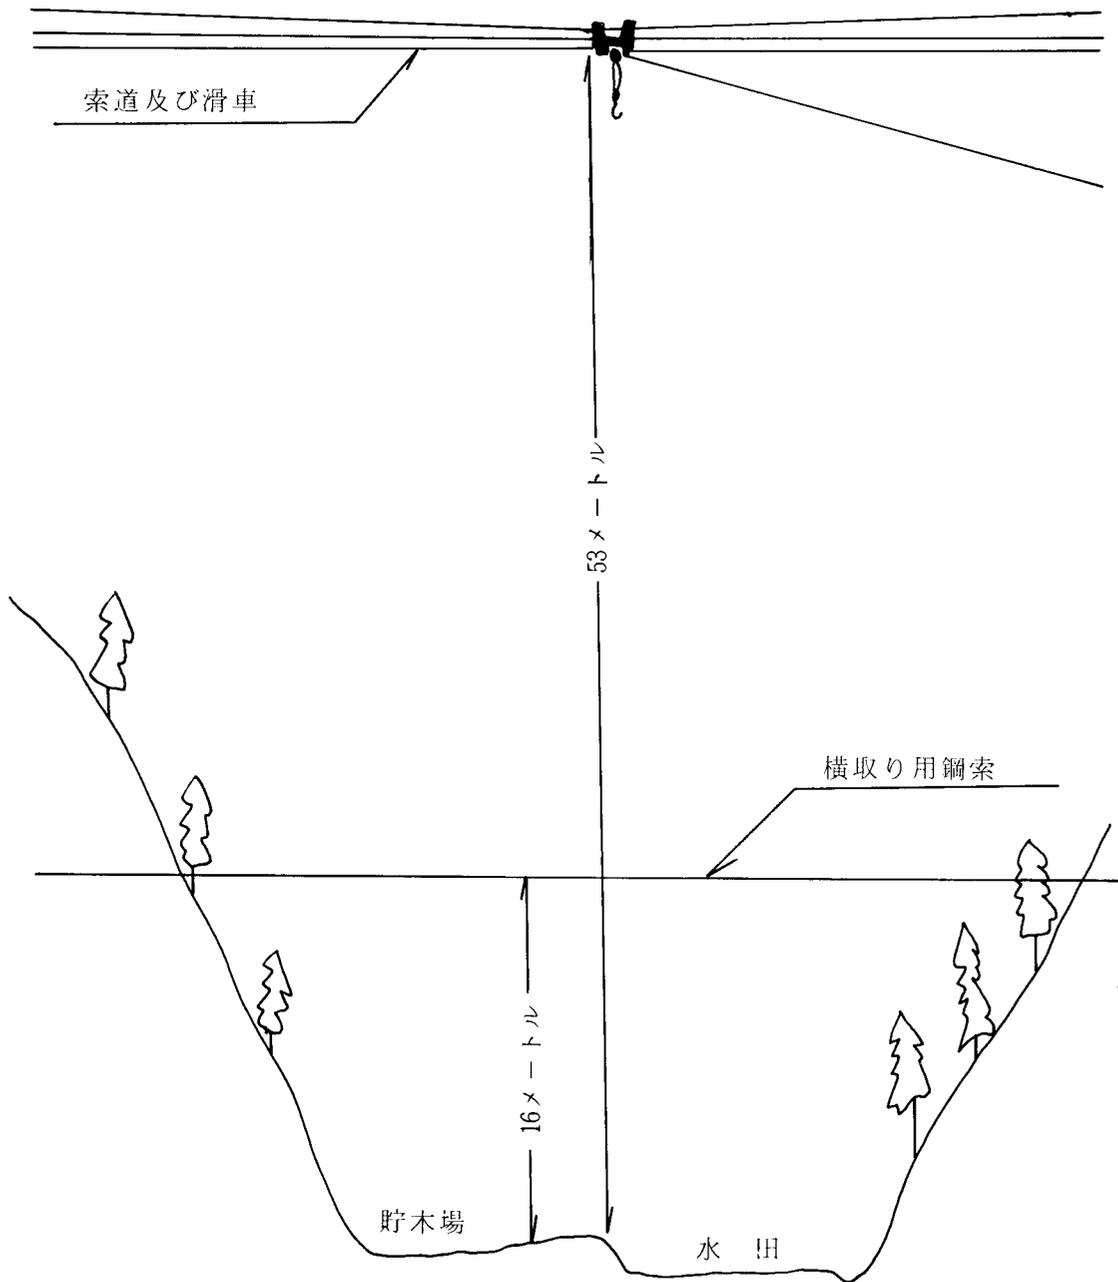
付図 2

機長は当該地区で対地高度約15メートル、対気速度約30マイル/時で散布を開始した。機長は、同機の進行方向にほぼ直角で、地上高約50～70メートルに展張された木材運搬用索道及滑車（付図参照）を注視しつつ、同索道に接近していった。機長は、同索道の直下より約30メートル手前で右180度旋回すべく、対気速度を減じつつ、旋回操作を開始しようとしたとき、同機は、同索道直下より約16メートル手前で、ほぼ水平に、地上高約16メートルに展張された索道用横取り鋼線に接触した。

- 4.1.1 機長は、事故当時、進行方向の上方に架設されている索道を注視していたため、前方に対する見張りが不十分となり、前下方に架設されていた横取り用鋼索を視認することなく、これに接触し、同機は、墜落したものと推定される。
- 4.1.2 当該鋼索は、背景にとけこみ、視認が極めて困難な環境下にあったものと推定され、また、危険標識も設置されていなかった。

進入側より見た索道架設図
