航空事故調査報告書

個人所有チャレンジャー型

モータ・ハング・グライダー

昭和58年1月4日

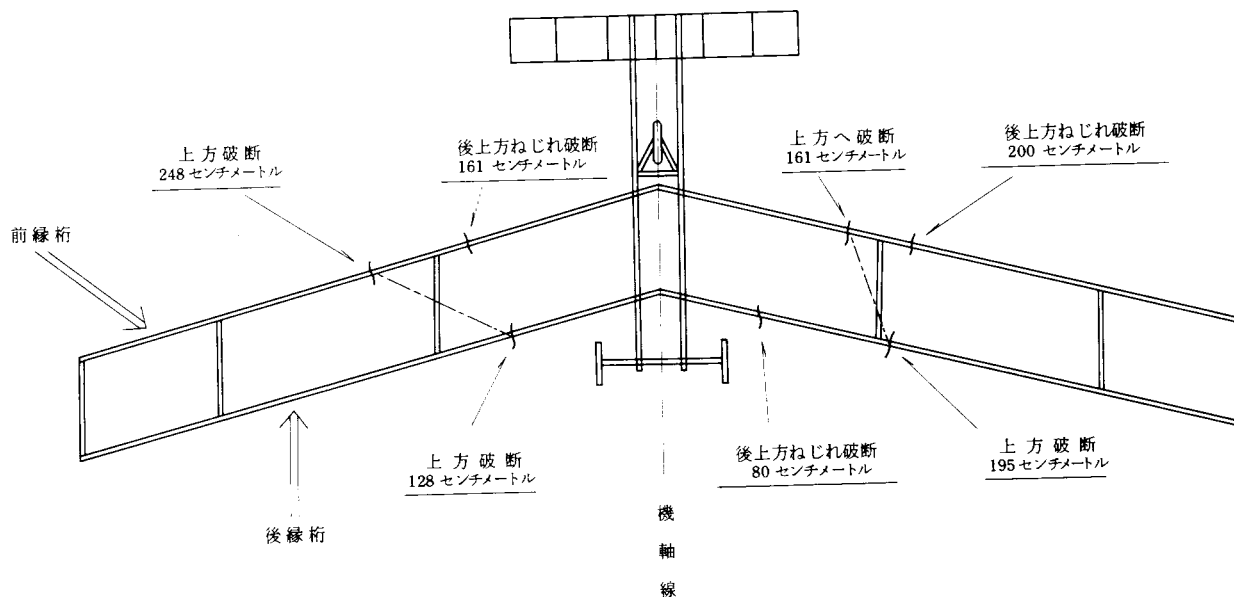
付図

同機の左主翼は、前縁桁2カ所及び後縁桁1カ所が、右主翼は、前縁桁2カ所及び後縁桁2カ所が破断していた。

これら7カ所の桁の破断部位を調査したところ、左主翼前縁桁の機軸線から248センチメートルの部位及び後縁桁の機軸線から128センチメートルの部位の2カ所は、上方へ折れ曲

って破断した様相を呈していた。また、前縁桁の機軸線から161センチメートルの部位は、後上方へねじれて破断した様相を呈していた。これらのことから、左主翼は、先ず前縁桁の機軸線から248センチメートルの部位及び後縁桁の機軸線から128センチメートルの部位の2カ所が上方へ折れ曲り、次いで両者の折れた部位の機軸からの距離の差に応じた後上方へ働く力により前縁桁の機軸線から161センチメートルの部位が後上方へねじれ曲げられたものと推定される。他方、右主翼前縁桁の機軸線から161センチメートルの部位及び後縁桁の機軸線から195センチメートルの部位の2カ所は、上方へ折れ曲って破断した様相を呈していた。また、前縁桁の機軸線から200センチメートルの部位及び後縁桁の機軸線から80センチメートルの部位は、ともに後上方にねじれて破断した様相を呈していた。これらのことから、右主翼は、先ず、前縁桁の機軸線から161センチメートルの部位及び後縁桁の機軸線から195センチメートルの部位の2カ所が上方へ折れ曲り、次いで、折れ曲った主翼に働く力により前縁桁の機軸線から200センチメートルの部位及び後縁桁の機軸線から80センチメートルの部位の2カ所が後上方へねじれ曲げられたものと推定される（付図参照）。

- (5) 両主翼の折損は、エンジン最大出力状態降下角約70度で降下していた同機を機首上げ姿勢とするために機長が行った操作の不適切により、機体の引き起こしに伴う上向き荷重に両主翼の桁が抗しきれなかったことによるものと認められる。
- (6) 同機が短時間のうちに引き続いて2回の上昇、2回の降下及び降下からの機首上げを行ったのは、機体の姿勢と速度に応じた操縦感覚を機長がつかめず、機体姿勢のコントロールが適切にできなかったことによるものと認められる。

左右両主翼桁の破断状況図
