# 航空事故調査報告書

個人所有  
クイックシルバーMX型超軽量動力機  
沖縄県中頭郡西原町沖縄大学野球場東南東沖  
昭和58年4月21日

昭和58年9月28日  
航空事故調査委員会議決（空委第48号）

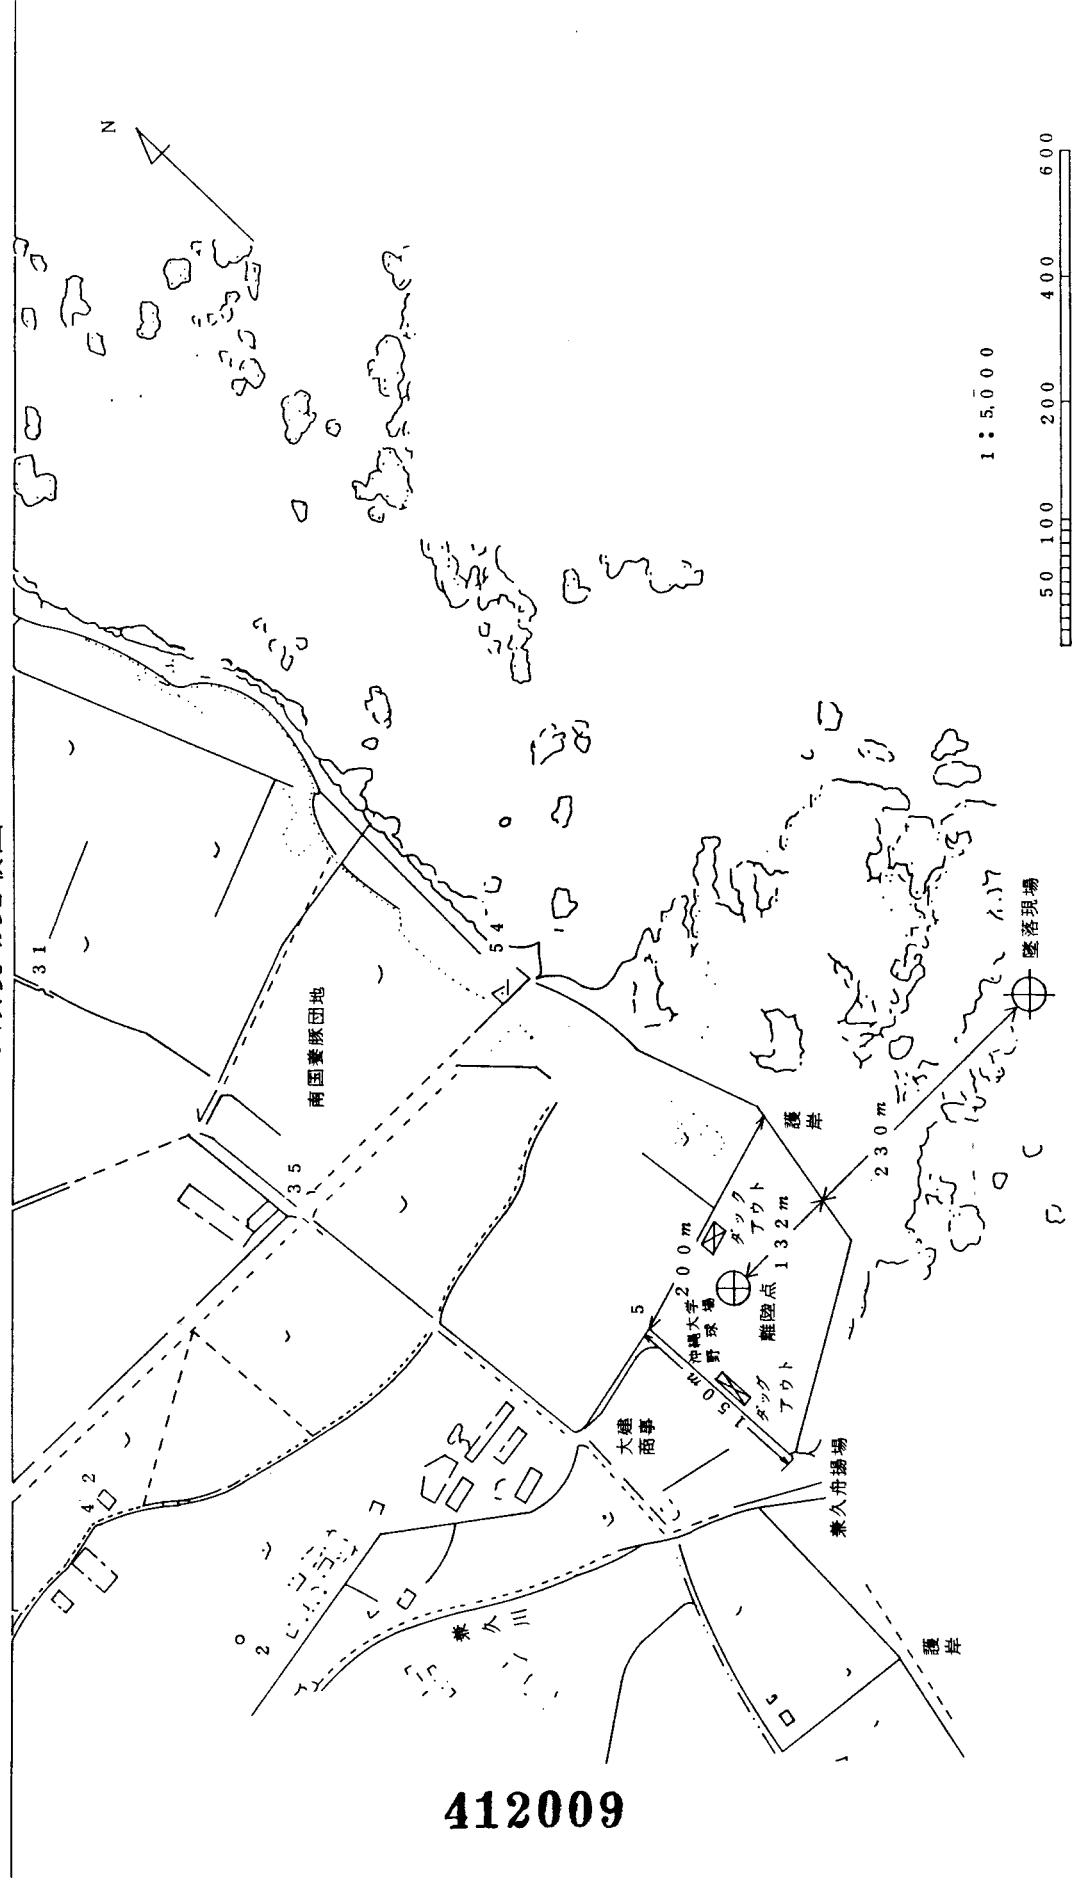
付図1

同機は、急激に推力を失い、失速状態となり、次いで機首を下げる数メートル急降下し、その後徐々に機首上げ姿勢になってきたが、再び機首を下げ始め、又機首を上げては下げるといった状態を繰り返しながら降下してゆき、11時50分ごろ水深30センチメートルの珊瑚礁に、機首下げ姿勢の状態で突込み、機首部、主車輪、テール、スキッドの順で衝突して停止した（付図参照）。

同機が離着陸のために使用した沖縄大学野球場は、国道329号線から東へ約1キロメートル離れた、中城湾沿いの台地にはさまれた凹地にあり、南東側は兼久海岸を隔てて海に面し、北側は小丘、西側は町工場に隣接している。面積は、約25,000平方メートルで、東西約200メートル、南北約120メートルで、海岸側は高さ約1メートルの堤防と高さ約3メートルの松林があり、北西側は、工場建物及びバックネット、崖等の障害物が存在している。したがって離着陸方向は東西のみに使用を限定されることになり、地元ハング・グライダ連盟の指導者は、初心者の訓練場としては、広さに余裕がなく、かつ、気流の乱れが多いこと等の理由から、今まで一度も使用したことのない場所であると口述している（別添現場見取図参照）。

- (1) 同機は、事故発生までは不具合はなかつたものと認められる。
- (2) 離着陸に使用した沖縄大学野球場は、超軽量動力機の離着陸場所としては狭く、かつ、局地的に乱気流が発生しやすく、特に南風が強い時には、その傾向が強いことから、同機は、離陸して間もなく強い乱気流に遭遇したものと認められる。
- (3) 同大学野球場は超軽量動力機にとっては飛行に危険を伴う場所であるとして、指導者は機長はじめ全会員に当該地域での飛行を実施しないよう指導していた。
- (4) 機長は、指導者の監督なしでの飛行を適切に行ひ得るだけの技量に到達しておらず、指導者からは、単独飛行を実施しないよう申し渡されていた。それにもかかわらず、初めての場所における単独飛行であった。
- (5) 機長は、第1回目の離着陸が無事に実施できることにより、風速が強まり、風向が東から南へ変わり、悪化しつつある気象状態に配慮することなく、第1回目の飛行と同様に安易な気持で飛行したものと推定される。
- (6) 同機は、南東に向かって高度約30メートルで飛行中、乱気流に遭遇し、急激に数メートル上昇した。
