# 航空事故調査報告書

東邦航空株式会社所属  
アエロスパシアル式AS 350 B型JA 9302  
山形県山形市蔵王  
昭和56年12月29日

昭和58年8月10日

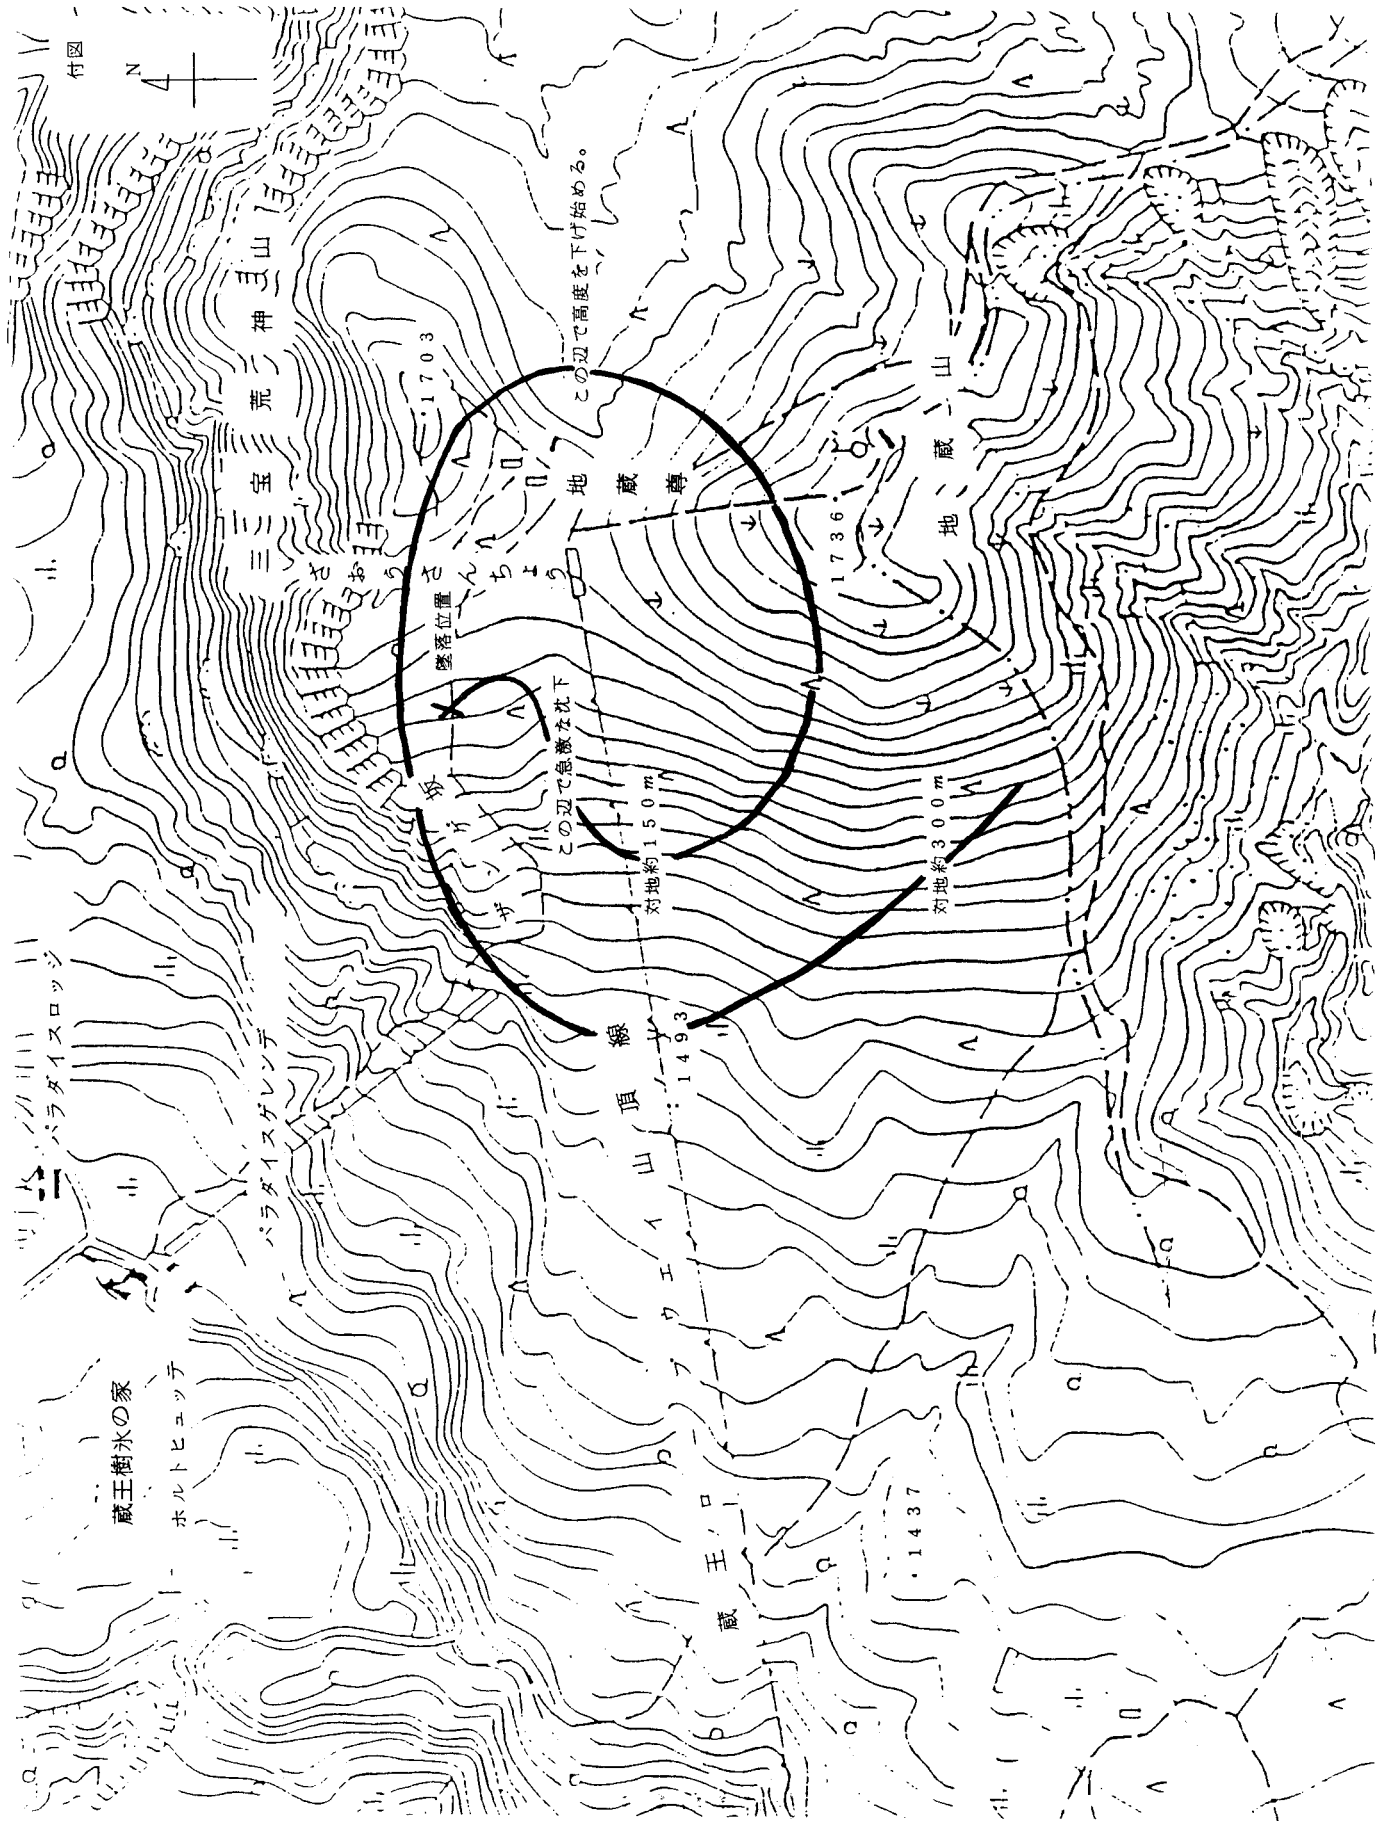
撮影するため、地蔵岳を中心に対地高度約300メートルで360度の右旋回を開始し次第に高度を下げ対地高度約150メートルでロープウェイを横切りながら右降下旋回を続行した(付図参照)。右旋回を終了した直後ごろ、機体が急激に沈下し始めたので、機長はピッチ・レバーをいっぱい上げて沈下を止めようとしたが、沈下が続行したので、左旋回して標高の低い谷側の方へ離脱しようとしたが、沈下が大きく約90度旋回したところで、高さ約4メートルの樹氷の先端付近にテール・ロータ・ブレード及びテール・ブームの一部が接触、破断し、機体は左へ約180度回頭してザング坂スキー場雪面(標高約1,630メートル)に墜落し、右側に横転した。エンジンはまだ回転していたので、機長及び整備士は非常用のシャット・オフ・レバーを引いてエンジンを切り、バッテリー、ジェネレーター・スイッチを切った。事故の発生は、14時37分ごろであった。

3. 1. 4 同機は、付図に示すとおり、対地高度約150メートルでロープウェイを横切りながら速度を徐々に減じ右降下旋回を続行し、旋回を終了した直後ごろ、機体が急激に沈み始めたが、これは、同機が時速18キロメートルのゴンドラ（14時30分に樹氷

高原駅を出発し14時38分ごろ山頂駅に到着。)を撮影のためゴンドラの速度に近い速度まで減速したため、最大重量に近い重量状態(最大重量、1,950キログラムのところ当時の推定重量1,878キログラム。)で降下中の同機は、この時点で低速になったことに加えて26ノットの背風を受けたことにより、同機のメイン・ロータにより下方に加速された空気流の中に同機が入りこんで沈下し渦輪状態(ボルテックス・リング状態)となったために、揚力のなお一層の減少を来し、いわゆるセットリング・ウィズ・パワー(エンジン運転状況下における沈下)に陥ったものと推定される。
