航空事故調査報告書

個人所有
パイパー式PA-34-200T型JA5243
宮城県岩沼市
昭和58年4月1日

昭和59年7月18日
航空事故調査委員会議決（空委第28号）

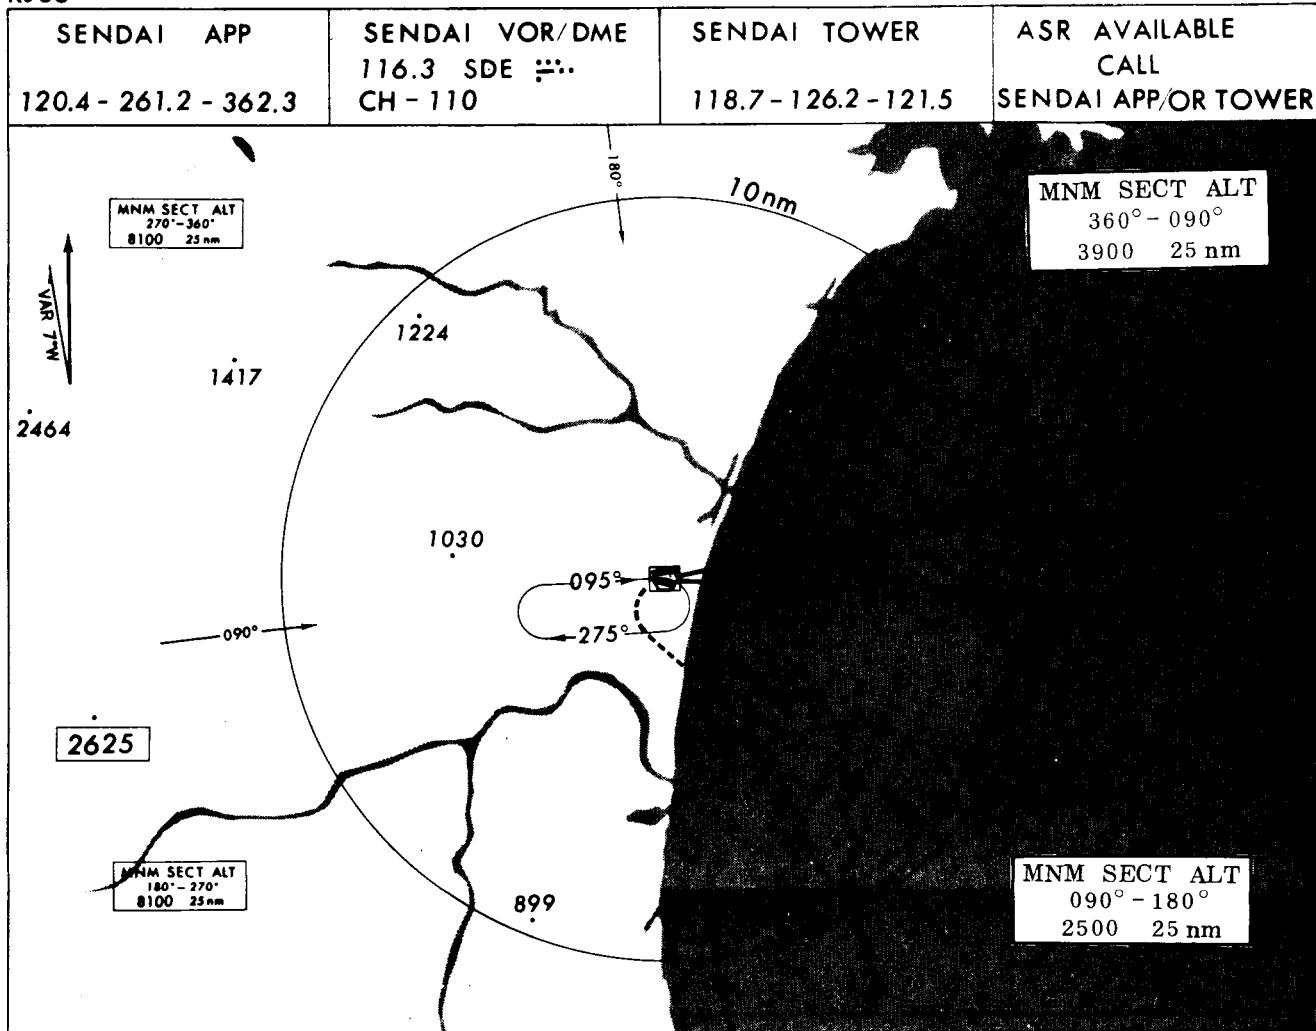
滑走路 27 への VOR 進入図

同機は仙台タワーとの交信を指示され、計器進入方式（付図 1 参照）で中間進入経路を飛行中仙台タワーと交信し、使用滑走路が 1 2 であること及び風向 1 0 0 度、風速 5 ノット、Q N H 2 9.9 8 インチ／水銀柱との情報を入手し同タワーから中間進入経路からローカライザへ移行した時点での通報を求められた。

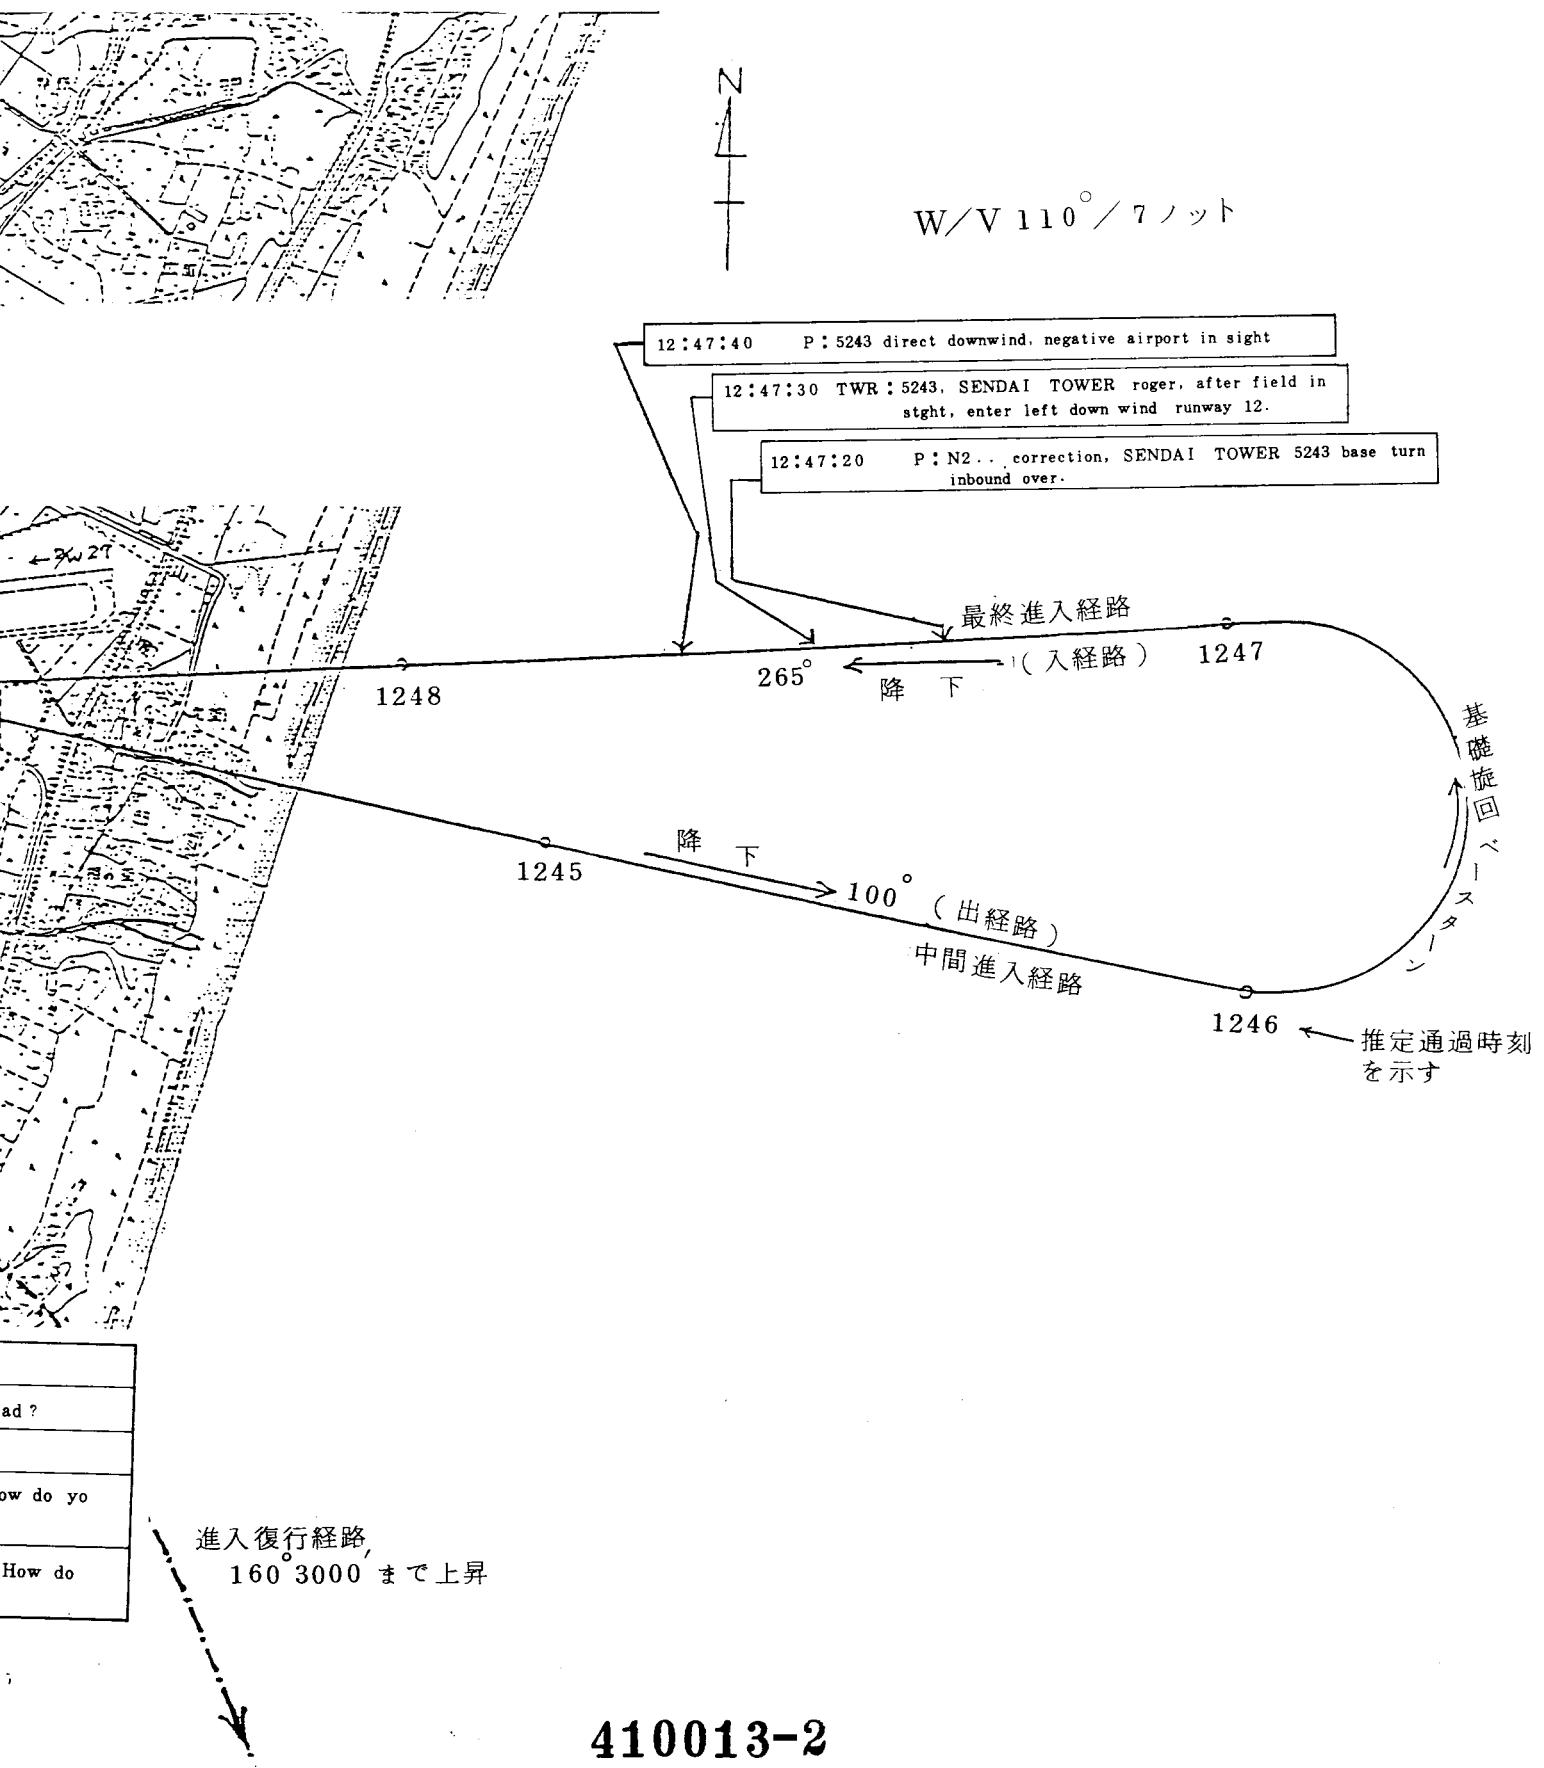
付図 2

1 2 時 4 7 分機長は、仙台タワーに対し、基礎旋回（ベースターン）を完了し、最終進入経路に入った旨を通報し、空港視認後は、滑走路 1 2 の左側ダウンウインドレグに進入するよう指示され、これを了承するとともに未だ空港を視認していない旨の送信を行った（付図 2 参照）。

その後事故現場上空までの飛行経過については、その間の交信もなく、また目撃情報もなく判然としないが、同機は雨の中を仙台空港南々西 2.5 キロメートルの地点に達し、その後急降下の姿勢で水田に墜落したのを目撃された。

JA5243飛行推定経路図

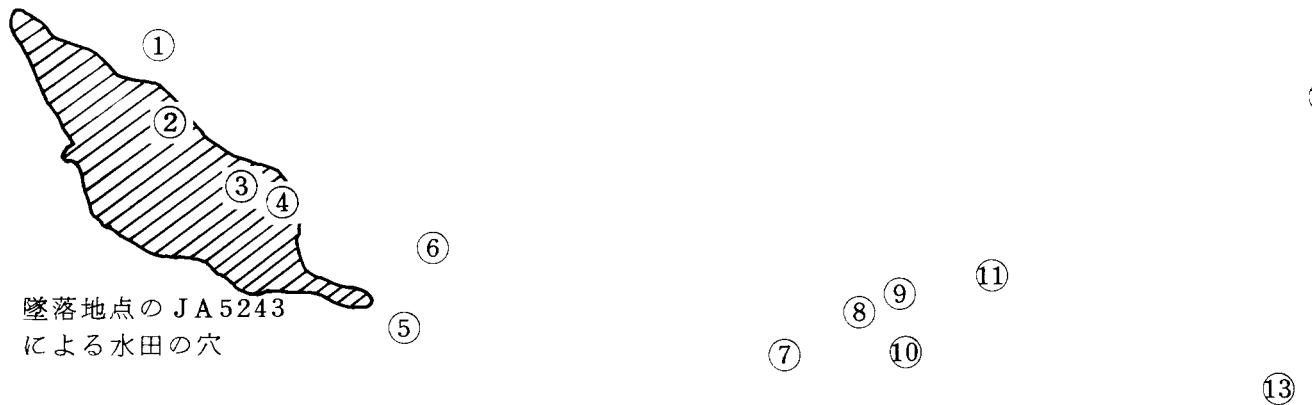
付図 3

同機は、胴体、左主翼、右主翼及び尾部の各部分に破断し付図 3 のように事故現場の水田に散乱していた。

1. 墜落以前に破壊したと認められる部材は発見されなかった。
2. 第1及び第2プロペラは両者とも墜落時まで回転していたと推定される。
3. 前脚及び左右の主脚はいずれも格納位置にあったと推定される。
4. 激突時の操縦輪はやや右翼下げ操作の位置にあったと推定される。
5. 墜落時の機首方位は080度～110度であったと推定される。
6. 墜落直前の同機の姿勢は30度～50度の機首下げ、20度～30度の左バンクの状態であったと推定される。

J A 5243 の主要残骸分布図
