航空事故調査報告書
日本農林ヘリコプター株式会社所属
ベル式47G4Aソロイ型JA7635
岡山県久米郡久米南町
昭和59年2月22日

昭和59年9月5日
航空事故調査委員会議決(空委第33号)

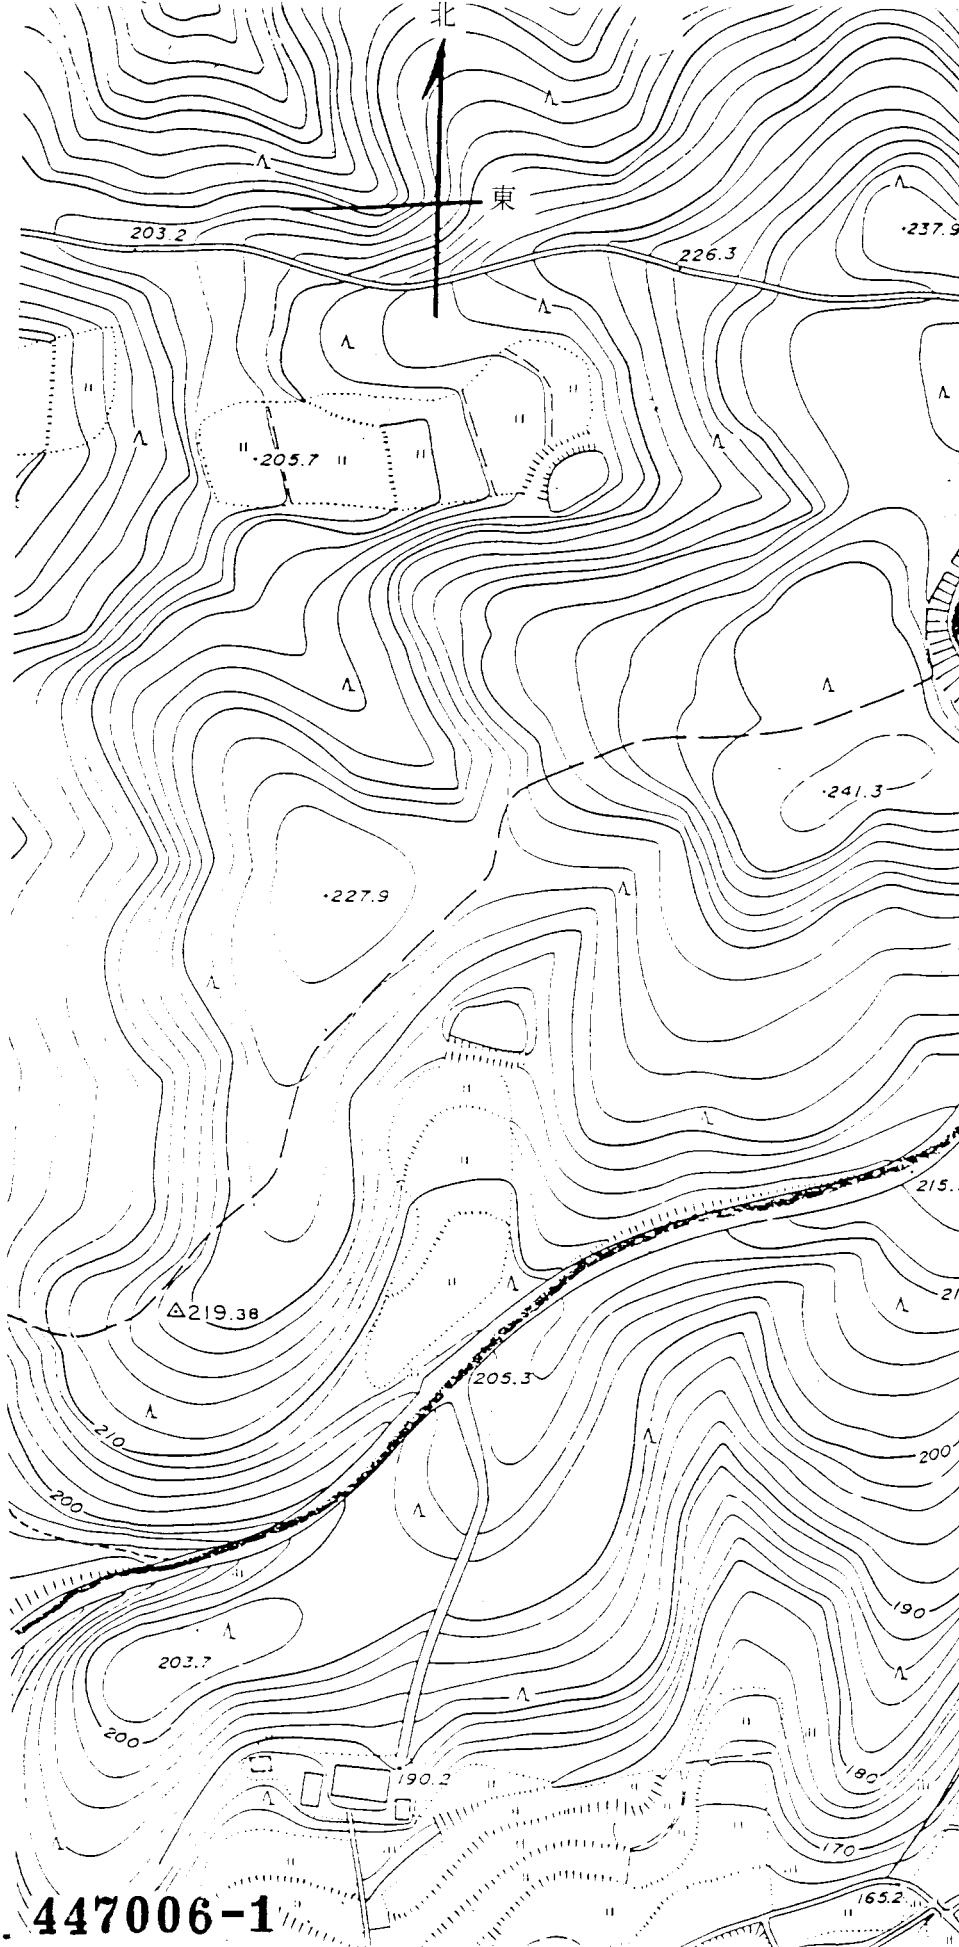
付図1 平面図

J A 7 6 3 5 は、作業途中 2 回燃料給油を行い、第 53 回目の運搬飛行においてヘリポートから約 230 メートル離れた場所（標高差約 42 メートルの低地（付図 1 及び 2 参照））から重さ約 210 キログラム、長さ約 11 メートルの松 1 本を吊り上げて、ヘリポートに速度約 10 ノット、浅い降下角で進入した。その後、機長がヘリポート上空で松を切り離そうとした際、機体は、ホバリングに近い遅い前進速度での降下飛行となり機体の沈下が起り止まらなくなったので、機長はピッチ操作等により回復を試みたが、その効果があらわれないまま、機体は 30 メートル離れた松林に墜落し大破した。

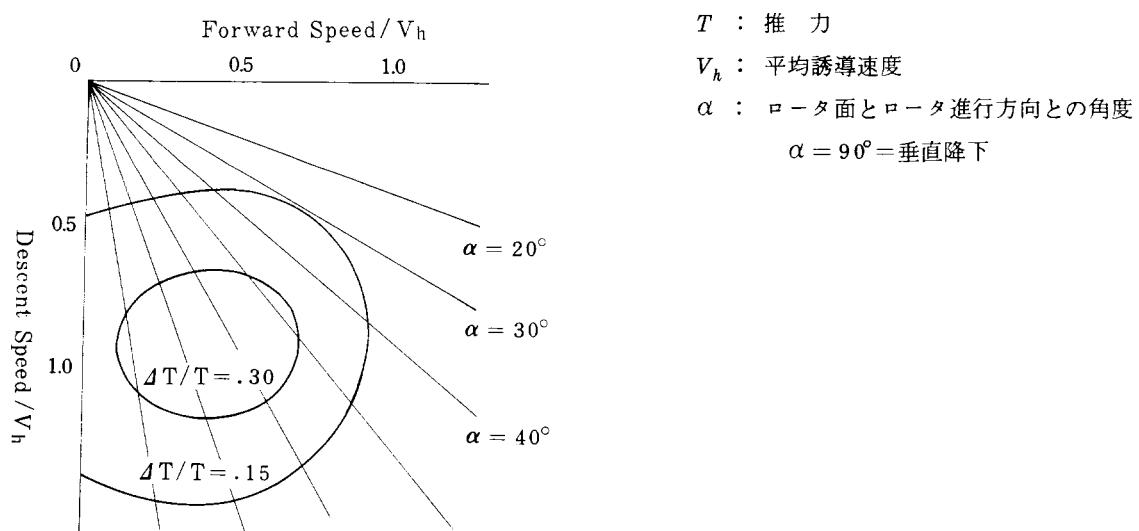
付図 3 ヘリコプタ空力

ヘリコプターが定常飛行中、ロータに下から吹きあげる空気（下方からの風があるとき又はヘリコプターが降下しているとき）の速度が、ホバリング時におけるそのヘリコプターの平均誘導速度の約 40 % から 125 % の範囲で、かつ、前進速度が平均誘導速度の 80 % 以下であるとき、セッティング・ウイズ・パワーが発生しやすく、その中でも降下率がその 80 %、前進速度がその 40 % 付近が一番発生しやすいとされている（付図 3 参照）。

この計算から事故機の平均誘導速度は約7 m/sとなるので、前述の条件をあてはめると、事故機が約5.6 m/s以下の前進速度をもって2.8~8.7 m/sで降下したとき、セッティング・ウイズ・パワーに入りやすい条件となり、中でも前進速度2.8 m/s、降下率5.6 m/s付近が最も入りやすいことになる。

3.1.4 機長がヘリポート上空で松を切り離す直前の機体の前進速度約10ノット(5m/s)及び推定降下率約5~7m/sは、前述のことから機体がセッティング・ウイズ・パワーに最も入りやすい条件であるので、機体がそれに入ったものと推定される。
