航空事故調査報告書

東亜国内航空株式会社所属
日本航空機製造式 YS-11A型 JA8807
三沢飛行場
昭和59年6月28日

昭和59年8月24日
航空事故調査委員会議決(空委第31号)

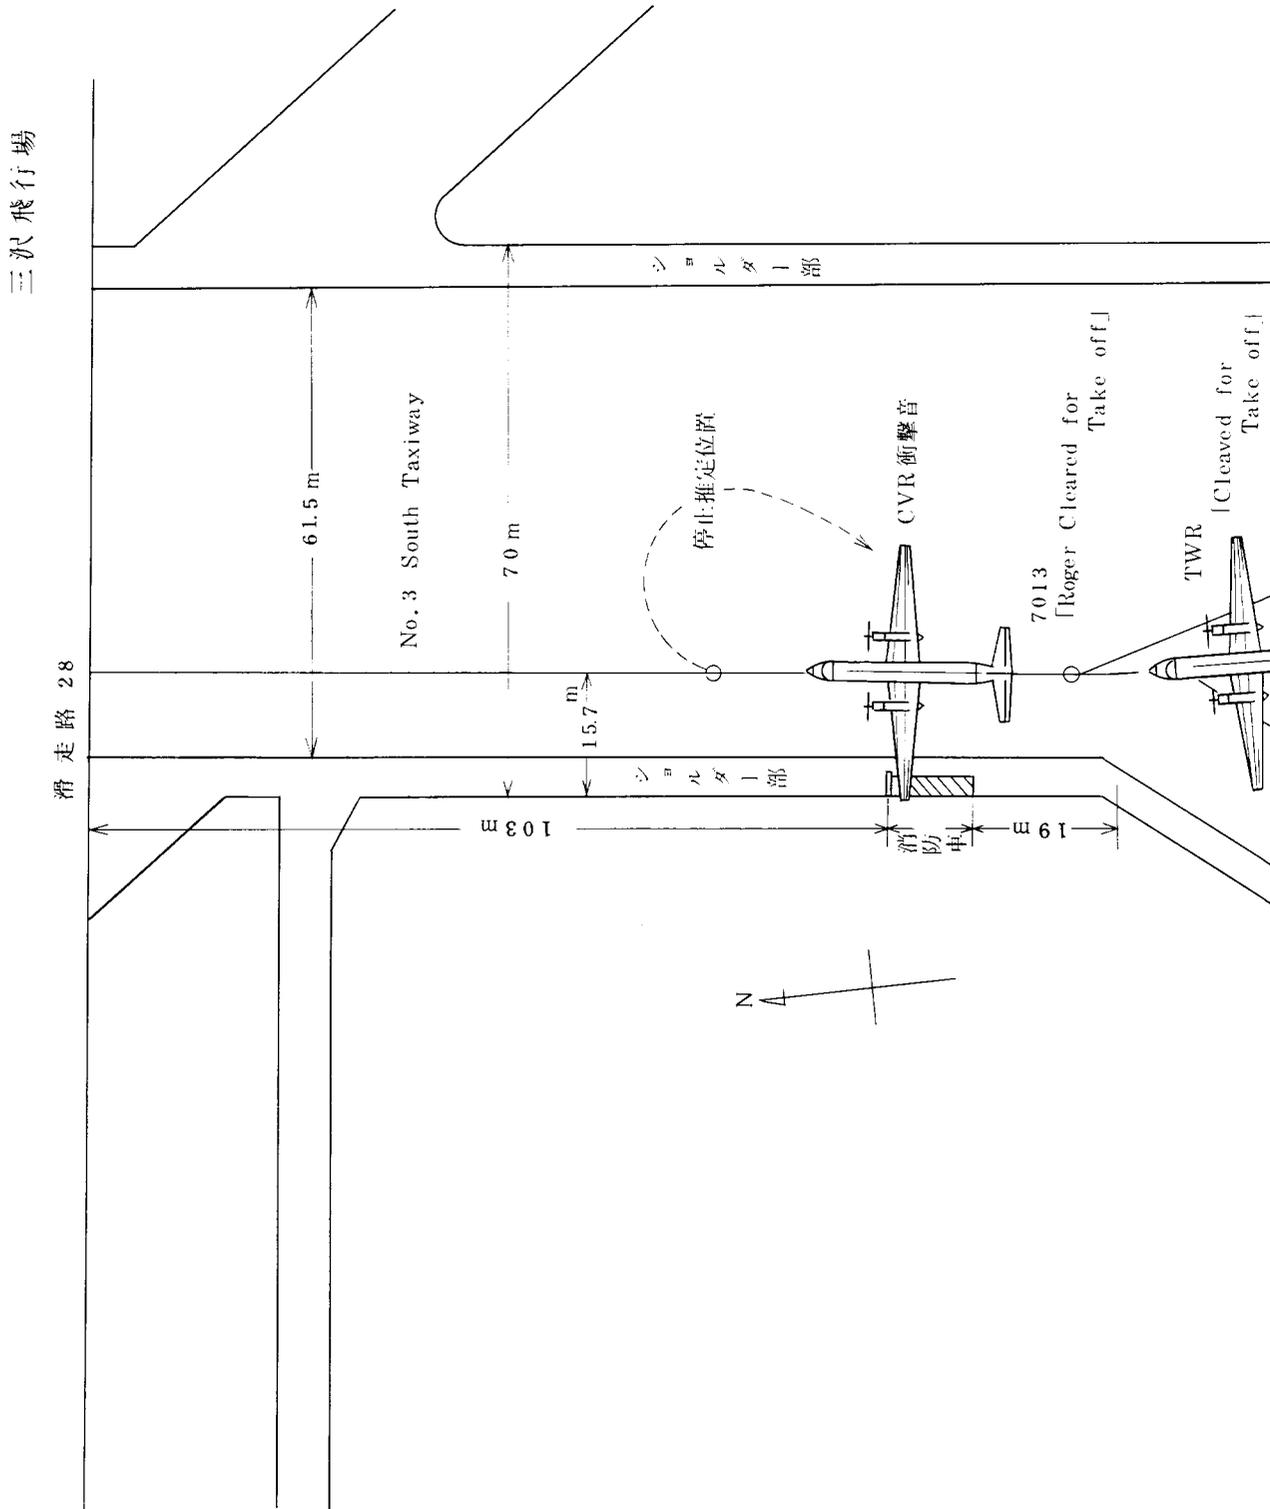
付図 1

そこで機長は直ちに機体を停止し左翼が消防車と接触、損傷を受けているのを発見、燃料漏洩がないことを確認して管制塔へ状況を通報、その後地上滑走許可を得て右旋回でエプロンへ向かった（付図1，2参照）。

No.3南誘導路は幅が約61.5メートルあり、西側路肩から15.7メートルの位置にタクシーガイドラインが引かれており、消防車とタクシーガイドラインとの間隔は13.25メートルであった。
