# 航空事故調査報告書

朝日航洋株式会社  
ベル式214B型 JA9275  
和歌山県有田郡清水町  
昭和58年8月25日

昭和59年11月21日  
航空事故調査委員会議決（空委第42号）

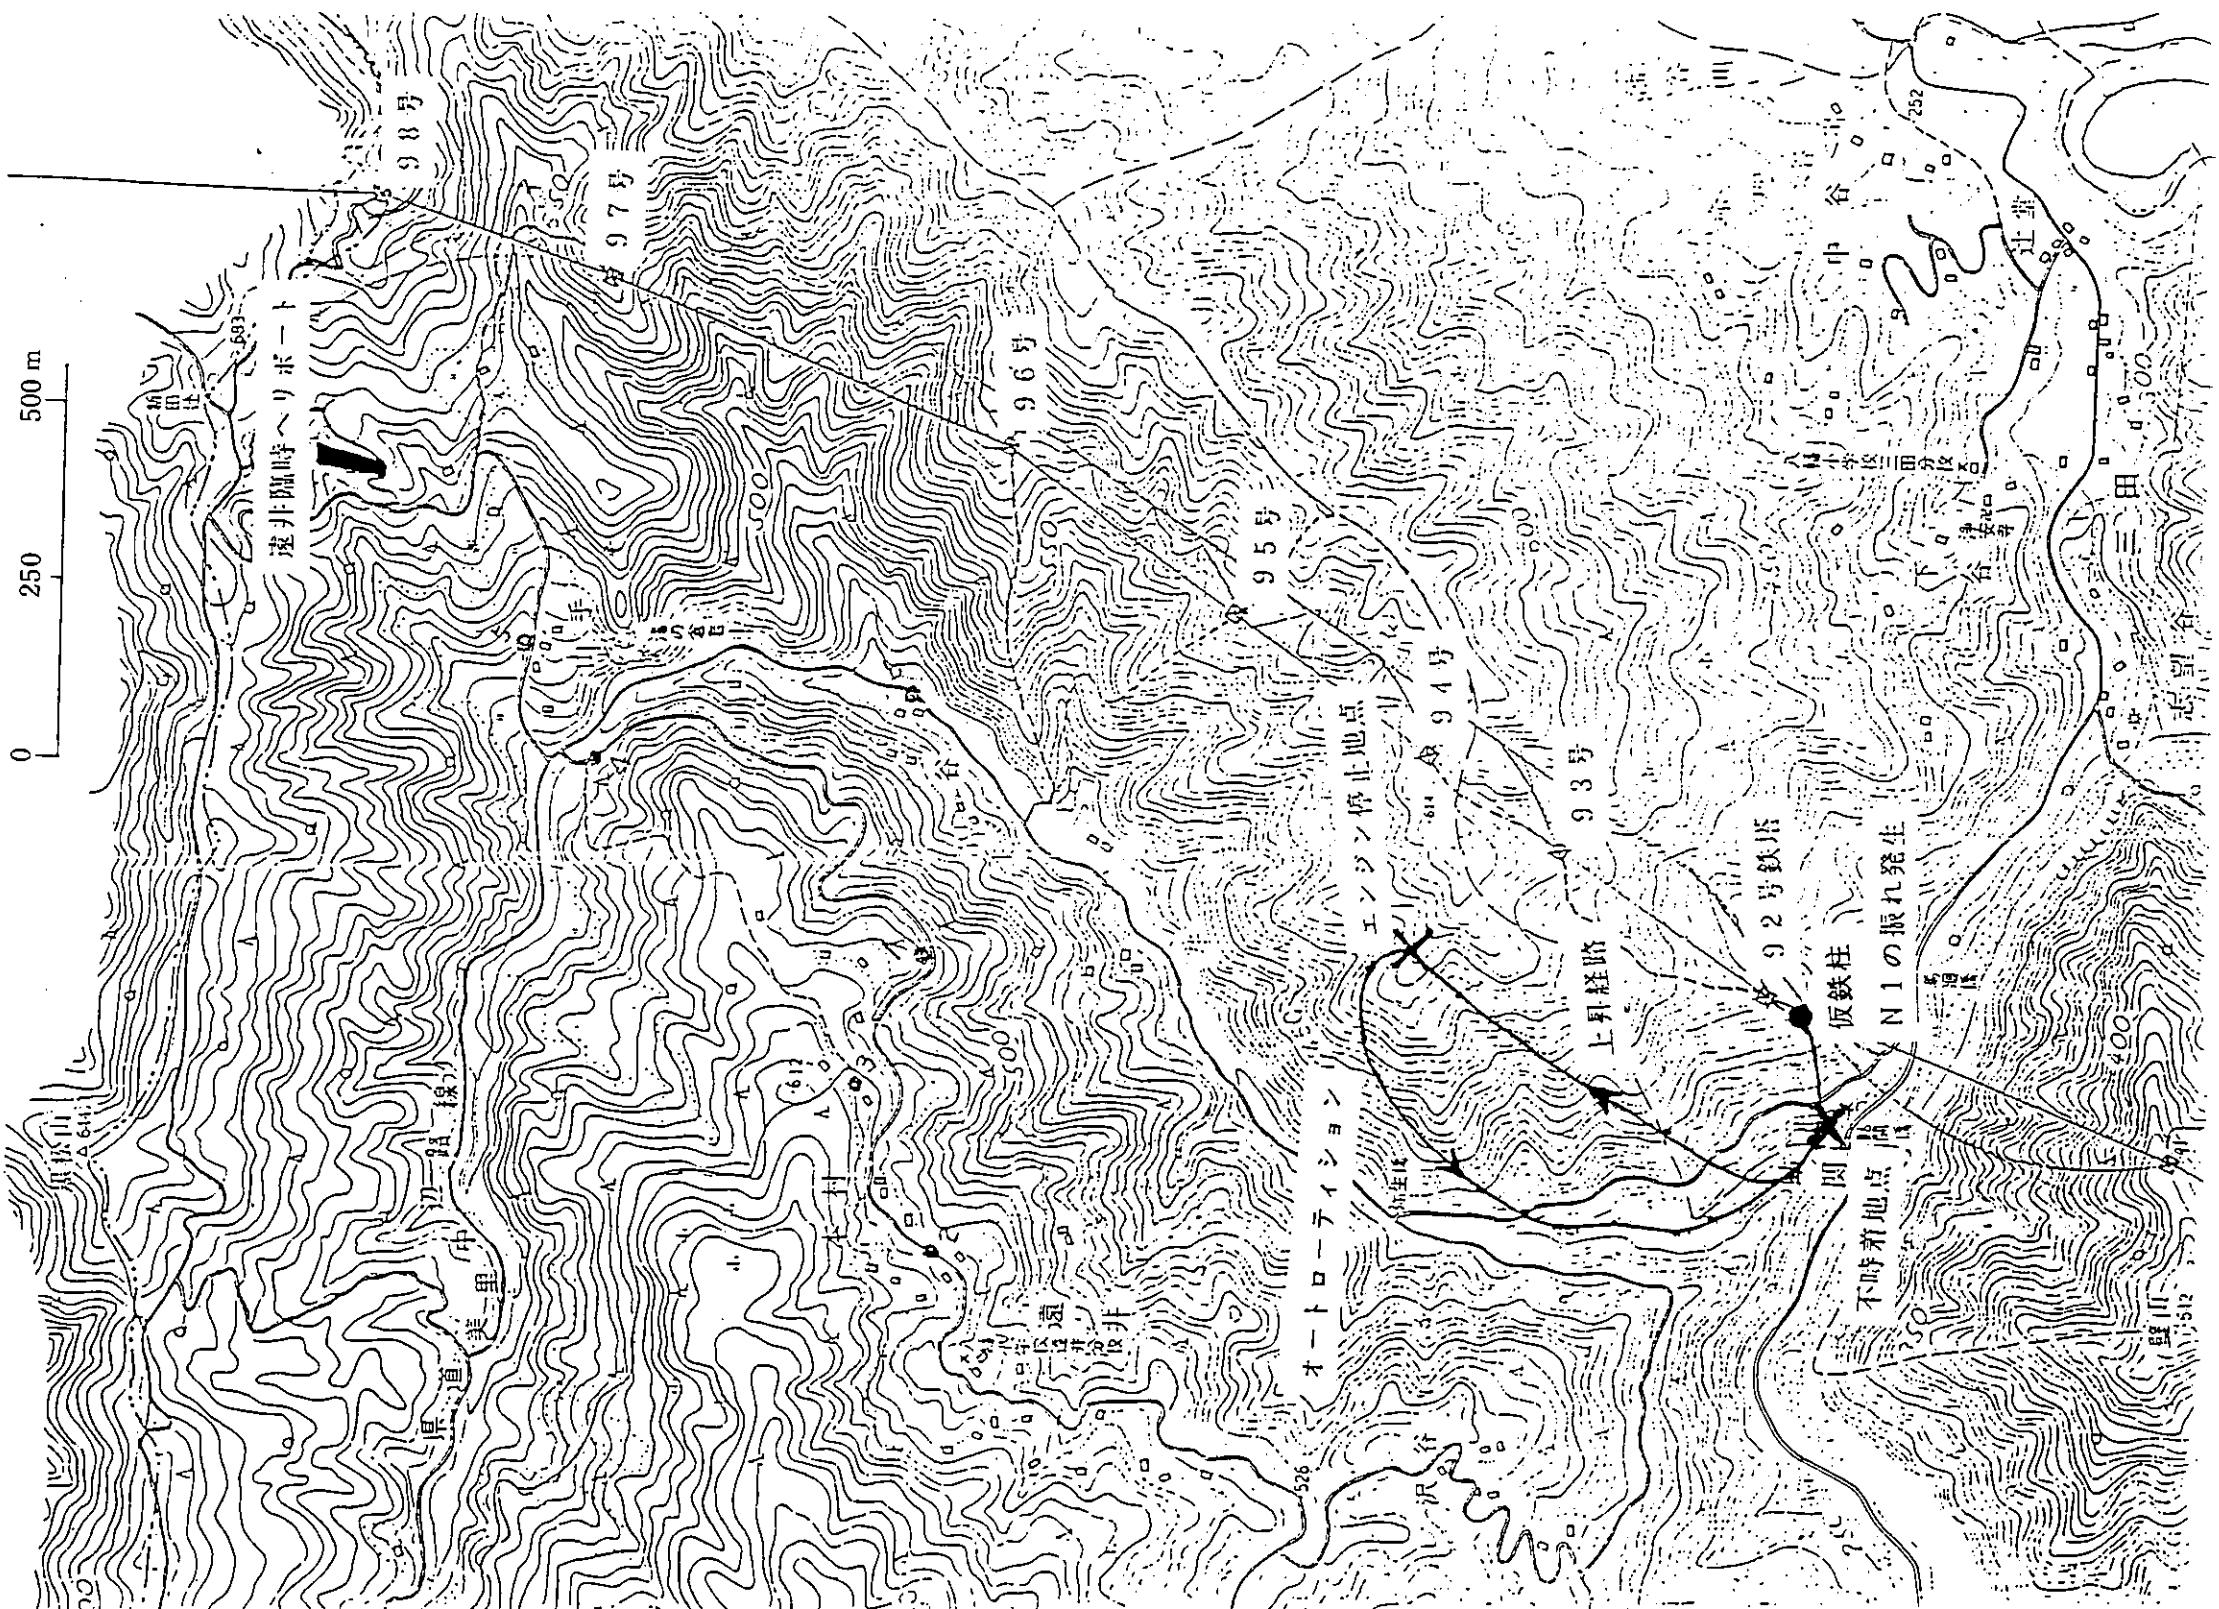
1  
図

機長は、直ちに物資回収を中止し、約10メートル垂直に上昇した後、西に向けて現場を離脱上昇した。上昇速度は約40ノットであった。離脱上昇中は、N<sub>1</sub>指示計の振れも止まり、各計器は正常に作動していたため、機長は遠井臨時ヘリポートに帰投できると判断し、右上昇旋回をしながら遠井臨時ヘリポートに向って機首を北へ向け、93号鉄塔西側を通過し、94号鉄塔西側付近の高度約2,500フィート（対地約800フィート）まで上昇した時、再びディテール・インジケータが数回振れた後、急速にN<sub>1</sub>指示計が低下し、“ENG・OUT”的警報灯が点灯したので、機長はエンジンがフレーム・アウトしたものと判断した。このため、機長は帰投中、直ちに不時着の決意をしてオートローティションの操作を行ったが、付近一帯が山林であったため、同機は檜林に不時着した。

- 3.2.8 機長は、帰投中エンジンが停止したため左後方の広い河原を不時着地として選び、左旋回しながら直ちにオートローティションに入れた（付図1参照）。

同機は、速度約60ノットでオートローティションしながら遠井谷川に沿って降下していくが、高度の低下が著しかったため、河原への到着を断念し、河原の手前の檜林をめざしてフレアをかけ、木の直上でピッチ・レバーを一杯使って檜林に不時着した。その際、同機は、テールブーム部が木に接触、テール・ロータ部が飛散してメインローターで木を切り倒しつつ胴体前部が接地して機体は右側に横転し、大破したものと推定される。

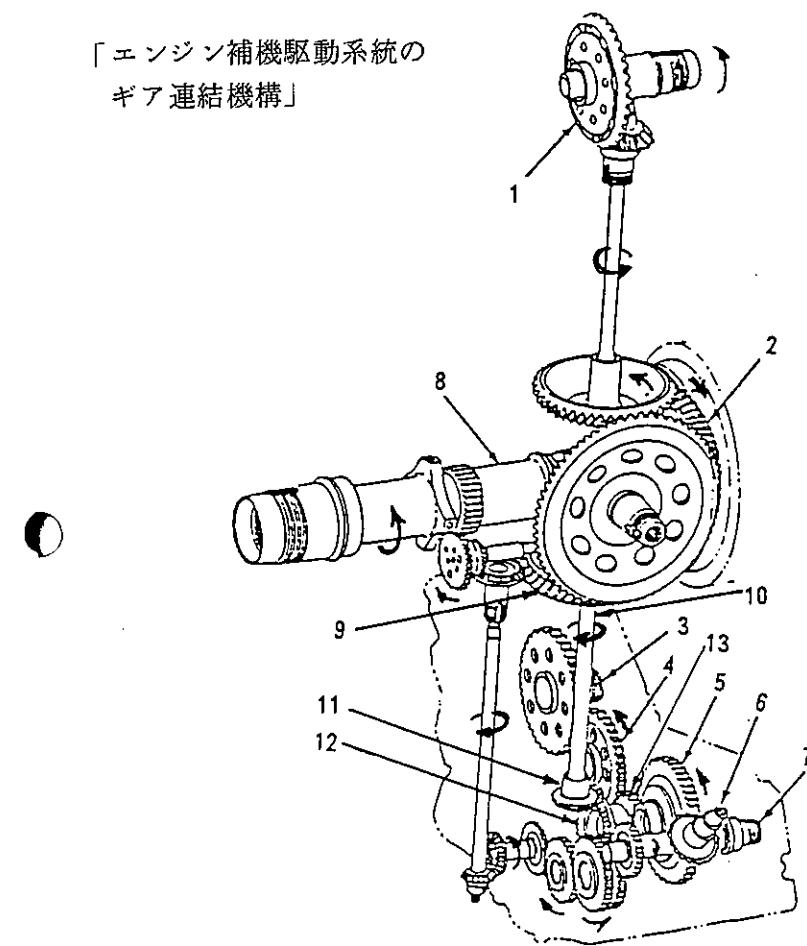
(付図2)

駆動系統のギアの連結機構は、付図2のとおりであり、N<sub>1</sub> コンプレッサの前方にあるピニオンギアによりアイドラ・ベベルギア、タワーシャフト、ベベル・ドライブギアの順に連結され、さらに同ギアにかみ合うアクセサリ・ドライブギア・アセンブリのベベルギア及び同シャフト部にスパーギアがスライドで結合され、ナットで締め付けられて駆動される。

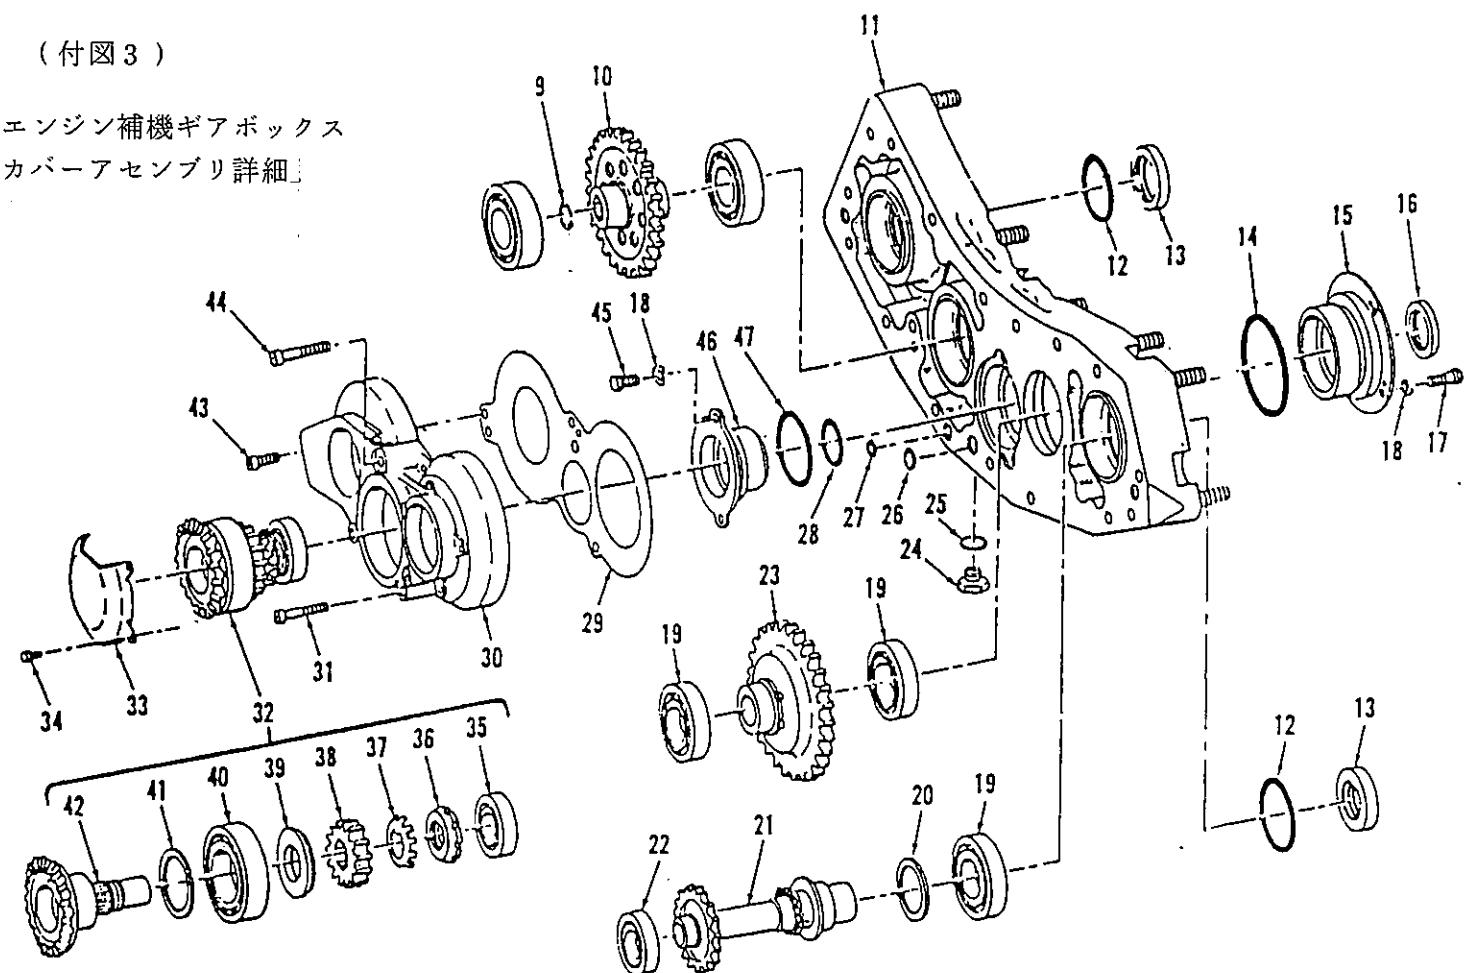
(付図3)

- (4) ベベル・ギア（付図3の42番）のエクスターナル・スライスが摩耗していた（写真2参照）。
- (5) スペー・ギア（付図3の38番）のインターナル・スライスが摩耗していた。また、両端面にフレッティングがあった（写真3参照）。
- (6) ナット（付図3の36番）は締付トルクがなく、手でまわる状態であった。
- (7) ナット（付図3の36番）はロック・ワッシャ（付図3の37番）との接合面にフレッティングが認められた。
- (8) ロック・ワッシャ（付図3の37番）は、ナット（付図3の36番）との接合面及びスペーギアとの接合面に摩耗及び変形が認められた。
- (9) スペーサ（付図3の39番）はスペーギアとの接触面にフレッティングが認められた。
- (10) ラミネート・シム（付図3の41番）が変形していた。
- (11) カバー内面にギアと接触した擦傷があり、また、一部が破損していた。
- (12) カバー・アンド・サポート・アッシのペアリング・ボア・アライメントが許容値外であった。

このことは、当初の同結合部の締め付けの不適切さ、ロック・ワッシャの硬度の不適切さなどのため、使用時間の経過とともに同部位にわずかな遊びを生じ、その異常なかん合状態でエンジンの加減速に伴い、ナット、スパーギア及びスペーサのそれぞれの接触面にフレッティングが生じてナットの締付力が減少し、スプライン結合部の摩耗が進

展し、損傷して本不具合を発生したものと推定される。

これにより、ナット（付図3の36番）の締付トルク及びその手順が改定され、また、ロック・ワッシャ（付図3の37番）の硬度については明確に規定し、改善された。これに関して、航空局は、ライカミング式T5508D型発動機を装備したベル式214B型回転翼航空機について、アクセサリ・ドライブ・ギアボックスの部品番号2-080-000-24を改修されたギアボックス部品番号2-080-000-34と昭和58年9月30日までに交換する旨の耐空性改善通報（TOD-2281-83）を昭和58年5月19日付で発行していた。

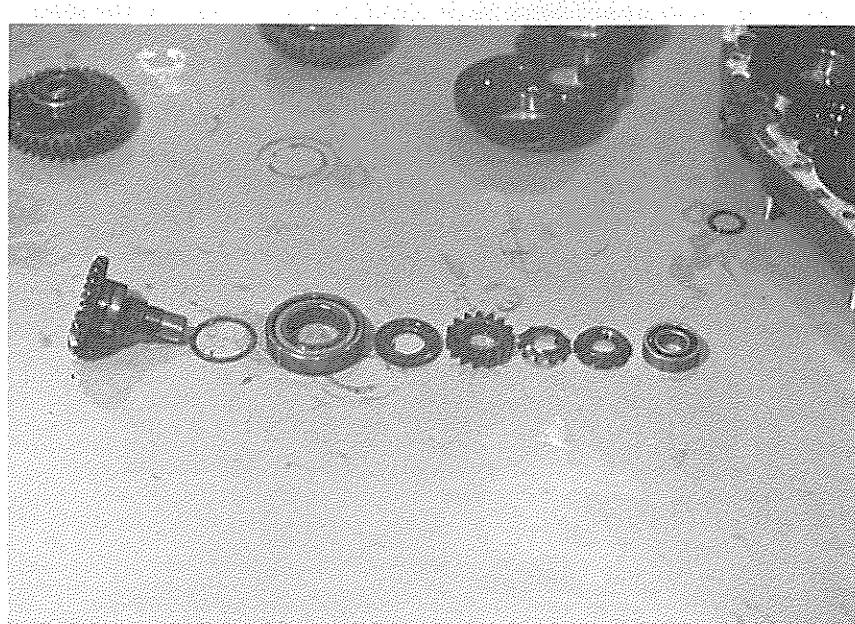
- (1) チップ・ディテクタに帶状スチール（ $0.3 \times 10$  ミリメートル）1個及び黒色状金属微粉が多量に付着していたが、警報灯を点灯させるような短絡の状態ではなかった。
- (2) オイル・フィルタ・エレメントに多量の黒色状金属微粉及びカーボンが付着していた。
- (3) ギアボックス・アセンブリ内のオイルを試験した結果、オイルは劣化しておらず、オイル中に含まれていた金属成分は次のとおりであった。

写真1 アクセサリ・ドライブギア・アセンブリ

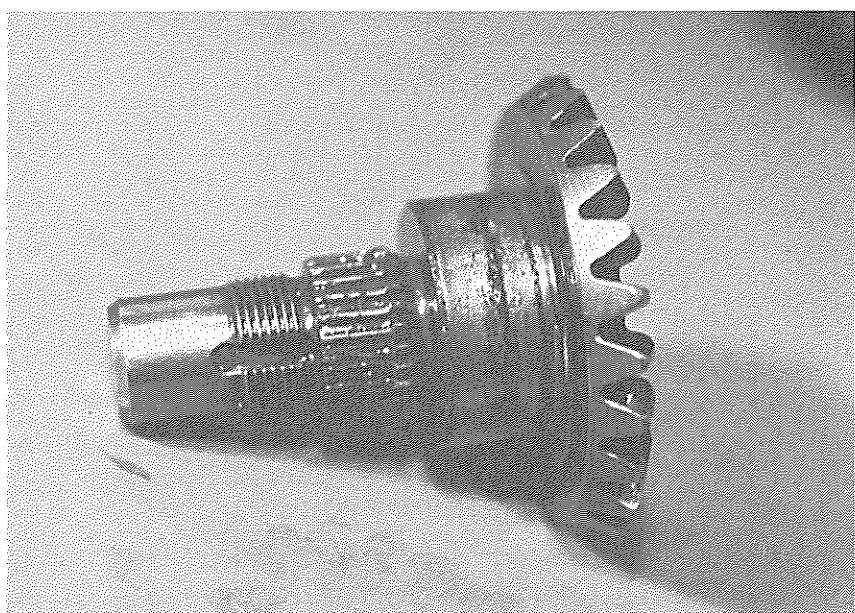
- (1) ベベル・ギアのスライド部については、摩耗及び破損があったことから、走査型電子顕微鏡による破面観察を行った結果、同スライド部は徐々に摩耗が進展し、スライドの荷重分担面積が減少するとともに、応力レベルが高くなり、同スライドが破損したものと認められた。
- (2) ベベルギア及びスパーギアのスライド部断面についてのミクロ組織観察（写真5）

写真2 スライン結合部が摩耗損傷ペベルギア

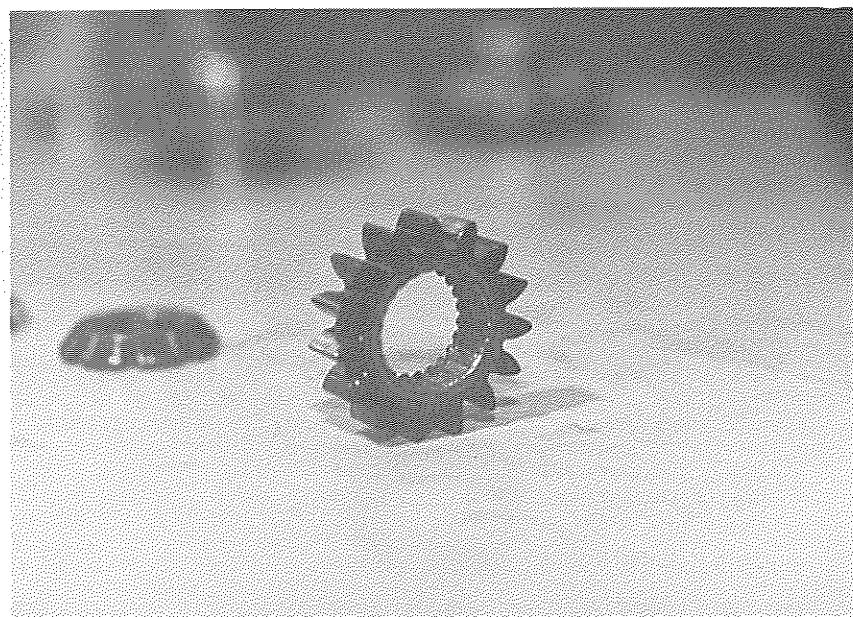
写真3 スプライン結合部が摩耗損傷したスパーギア

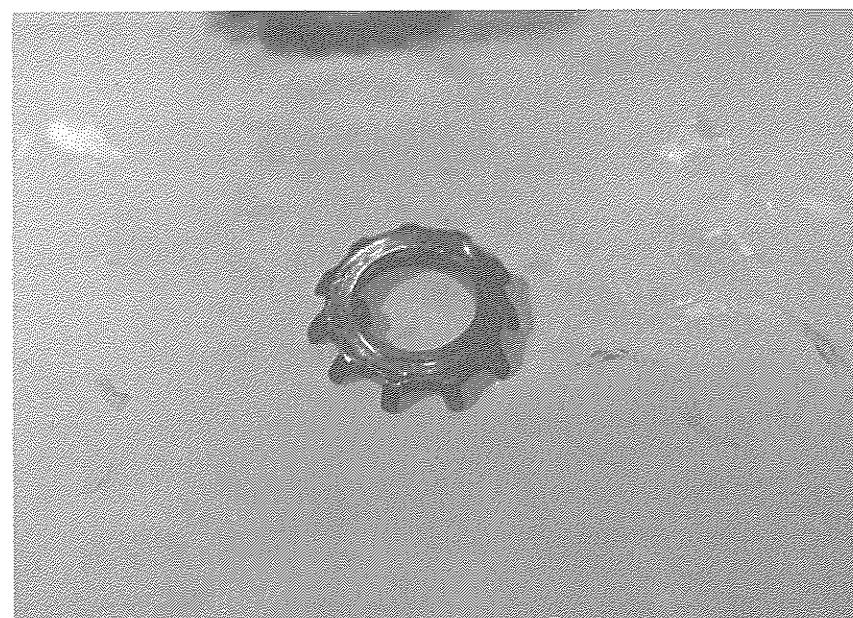
(13) ロック・ワッシャの硬度については、最大値の規定値があるが最小値は明記されておらず、測定結果は最大値より低かった。

- 3.2.1 機長は適法な資格を有し、所定の航空身体検査に合格していた。
- 3.2.2 JA9275は、有効な耐空証明を有し所定の定時整備が実施されており、調査結果からギアボックス・アセンブリの内部故障を除き、事故発生まで異常はなかったものと推定される。
- 3.2.3 事故当時の気象状況は事故に関連はなかったものと推定される。
- 3.2.4 JA9275が仮鉄柱回収現場で作業中のホバリングにおいて、機長が口述しているN<sub>1</sub>指示計の変動を起こしたエンジン故障は、エンジン・フェューエル・ポンプ及びフェューエル・コントロールが円滑に駆動されなくなり、このため、燃料流動量が変動したことによるものであると推定される。
- 3.2.5 エンジン・フェューエル・ポンプ及びフェューエル・コントロールが円滑に駆動されなかったのは、アクセサリ・ドライブギア・アセンブリのペベルギア及びスパーギアのスプライン結合部が摩耗して、所要の駆動力が正常に伝達されなかつたことによるものと推定される。
- 3.2.6 JA9275が帰投中にエンジンが停止したことについては、アクセサリ・ドライブギア・アセンブリのペベルギア及びスパーギアのスプライン結合部の摩耗損傷が更にすすみ、動力伝達が完全に断たれ、フェューエル・コントロール、フェューエル・ポンプが駆動されなくなり、燃料の供給が途絶したことによるものと推定される。
- 3.2.7 調査結果より、ロック・ワッシャの変形及びナットが手でまわる状態にあったこと等が認められた。

写真4 変形・摩耗したロック・ワッシャ

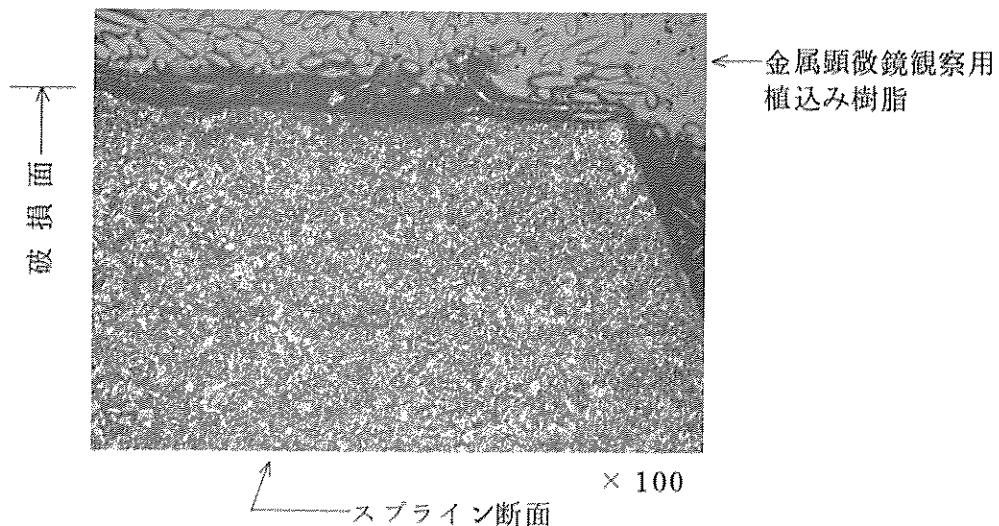
この結果、両ギアのスプライン部の硬度は共に規定値内に入っていたが、スパーギア部の方がペベルギア部より硬度が低かったため、スパーギアのスプラインの破損した表面には写真6に示すように塑性流動層が認められ、この表面には表面に平行もししくはそれに近い方向に異常な応力が作用したことが推定された。また、両ギアのスプライン部については材質上の欠陥は認められなかった。

写真5 ベベルギアの破損したスライン部  
断面のミクロ組織

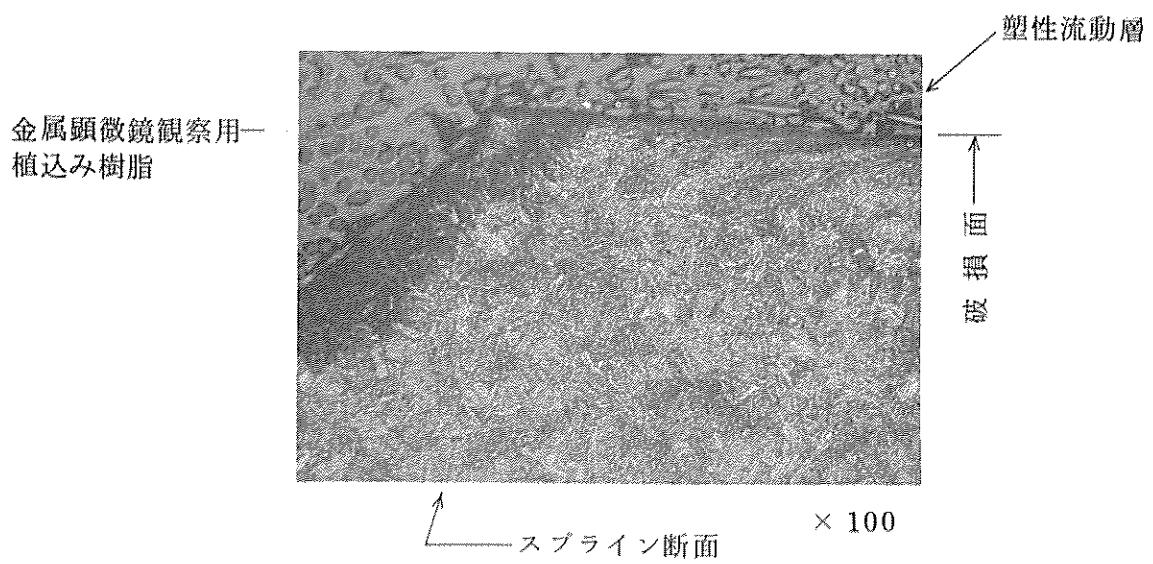
写真6 スペーギアの破損したスライン部  
断面のミクロ組織
