航空事故調査報告書  
東邦航空株式会社所属  
川崎ベル式47G3B-KH4型 JA7475  
宮城県黒川郡大衡村  
昭和59年7月13日

昭和60年1月9日  
航空事故調査委員会議決（空委第2号）

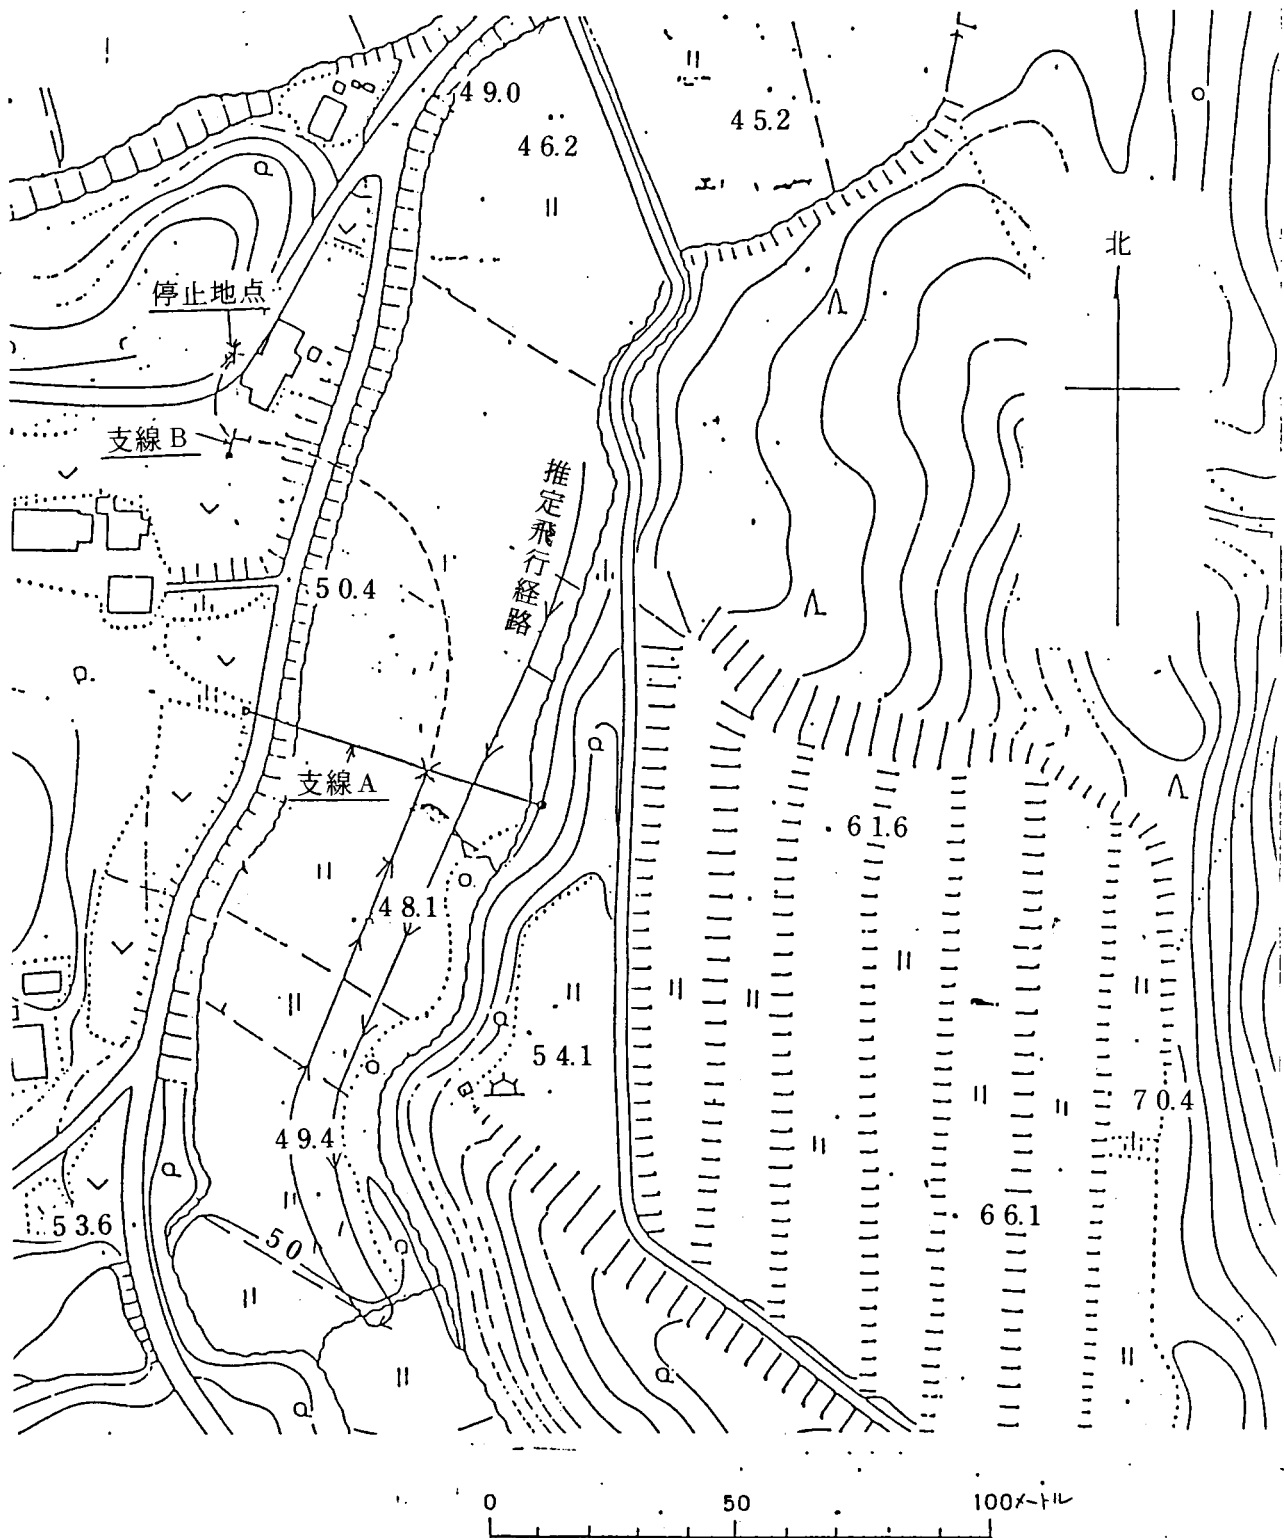
第2回目の散布飛行のため同機は08時21分離陸した。08時56分ごろ同機は付図1に示す谷津田の散布飛行に移り、北から南へ支線A等の上方を越えて散布飛行し、旋回して南から北へ散布飛行中付図2に示す支線Aに接触し左へ偏向して約80メートル、ほぼ水平に飛行し民家近くの電柱の支線B（付図3参照）に接触して墜落し約20メートル先の道路上に同機は右側を下に横転して停止した。

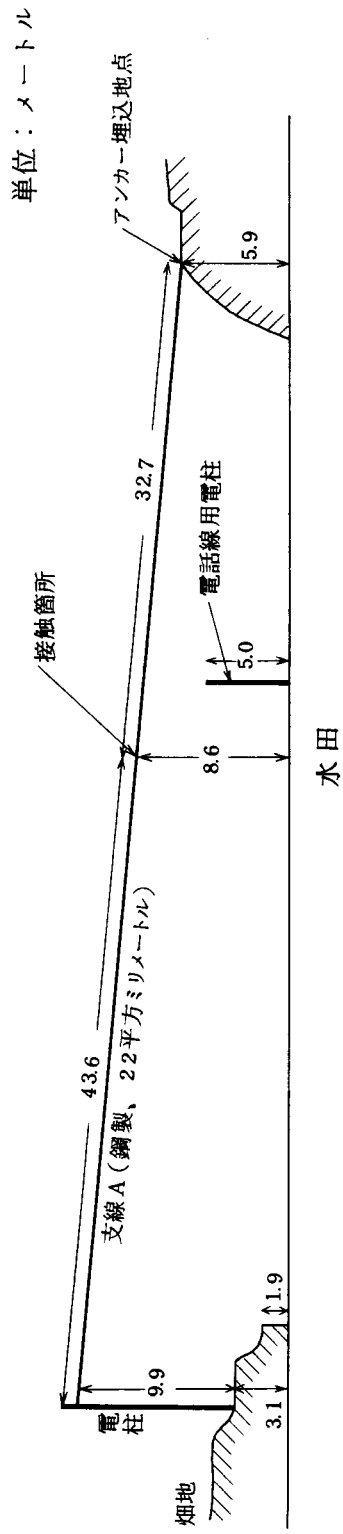
付図 2

3.1.5 農林水産航空協会発行の安全対策の手引き、昭和59年版(以下「手引き」という。)は背景に森や山がある架線は見分けにくいと指導している。支線Aはこの状況に該当するものと認められる。手引きには電柱間の中央部や支線に危険標識旗を設置するよう、また電柱にあまり近づけた標識は効果的でないとして指導している。しかしながら事故現場の谷津田には支線Aのための危険標識旗は設置されておらず、電話線については電柱間の中央だけでなく、電柱のそばにも危険標識旗が設置されていた。

手引きには散布区域の送電線、索道及び特別に危険な電線は赤線で散布作業地図に記入するよう指導している。高圧送電線は散布作業地図に記入されていたが支線Aは記入されていなかった。

以上を総合すれば機長は支線 A に気付かないまま、同機は風防アセンブリ前方の中央部付近から支線 A に接触したものと推定される。

支線 A の見取図

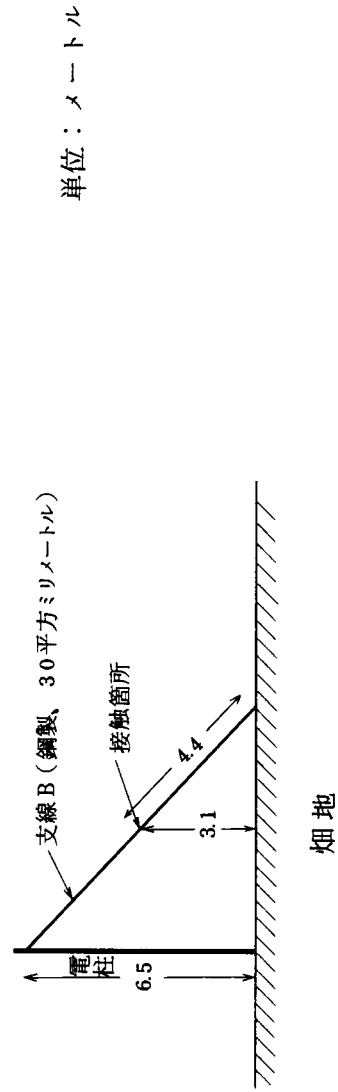
付図 3

3.1.7 同機が支線 A に接触してこれを切断し、その際機長は致命的な外傷を受けたものと考えられるが、直前方下の水田に不時着することなく、方向を変え左前方に約 80 メートル、ほぼ水平に飛行し民家近くの電柱支線 B に接触し、墜落したものと推定される。

支線 B の見取図
