航空事故調査報告書
西日本空輸株式会社所属
アエロスパシアル式SA315BアルウエットⅢ型JA9106
福岡県筑後川河川敷
昭和59年3月8日

昭和60年1月9日
航空事故調査委員会議決（空委第1号）

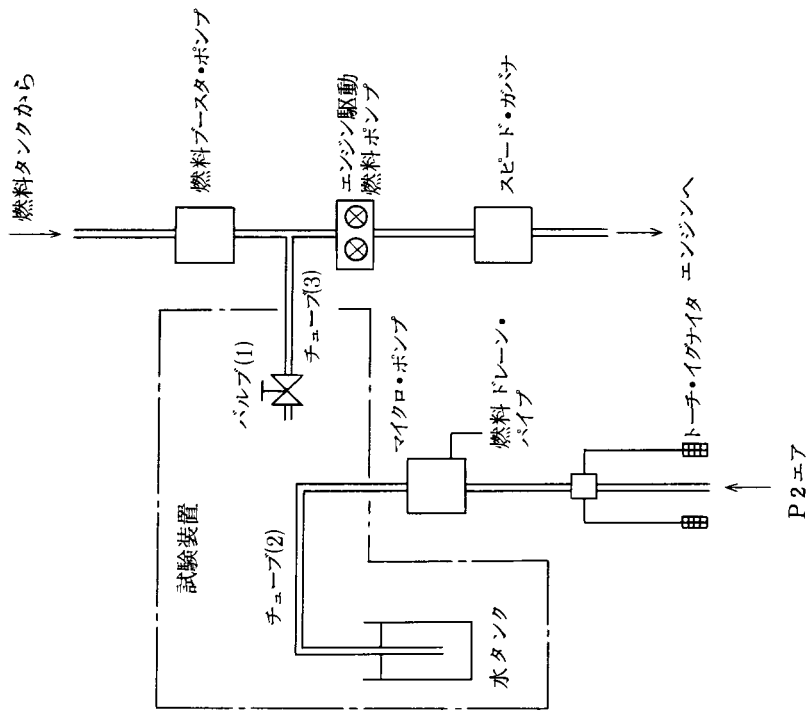
付図 3

- (1) ブースタ・ポンプとエンジン駆動燃料ポンプとの間にある起動燃料系統に、試験装置を取り付け、エンジン起動後、マイクロポンプの燃料入口からのコンプレッサ・デイスチャージ・エア（以下「P2エア」という。）の漏洩を調べるため、付図3に示したようにバルブ(1)を閉じ、チューブ(2)の端部を水タンクの中に入れ、エンジンの定常回転速度による連続運転（ブースタ・ポンプは「オン」）を行ったが、P2エアの漏洩は認められなかった。
- (2) 付図4に示したように試験装置を取り付け、エンジンの定常回転速度による連続運転を行い、バルブ(1)を開閉させたりチューブ(2)を大気へ開放させたりしたが、水マノメータに変動は見受けられず、マイクロ・ポンプへの大気の流入やP2エアの漏洩は認められなかった。さらに、予備品の他のマイクロ・ポンプと交換して同様の点検を行って見たが、水マノメータの変動はなく、マイクロ・ポンプの内部の漏洩は認められなかった。
- (3) 付図3に示したチューブ(2)を外した状態でエンジンの定常運転中、ブースタ・ポンプ・スイッチを「オン」にしてバルブ(1)を開いたところ、バルブから燃料が吐出した。また、ブースタ・ポンプ・スイッチを「オフ」にしてバルブ(1)を開いたところ、バルブ(1)から大気が燃料系統内に吸い込まれ、エンジンは直ちに停止した。
