航空事故調査報告書

新日本国内航空株式会社所属
アエロスパシアル式SA350B型 JA9255
北海道様似郡様似町
昭和59年7月9日

昭和59年12月19日

航空事故調査委員会議決（空委第48号）

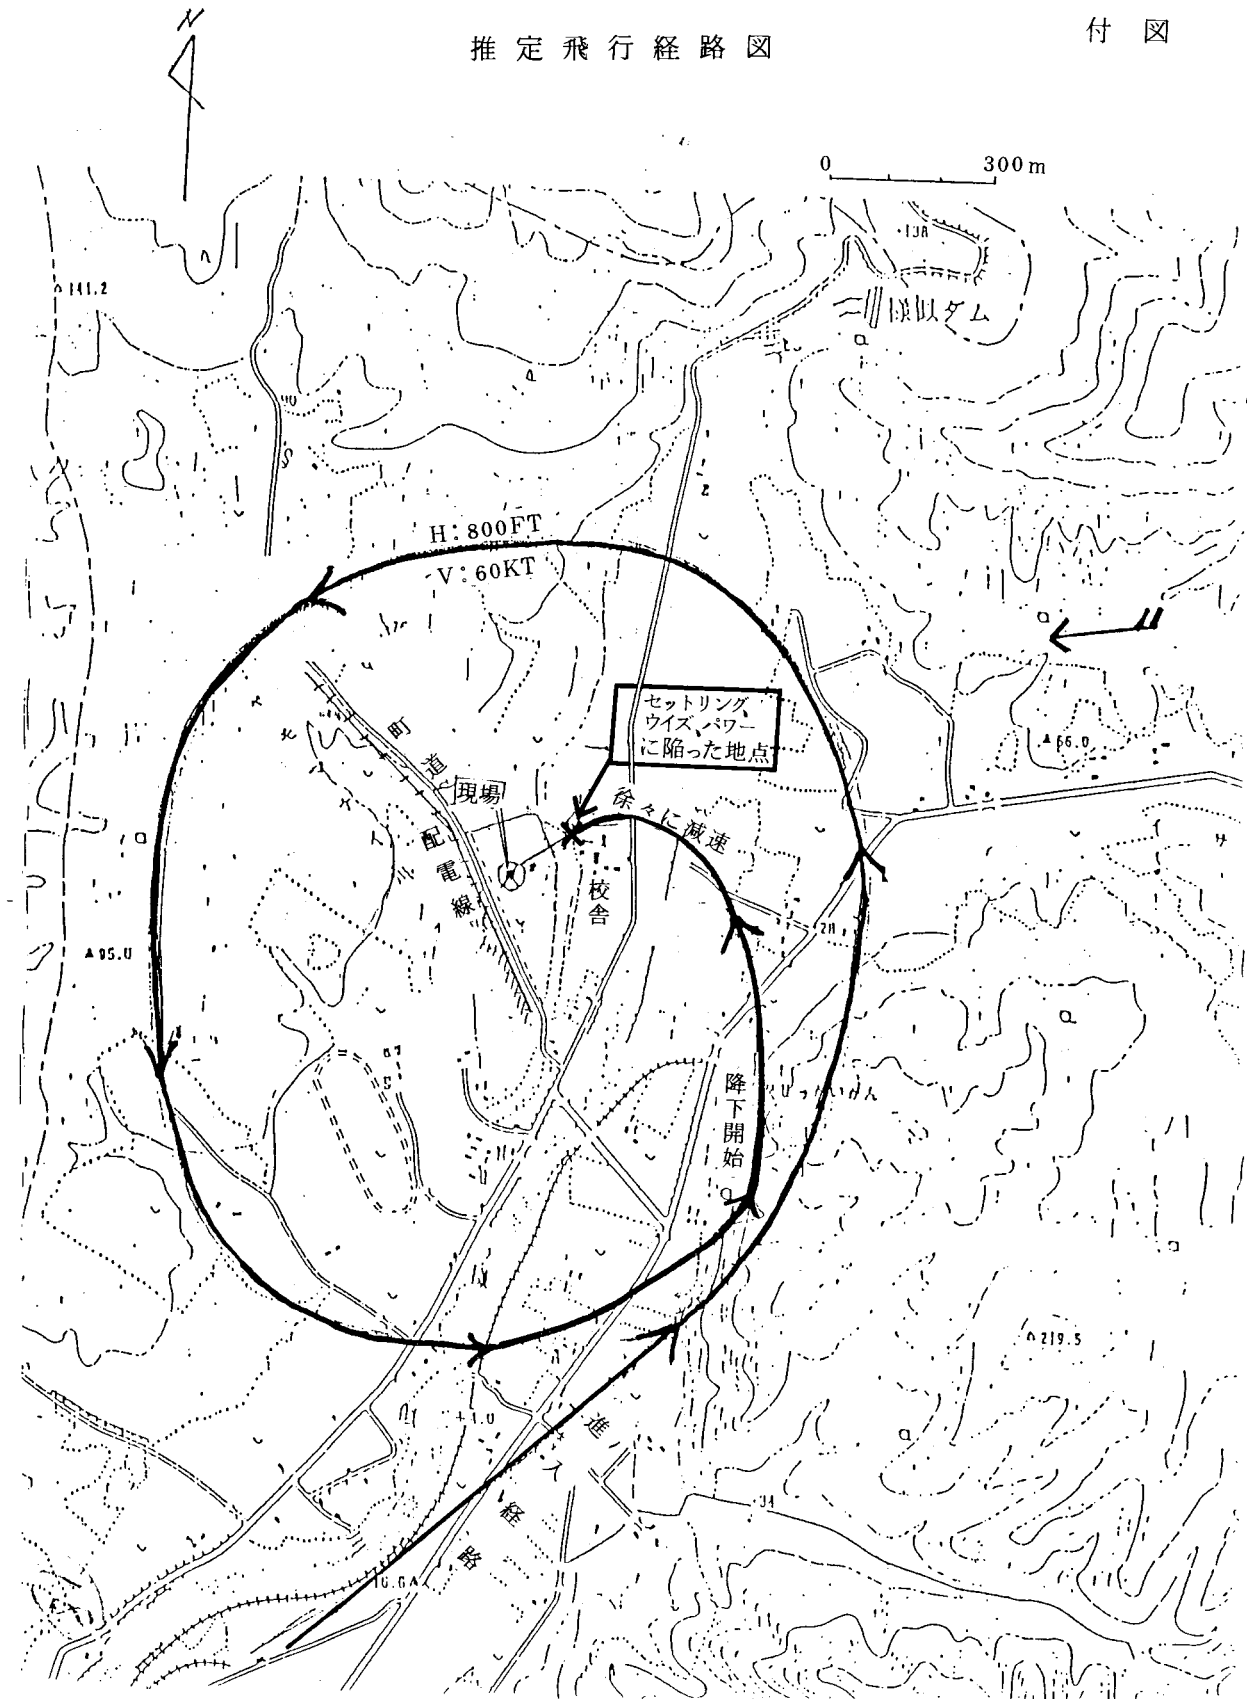
推定飛行経路図

機長は、意図的にスキッド・レベルを保つようサイクリック・ステックを前方に操作し、低い速度と大きい降下率で背風を受けた状態で、配電線の手前の牧草地に不時着のための進入を行った（付図参照）。
