航空事故調査報告書

日本農林ヘリコプター株式会社所属
川崎ベル式47G3B-KH4型JA7531
沖縄県石垣市
昭和59年10月2日

昭和60年3月20日
航空事故調査委員会議決（空委第8号）

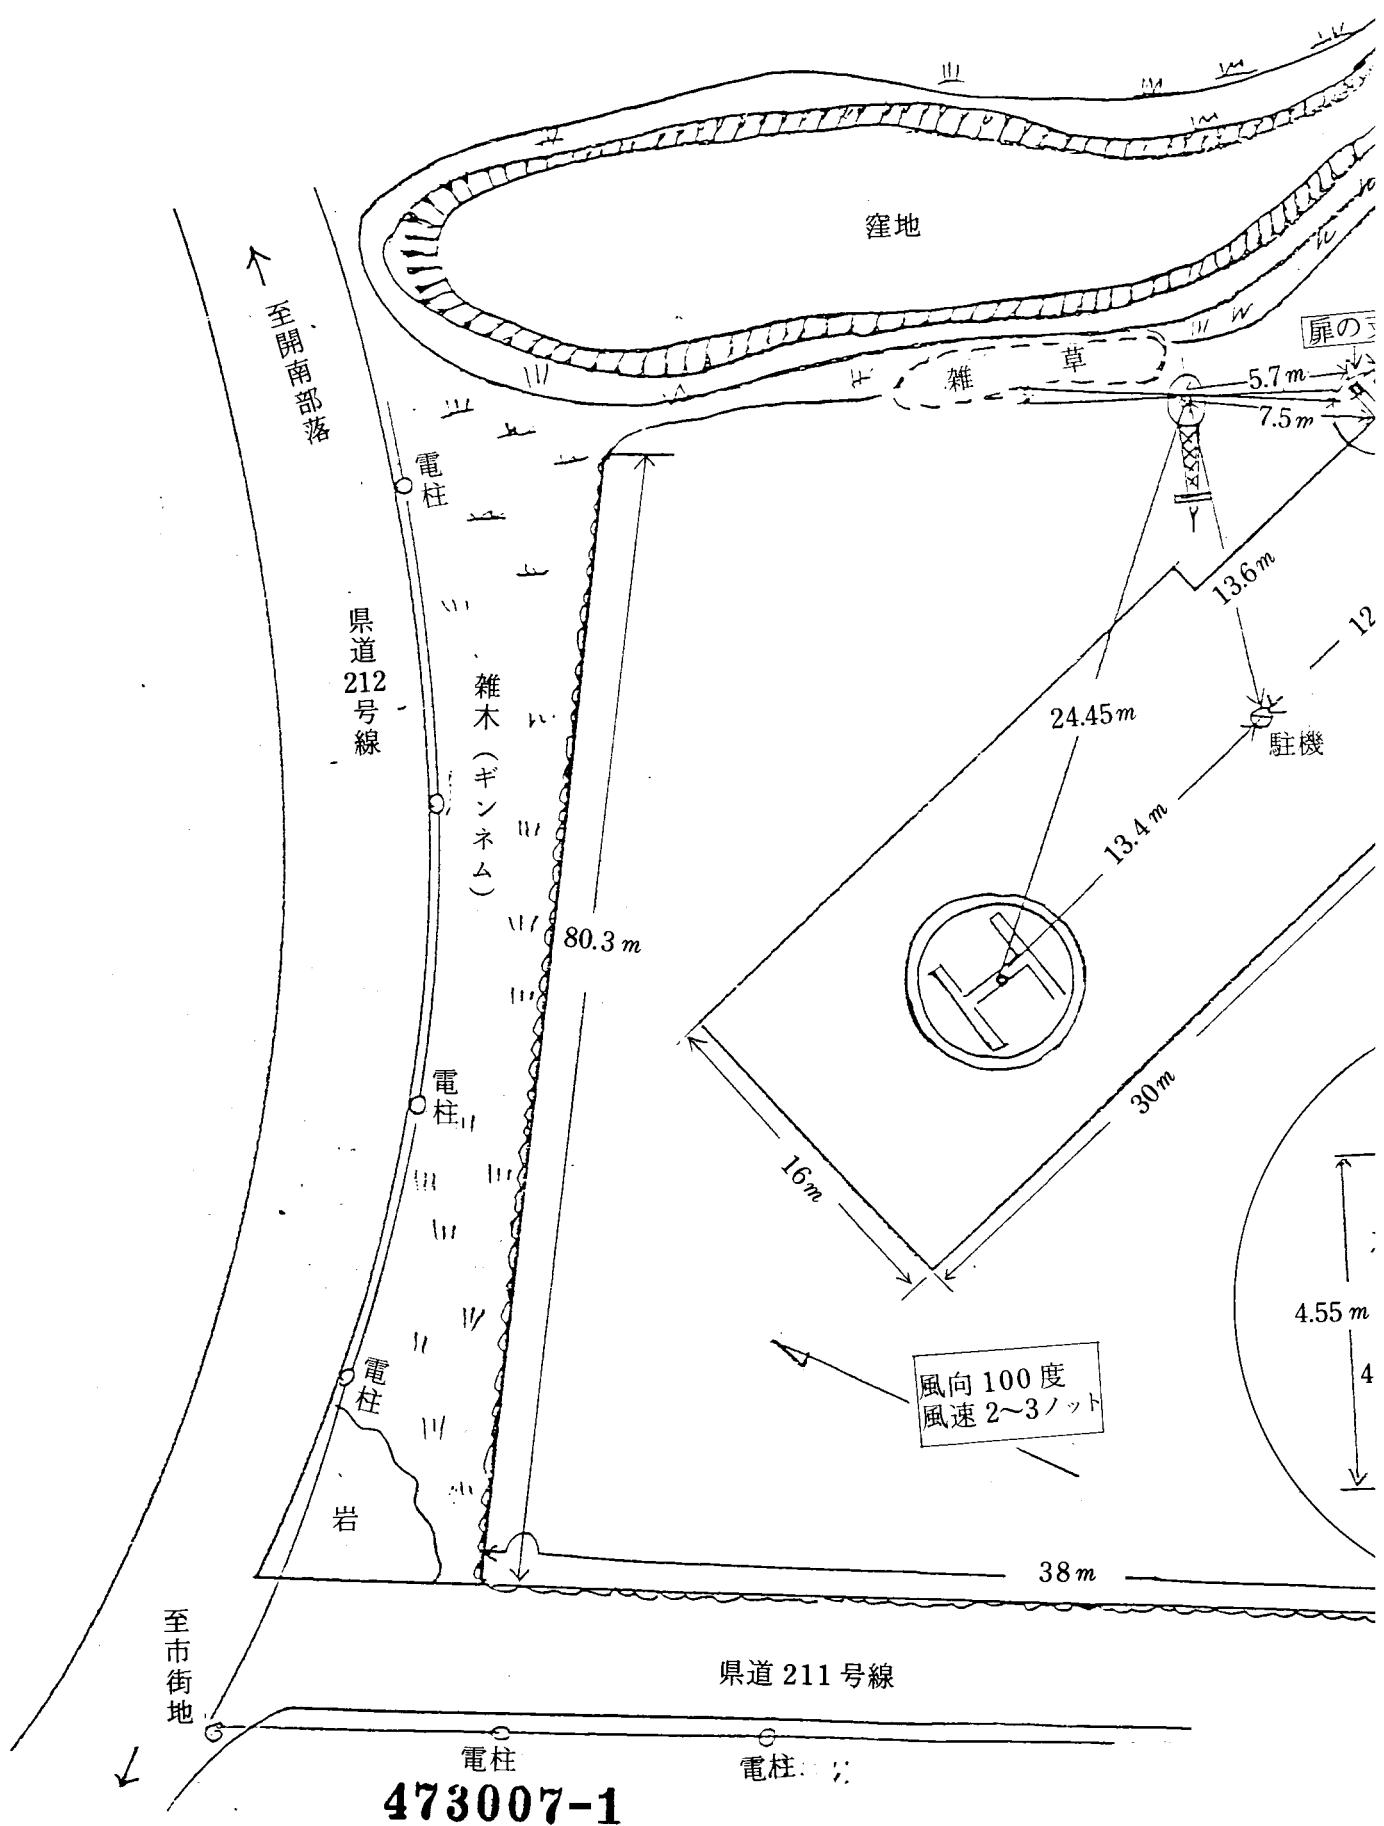
現場付近見取図及び格納庫の扉の状況図

同機は、両方のメイン・ロータ・ブレードの先端部を格納庫の扉の支柱（以下「支柱」という。）に接触させ、支柱から西方約5.7メートルの地点に両スキッドの後端部を地面に突き立てるようにして墜落し、約30メートル四方にわたって、テール・ガード及び2枚のテール・ロータ・ブレードを飛散させ、機首をほぼ北に向けて停止した。（付図参照）

石垣ヘリポートは付図のとおりで、標高 25 メートル、面積 7,687 平方メートルの場外離着陸場である。

南及び西側は県道沿いに高さ約 12 メートルの配電線が架設されており、北側は急な下り傾斜の崖をへだてて窪地となっており、東側は一部の崖を除き平坦な原野となっている。

したがって離着陸は、北及び東側に限定されるが、北東の隅には高さ約 6 メートル、広さ約 162 平方メートルの格納庫が存在している。

格納庫の前方は全面コンクリート舗装されており、約 25 メートル南西側に直經約 6.5 メートルのスポットが設定されている。

いたと述べており、同機のメイン・ロータ・ブレードが支柱の高さ4.12メートルの位置に接触するまでの間、外部に対して十分な注意が払われていなかったものと推定される。

本事故の原因は、機長が離陸の際、自機と格納庫の扉の支柱との間隔を誤判断したことによるものと推定される。

3.1.9 同機は、北方のできるだけ障害物のないところを、背風気味で最大全備重量に近い重量の状態で離陸し、メイン・ロータ・ブレードの先端を支柱に接触させたものと推定されるが、結果的にみれば、当初からスポットまで搬出しておくか、あるいはホバリング位置からスポットまで移動したのち、離陸方向に十分余裕のある状態で離陸する方法が適当であったと考えられる。
