航空事故調査報告書
個　人　所　有
クイックシルバー式MX II型超軽量動力機
大分県大分市大字大在大在公共埠頭
昭和59年5月17日

昭和60年3月20日
航空事故調査委員会議決（空委第7号）

1 航空事故調査の経過

1.1. 航空事故の概要

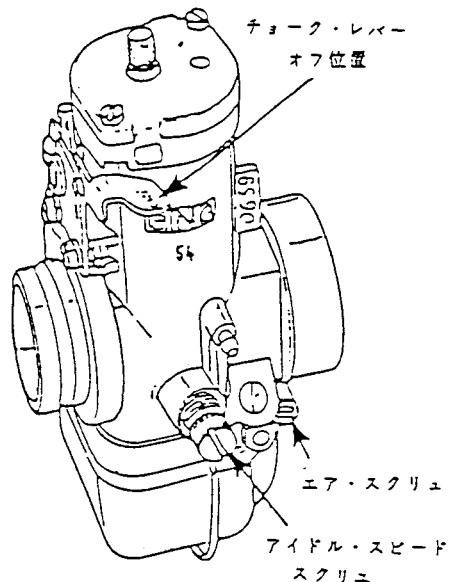
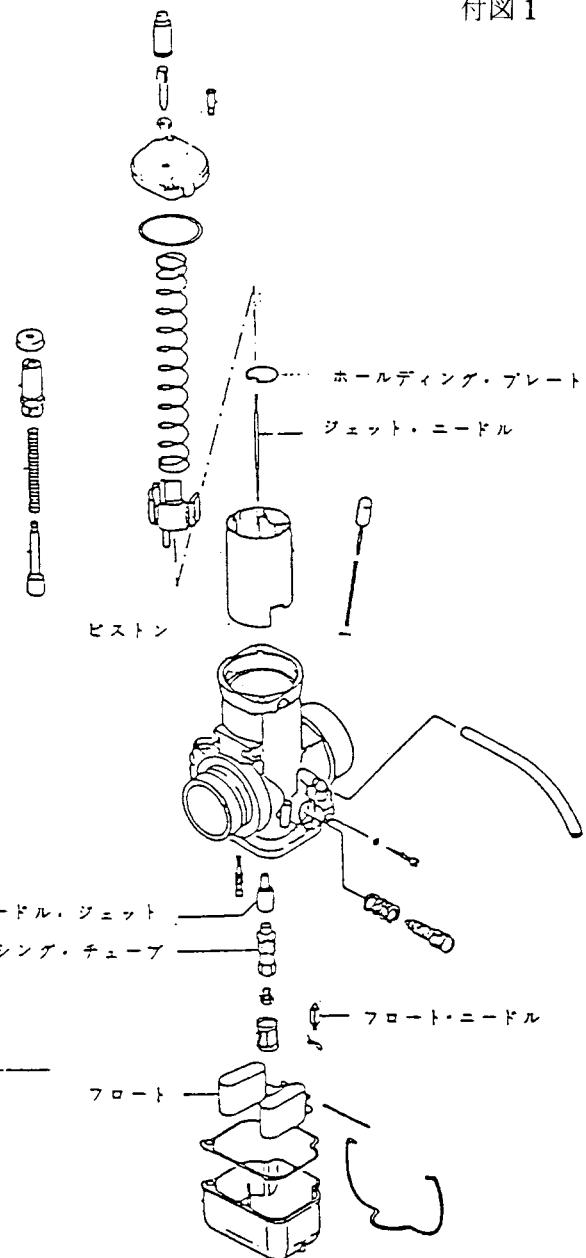
付図 1

径の表示、番号が大きくなると直径も大きくなる。)があり、ジェット・ニードルは 8 L 2、ホールディング・プレートは最下部に装着されていた。(付図1及び2参照)

- (3) 同エンジンの気化器に装着されていたメイン・ジェット・ノズルは、これまで我が国に輸入された同型式エンジン用としては、最も燃料流量の少ないノズルであった。このため、同エンジンの燃料／空気混合比が薄目であり、点火進角が限界内とはいえ早目であったことは、ともに過早着火の発生を助長させた可能性が考えられる。

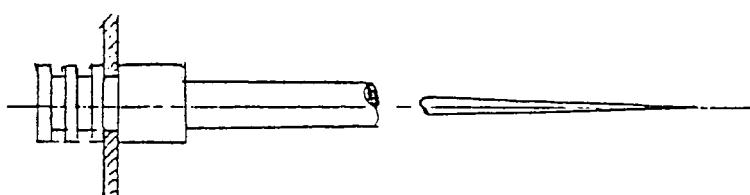
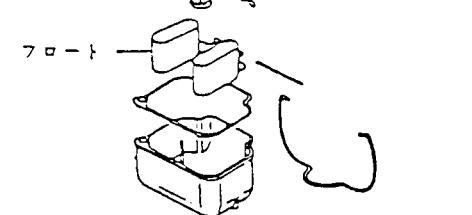
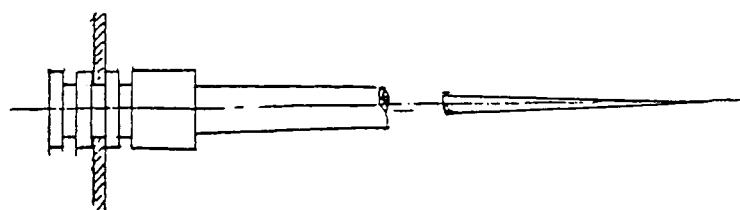
付図 2

参考気化器に装着されていたメイン・ジェットには、180の刻印があり、ジェット・ニードルは 8 G 2、ホールディング・プレートは中央位置に装着されていた。

(1) 事故機気化器のジェットニードルへの
ホールディング・プレートの取付け位置

(2) 参考気化器のジェット・ニードルへの
ホールディング・プレートの取付け位置

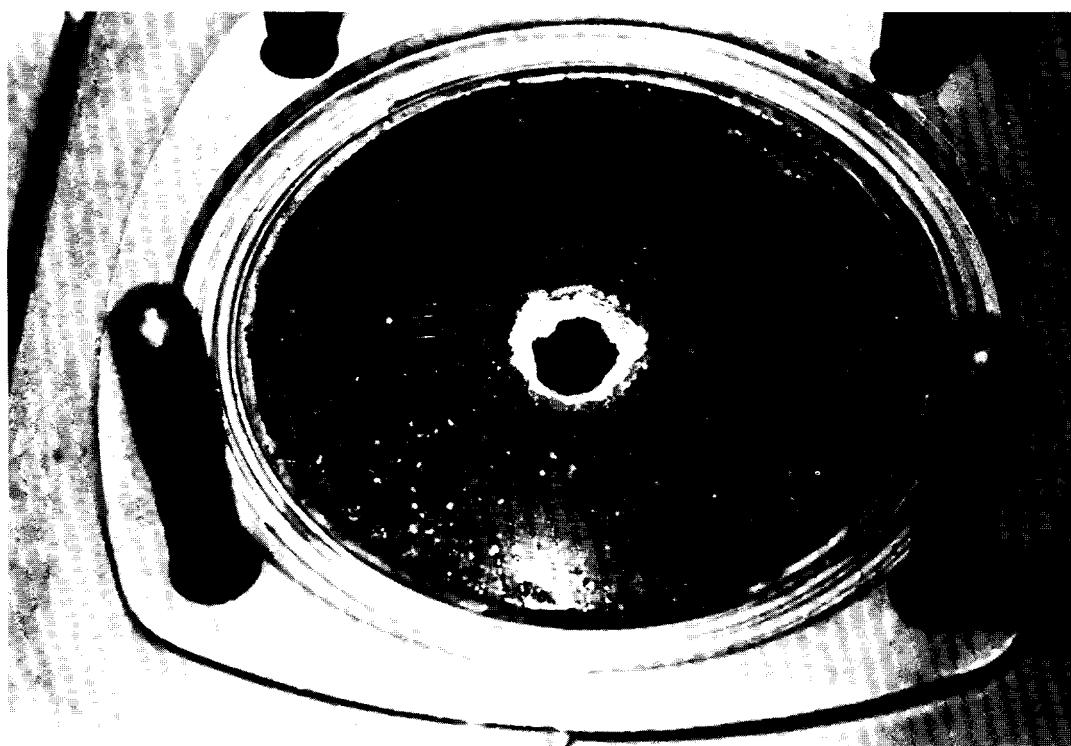
写真 1

- (1) 冷却ファン側(以下ファン側シリンダに関連する部品を「#1」、ファンから離れたシリンダに関連する部品を「#2」という。)ピストン頂部の中央に、11×9ミリメートルの円形状の溶解孔が認められた。(写真1及び2参照)溶解したアルミ片はプラグ、燃焼室、吸入及び排気マニホールド、クランク室等に付着していた。
- (2) #1及び#2ピストン頂部は黒色酸化物で覆われ、#2プラグには潤滑油によるしみりがあった。
- (3) 各シリンダ壁面、ピストン側面及びピストン・リングには摩滅、傷及び焼き付きの徴候はなかった。
- (4) 各プラグの電極ギャップは、規定値0.4～0.5ミリメートルに対し、何れも0.3ミリメートルであった。

- (1) 同機エンジンの №1 ピストン頂部の中央が溶解したのは、その状況からエンジンの過早着火によるものと推定される。

同機の英文エンジン・マニュアルには「エンジンを倒立て使用した場合は、プラグに集まった余剰潤滑油が運転中に燃えてプラグが汚染され、過早着火をおこす可能性がある。」と記述されている。同機の機長は、常に 30:1 の混合比の燃料を使用していた。このことは、過早着火をおこすようなプラグ汚染の生成を助長させたものと推定される。

- (2) 同機のエンジンの №1 ピストンのみが 2 度(2.8.3(1)参照)にわたって溶解したことは、冷却空気ダクトなどの構造上、№1 シリンダの冷却が №2 シリンダより悪いと考えられ、この傾向がピストン溶解に関与したものと考えられる。また №1 シリンダと №2 シリンダとの混合気分配や燃料／空気混合比の不均一が関与した可能性も考えられる。

16.1 ピストン・ヘッド

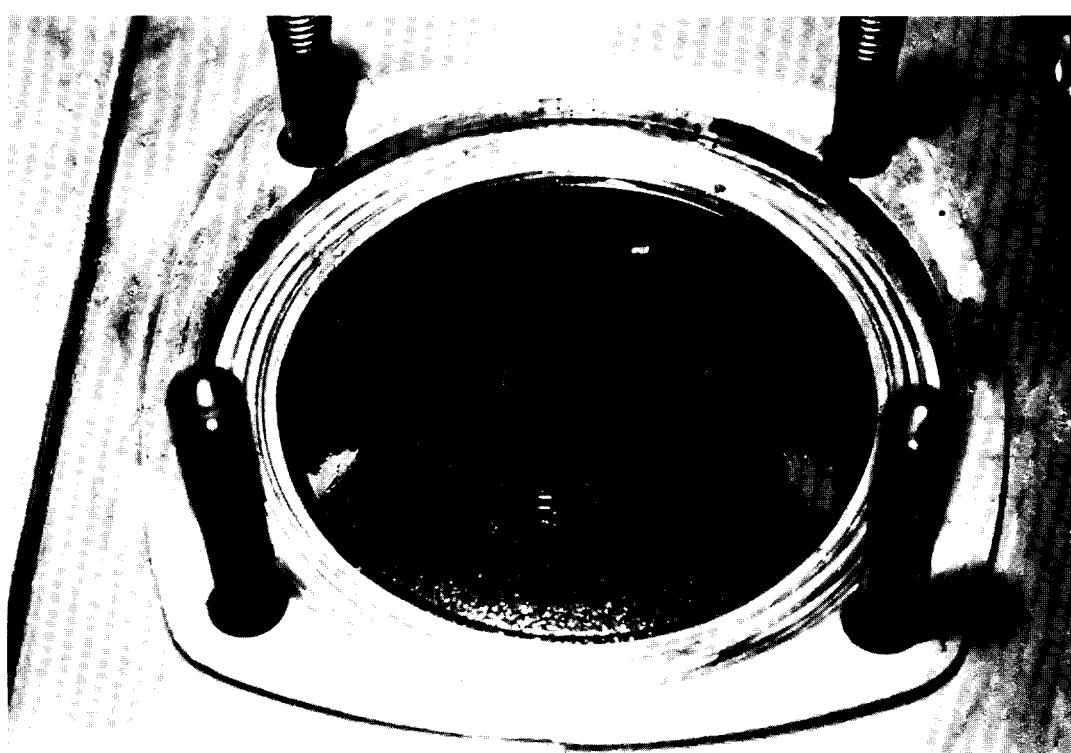
写真 2

なお、エンジンが不調となったのは №1 ピストン頂部の中央に過早着火によるものと思われる溶解孔ができたためであった。

16.2 ピストン・ヘッド
