航空事故調査報告書
諏訪市グライダー協会所属
萩原式H-23C-2型JA2072
長野県霧ヶ峰滑空場
昭和59年8月14日

昭和60年4月17日

航空事故調査委員会議決（空委第9号）

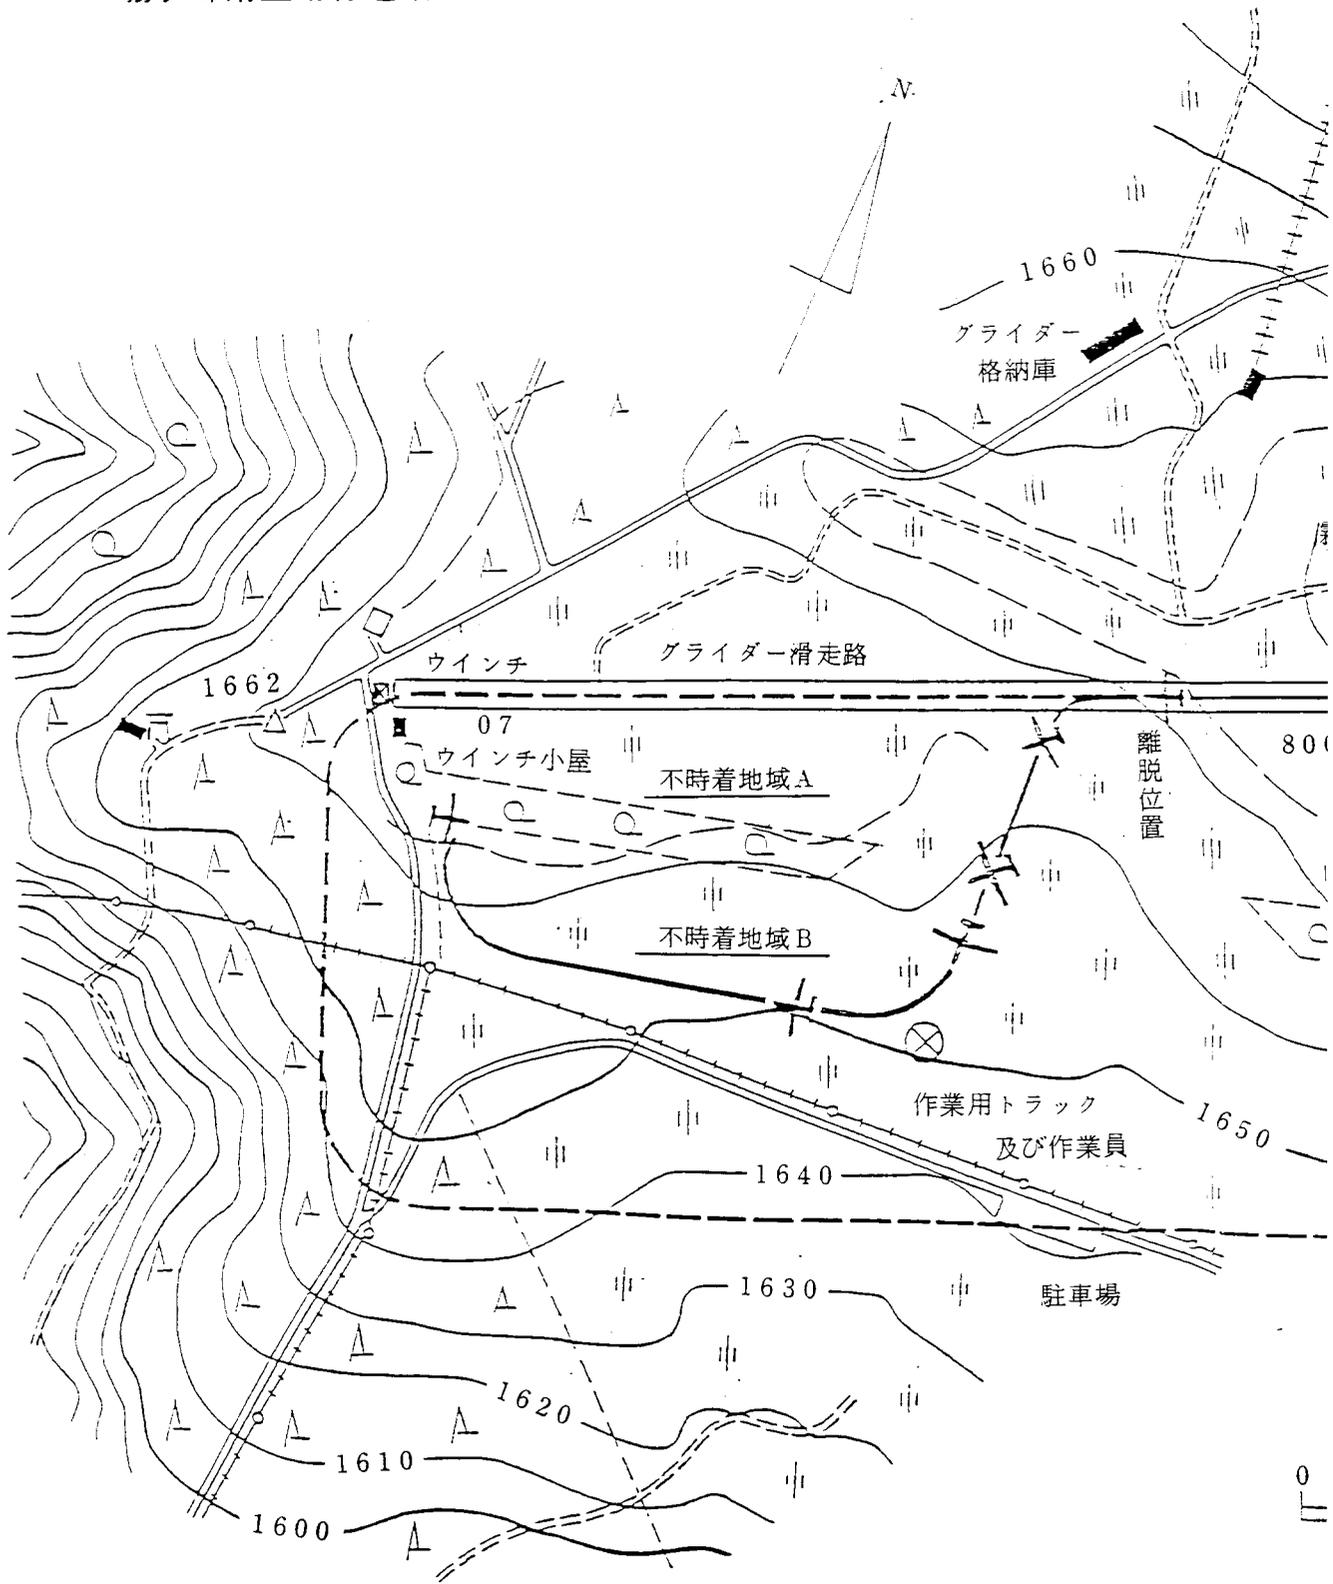
霧ヶ峰滑空場付近略図

機長は、前方空き地（不時着地域A、付図参照）への不時着は高度処理が難しいと考え、左前方滑走路南側沿いの牧草地（不時着地域B）に不時着を決意した。機長は左旋回をした後、左翼を下げてフォワード・スリップの状態で見草地に向かって降下した。

ところが、同機が牧草地に接近した時点において、機長は同機の飛行方向に牧草刈り取り作業中の作業用トラック及び作業員4名を視認したため、これら避けるために、フォワード・スリップを中断し、飛行方向を滑走路とほぼ平行方向に転じて、スポイラー（ダイブブレーキ）による高度処理を行いながら、牧草地内での不時着を意図して、緩い上りこう配を持つ牧草地に沿って、高度を下げながら飛行を継続したが、そのままでは、同地域内での不時着が困難と考えた。このため、急転、直角方向に向きを変えて、高度処理を行いながら同牧草地内へ着陸するため、右へ約90度旋回した。

機首方向が高さ約2メートル程度のかん木地帯に向き、機長がかん木の茂み上への着陸を企画してフlea操作を始める直前、高度が急速に低下して右翼端が地表に接触した。

事故発生地点は、長野県霧ヶ峰滑空場のウインチ小屋から南へ約 100 メートルの牧草地の外れのかん木の茂みの始まり付近であり、事故発生時刻は、14 時 16 分ごろであった。

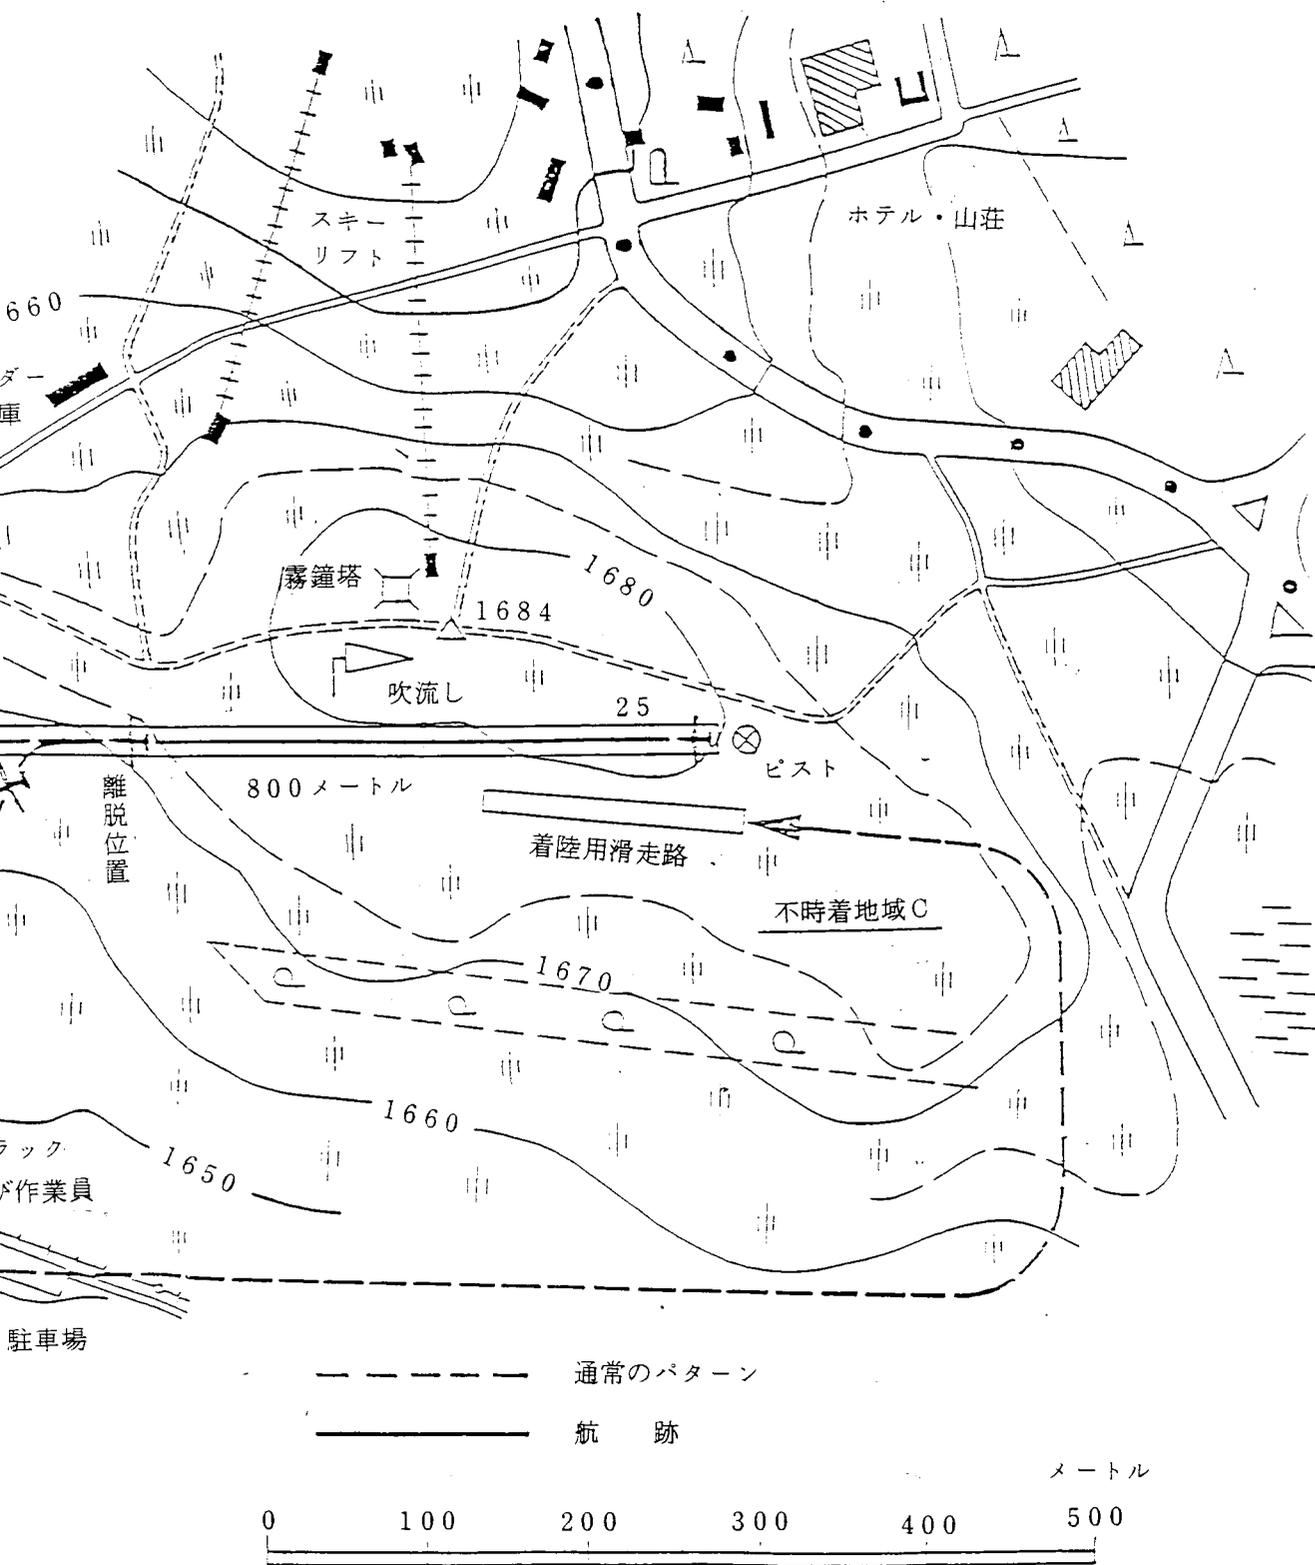
(注) 不時着地域はあらかじめ考えられている不時着の場所
