航空事故調査報告書
個人所有
ビッグ・バード式ドラッグ・スター250型超軽量動力機
愛知県岡崎市
昭和59年9月30日

昭和60年6月19日
航空事故調査委員会議決（空委第15号）

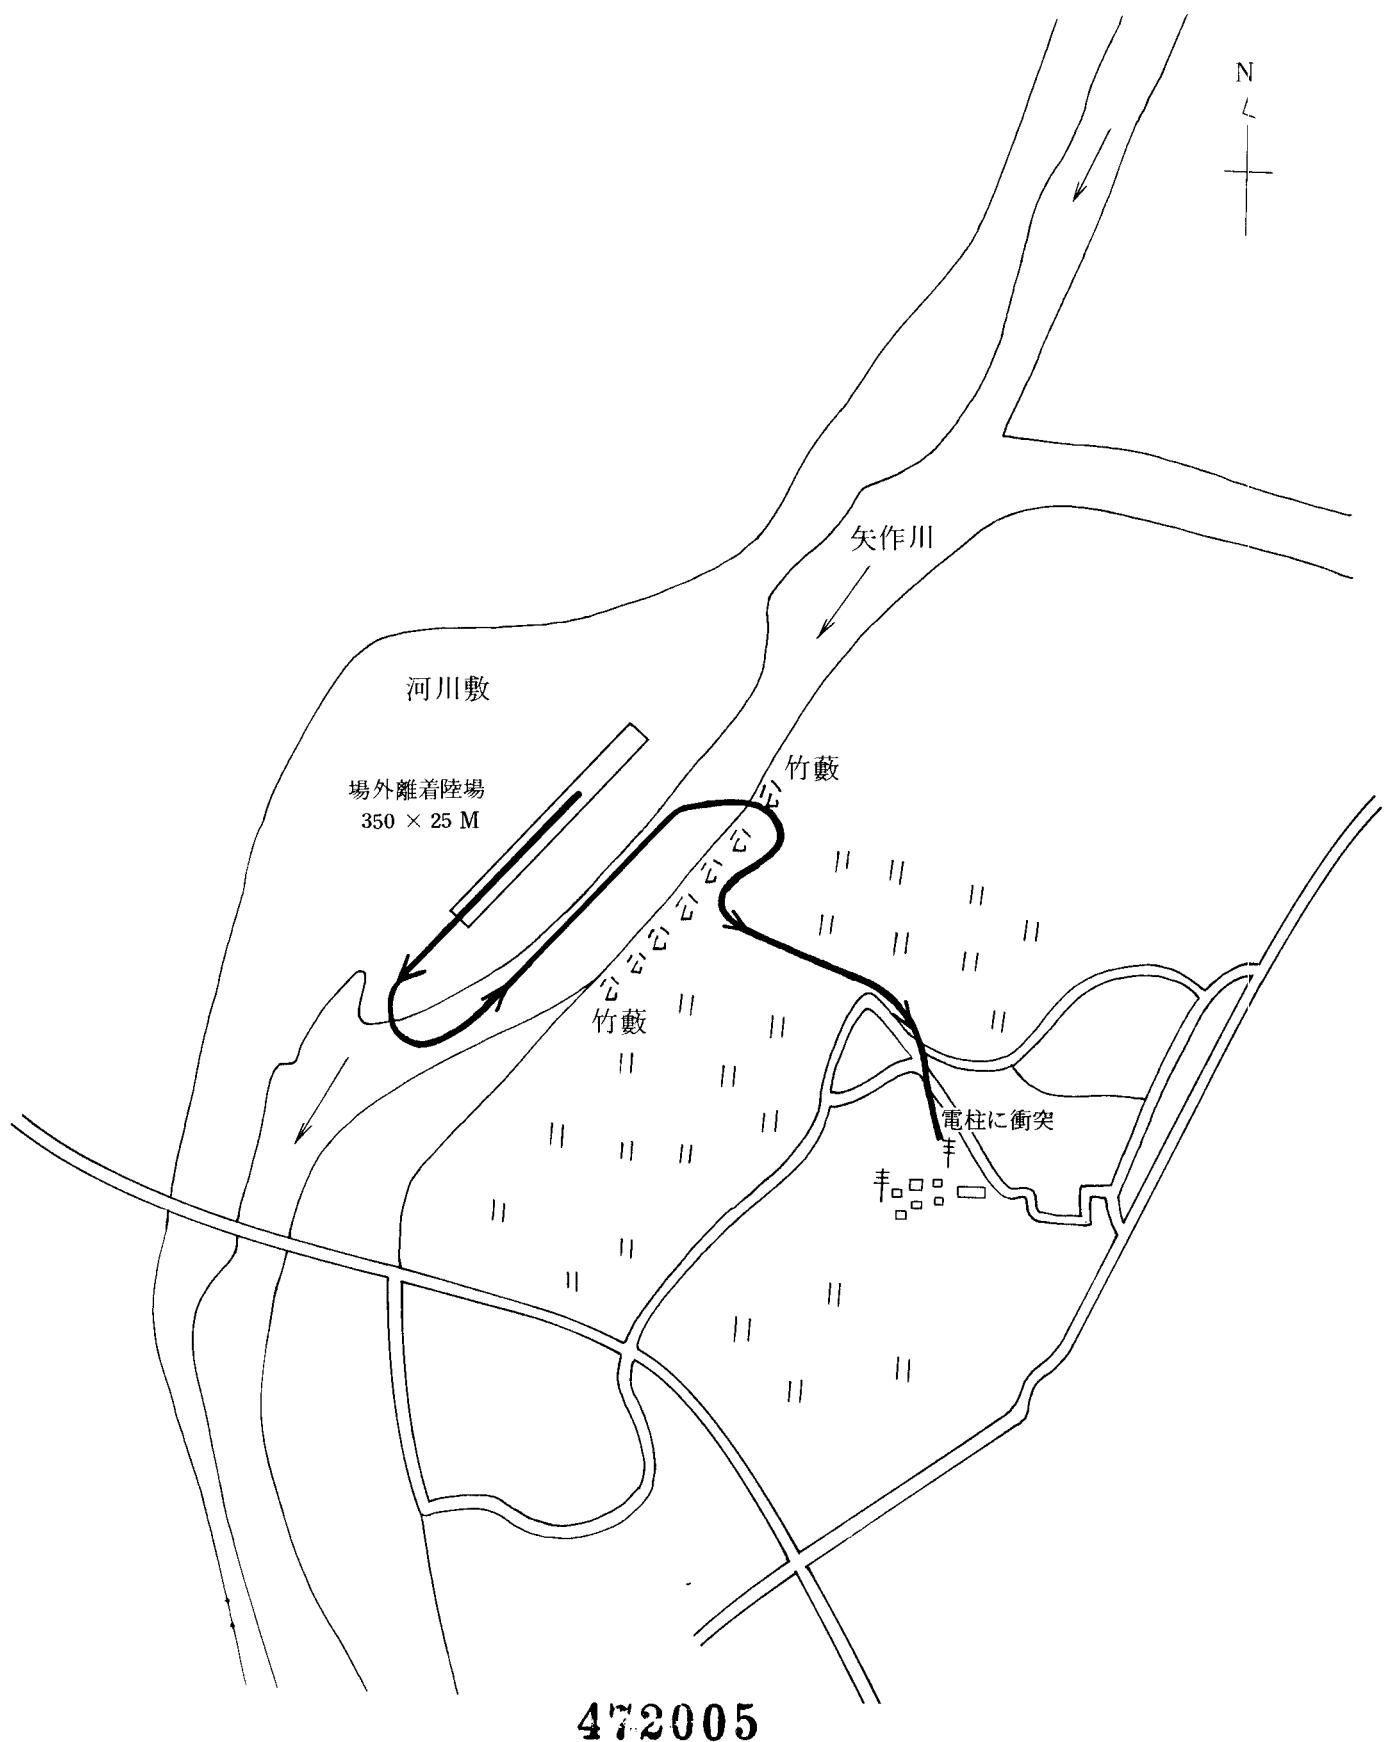
推定飛行経路図

機長は、同機に乗り込み、09時35分ごろ場外離着陸場を南西方向に離陸した。同機は、離陸後、対地高度100～120メートルで場周経路の左クロス・ウインド・レグを経て、ダウン・ウインド・レグに入って間もなくピッティングが始まり、ダウン・ウインド・レグの中程から右に逸脱し竹やぶ付近上空でピッティングが更に大きくなった。指導員は、地上から同機に出力を一定に維持し場周経路に戻るよう無線で送信したが、その時、機首が右に回され深い機首下げの状態となり、その後水平状態となったが、その後、木製電柱（地上高10メートル）の中程に激突し、ほぼ真下に墜落した。

3.1.2 同機はダウン・ウインド・レグに入って間もなくピッキングが始まり、ダウン・ウインド・レグの中程から右に逸脱し、竹やぶ付近上空でそのピッキングは更に大きくなつたが、これは、機長のエンジン出力と操縦との調和が適切でなかったことによりピッキングが発生し、その修正操作が適切でなかったため、このピッキングは更に大きくなつたものと推定される。

その後、同機は、下からあおられたような姿勢で右に回され深い機首下げ状態となつたが、この姿勢変化は竹やぶの上空での気流の乱れ等が作用したこととも考えられるが明らかにできなかつた。

同機は、機体がほぼ水平になつた直後に、前方の電柱に正面から激突しているが、これは機長が姿勢の立て直しに専念し、ほぼ水平姿勢となつた時点で前方に電柱を視認したが、回避操作が間に合わず、激突し墜落したものと推定される。
