航空事故調査報告書(60-6)

航空事故調査報告書  
全日本空輸株式会社所属  
ボーイング式747SR-100型JA8156  
航空自衛隊所属  
三菱式MU-2A型73-3222  
那覇空港  
昭和60年5月28日

昭和60年9月25日  
航空事故調査委員会議決（空委第24号）

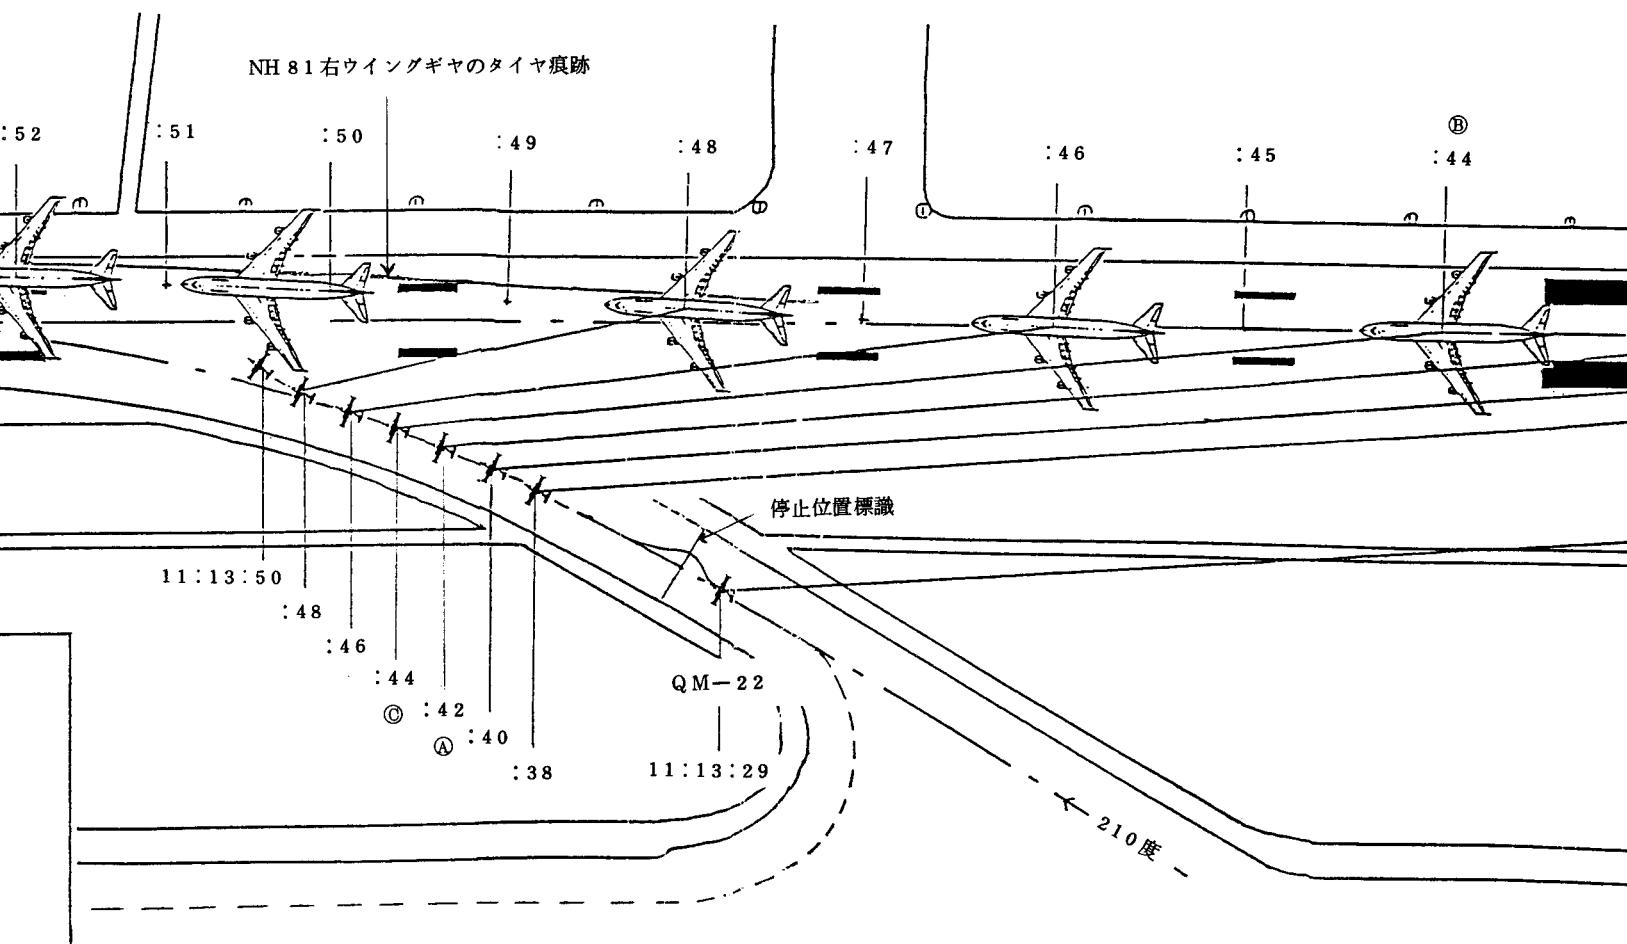
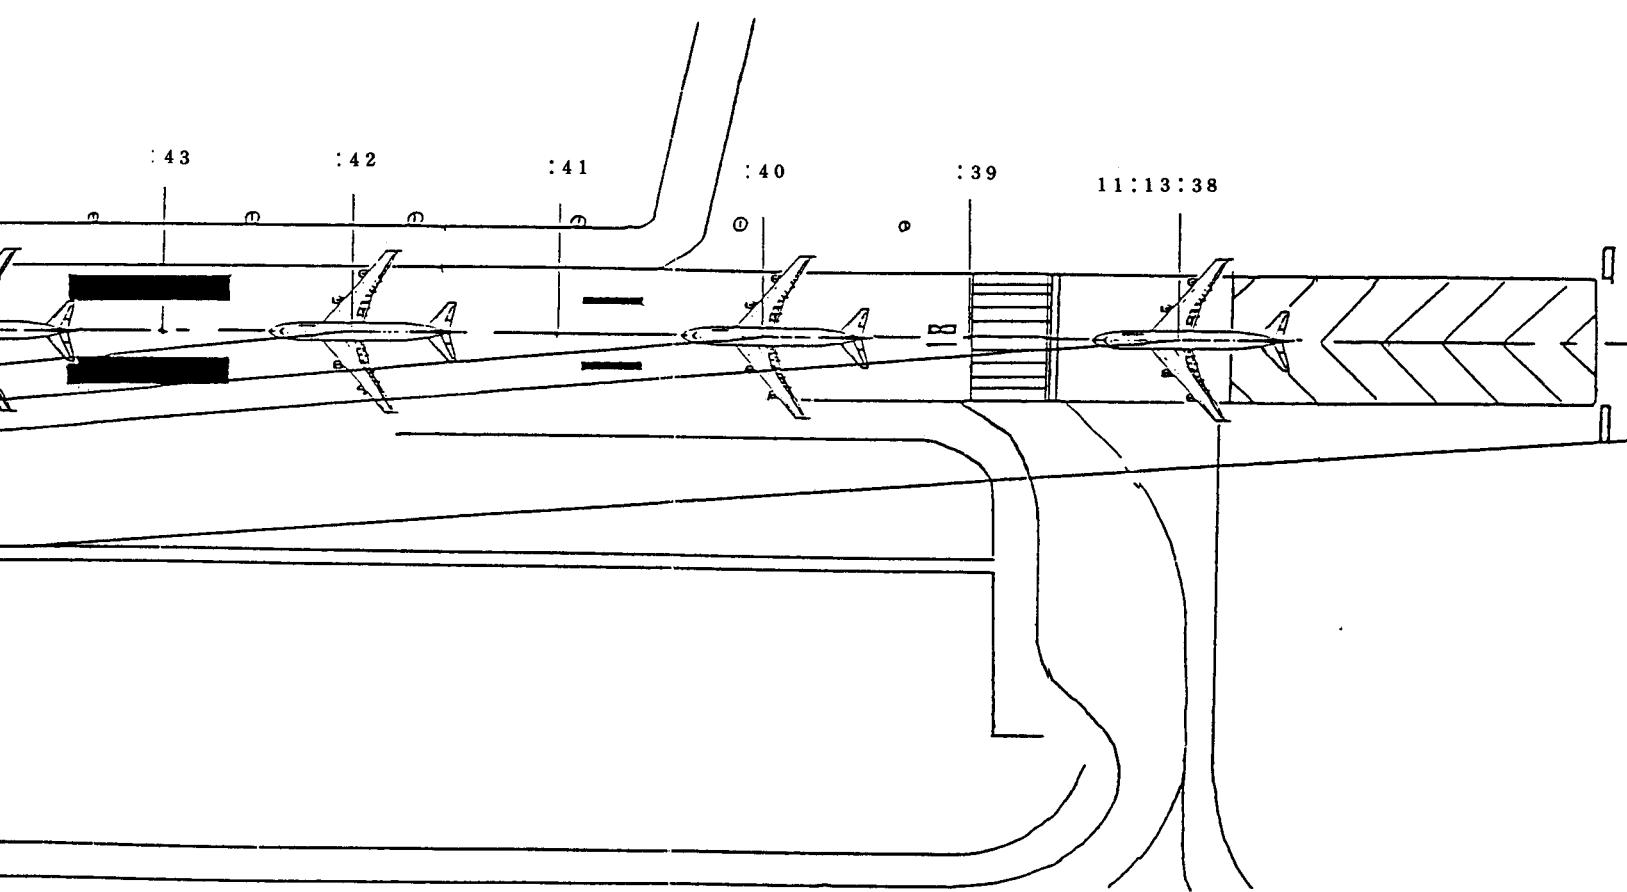
付図 1

当該事故が発生した滑走路18は、アスファルト・コンクリート舗装、長さ2,700メートル、幅45メートルであり、また、誘導路E-2はアスファルト・コンクリート舗装、長さ225メートル、幅30メートルであり、滑走路18への取付け角度は、滑走路方位180度に対し210度である。（付図1参照）

滑走路18の路面上には、付図1に示すNH81のものとみられるタイヤ痕跡が残されていた。

2.1.1 に前述したタイヤの痕跡は、同機が右への回避を行った際の右ウイング・ギヤのものと認められ、同タイヤ痕跡は、滑走路の右側線と重なるまでに右へ偏向して残されていることから当該回避操作は、同滑走路上で採り得る最大限のものであったと認められる。

上記の推定接触地点は、付図1のとおり滑走路18進入端から約825メートルの滑走路中心線左側約14メートル付近であり、また、接触時刻は、NH81の着陸接地から約8秒後の11時13分50秒で当時の速度は約110ノットと推定される。

上記QM-22の移動速度とDFDRから得られたNH81の移動速度から算定した接触21秒前から接触までの両機の相対位置は、付図1のとおりと推定され、これによるとQM-22が滑走路へ向かって移動を始めた時点で、NH81は滑走路18の末端から約670メートルに位置していたものと推定される。

また、NH81が着陸接地した時点でのQM-22の位置は、付図1のⒶ地点であり、その約2秒後NH81の機長はⒷ地点でリバース操作と同時に、Ⓒ点のQM-22を視認し、直ちに回避操作を行ったが、その約6秒後において、NH81が回避のため右へ偏航中同機のM1エンジン下部がQM-22の右主翼端の上面に右後方から接触したものと推定される。

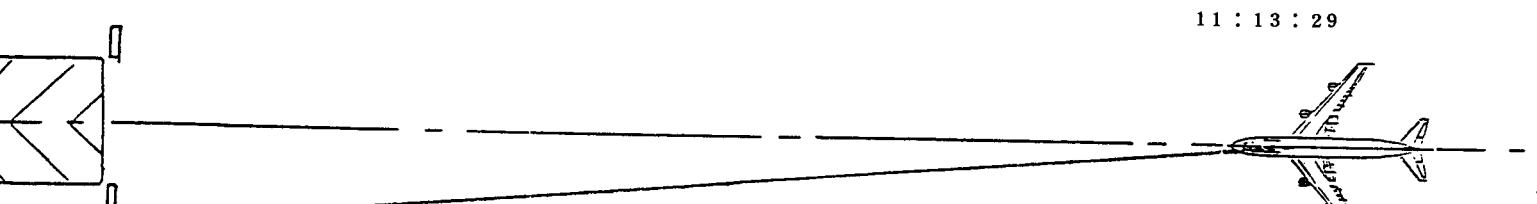
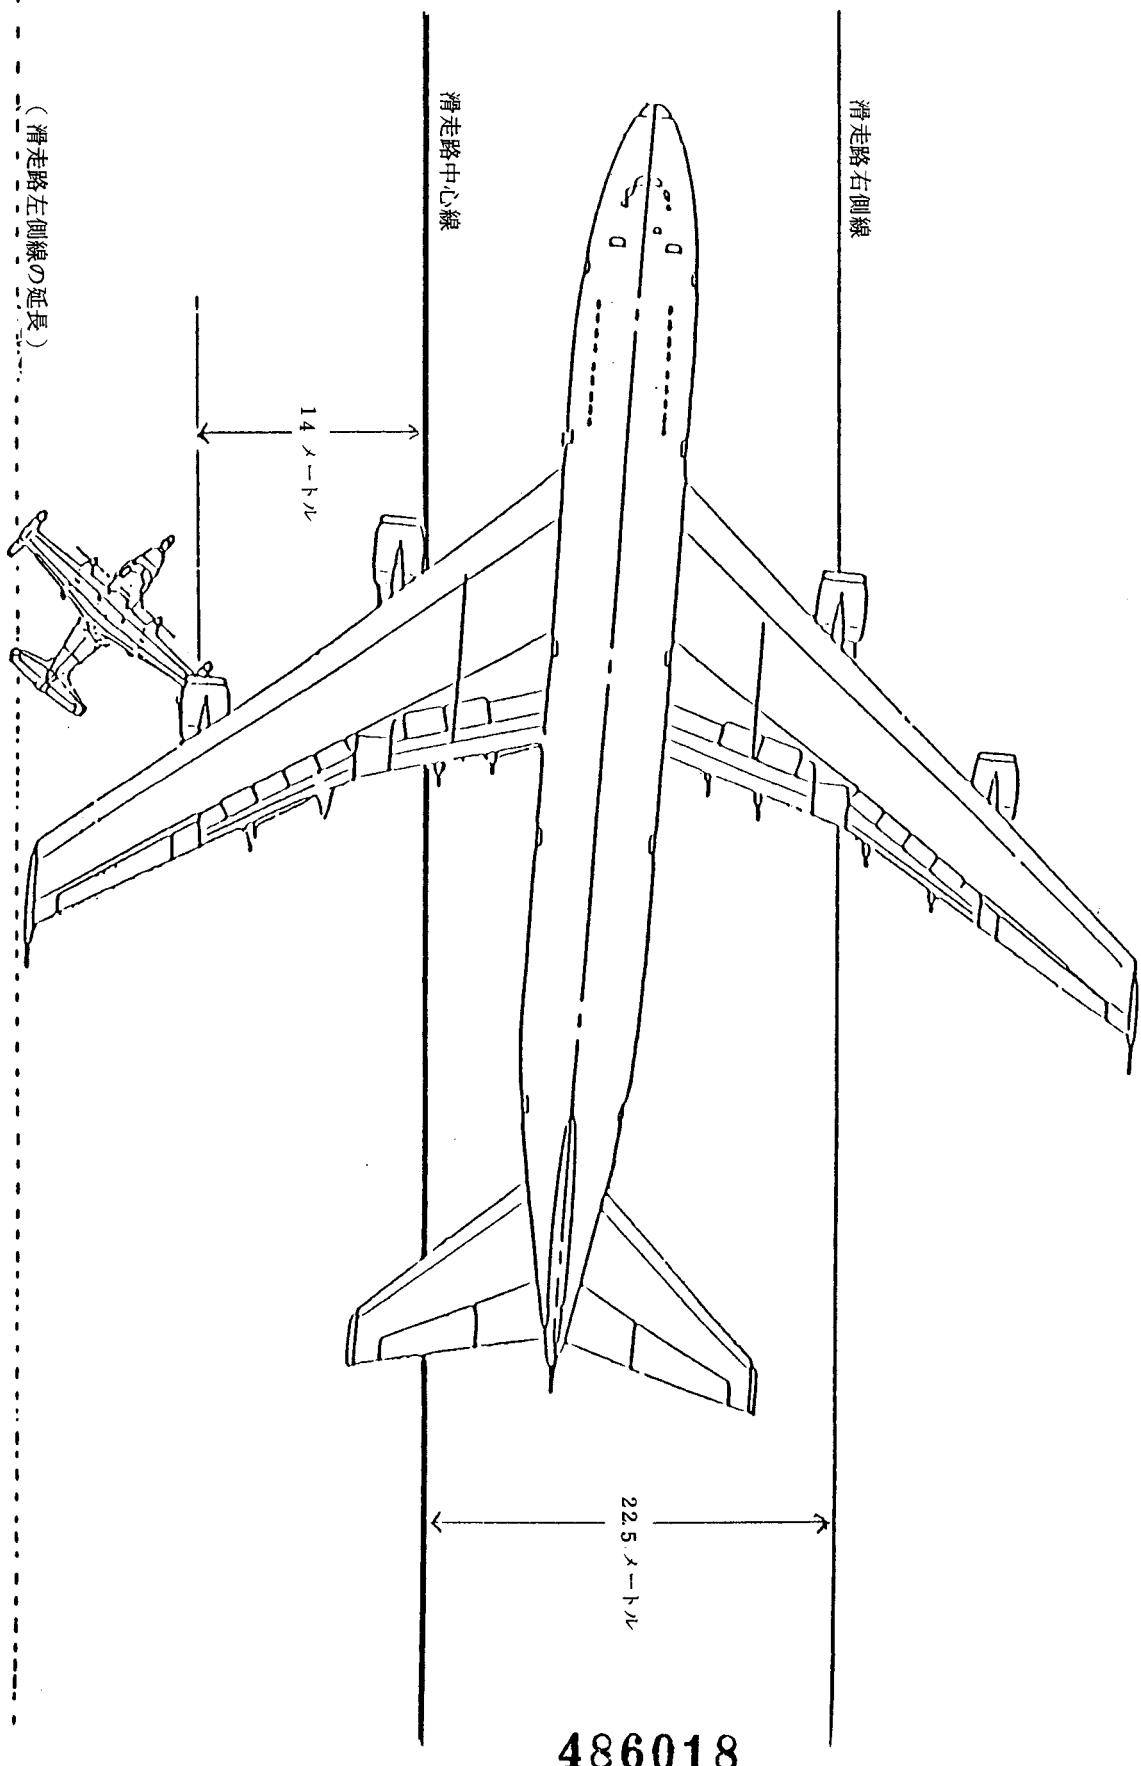
付図 2

なお、接触時点におけるNH81の機首方位は、滑走路方位から右へ約4.5度偏航した184.5度と推定され、また、これに対するQM-22の機首方位は同機の右主翼端上面の擦過痕跡の方向から勘案し、NH81よりさらに右へ約36度偏航した220.5度と推算された。(付図2参照)

4.1.3 両機は NH81 が着陸接地の 8 秒後、また、QM-22 が E-2 停止線から移動を開始して 21 秒後の 11 時 13 分 50 秒に同滑走路進入端から約 825 メートルの滑走路中心線の左約 14 メートルの地点で当時機首方位約 221 度、速度約 16 ノットで進行中の QM-22 に対し、その右後方から回避のため右へ偏向中の NH81 が機首方位約 185 度、速度約 110 ノットで追い越すように交差し接触したものと推定される。
