航空事故調査報告書(60-6)

航空事故調査報告書  
全日本空輸株式会社所属  
ボーイング式747SR-100型JA8156  
航空自衛隊所属  
三菱式MU-2A型73-3222  
那覇空港  
昭和60年5月28日

昭和60年9月25日  
航空事故調査委員会議決（空委第24号）

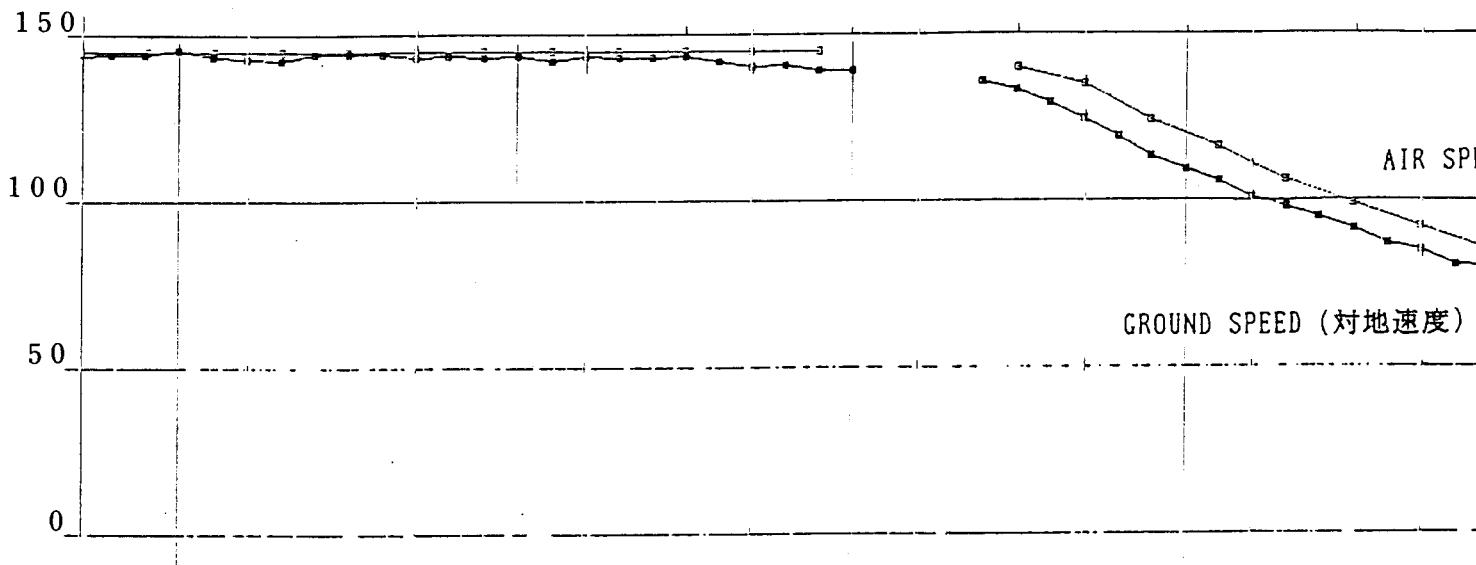
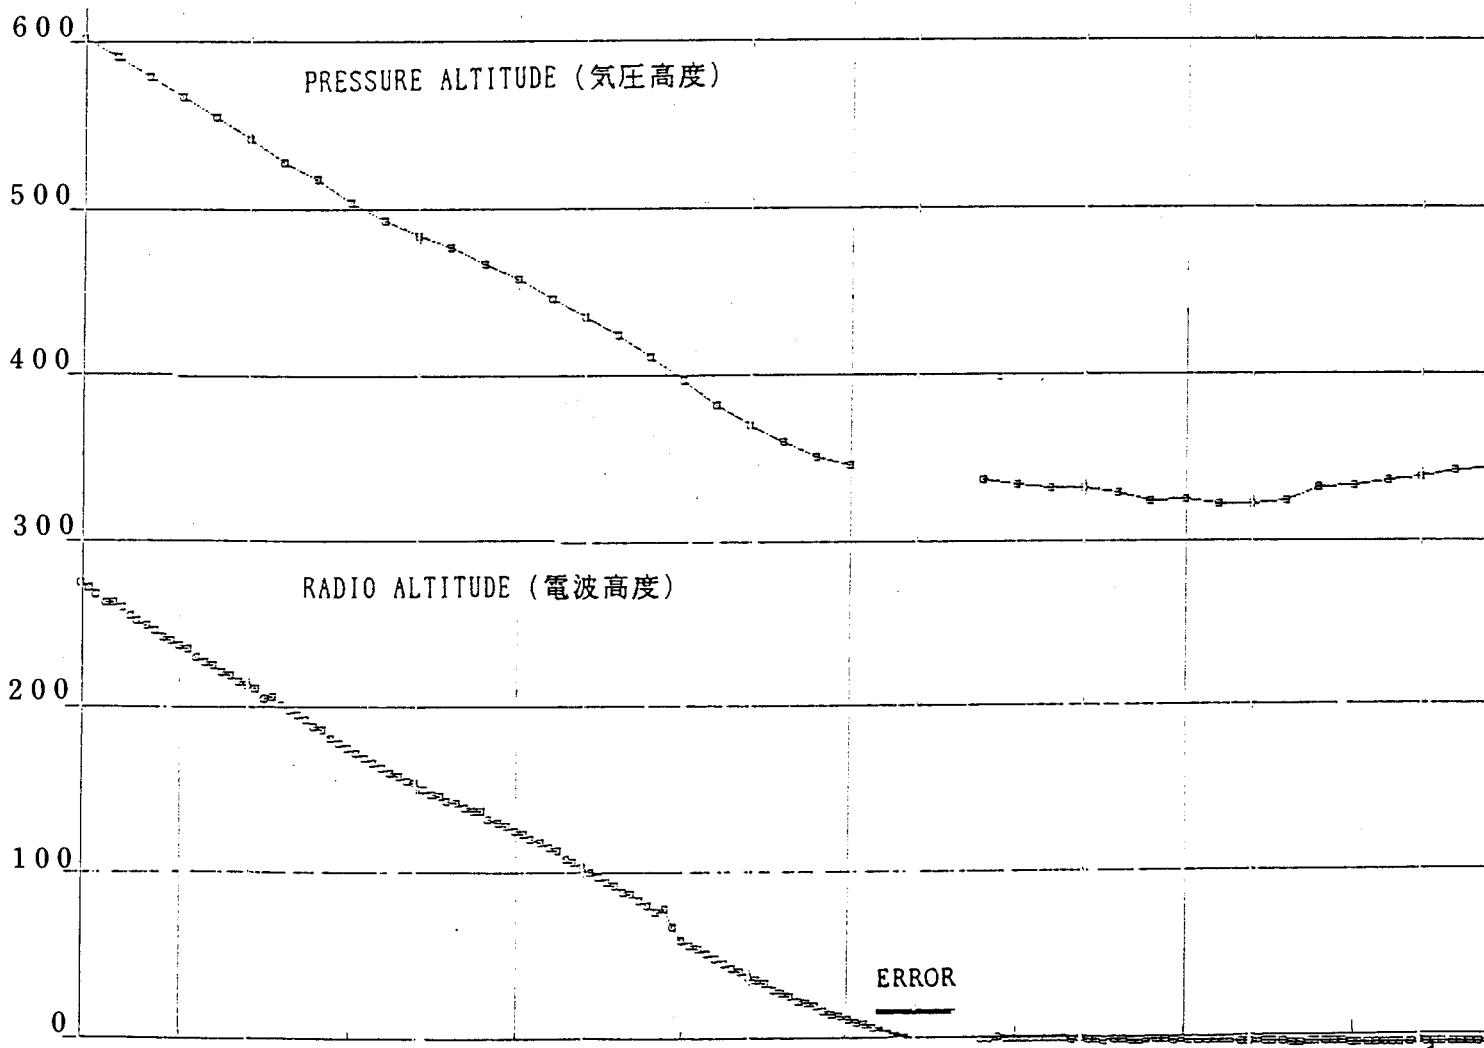
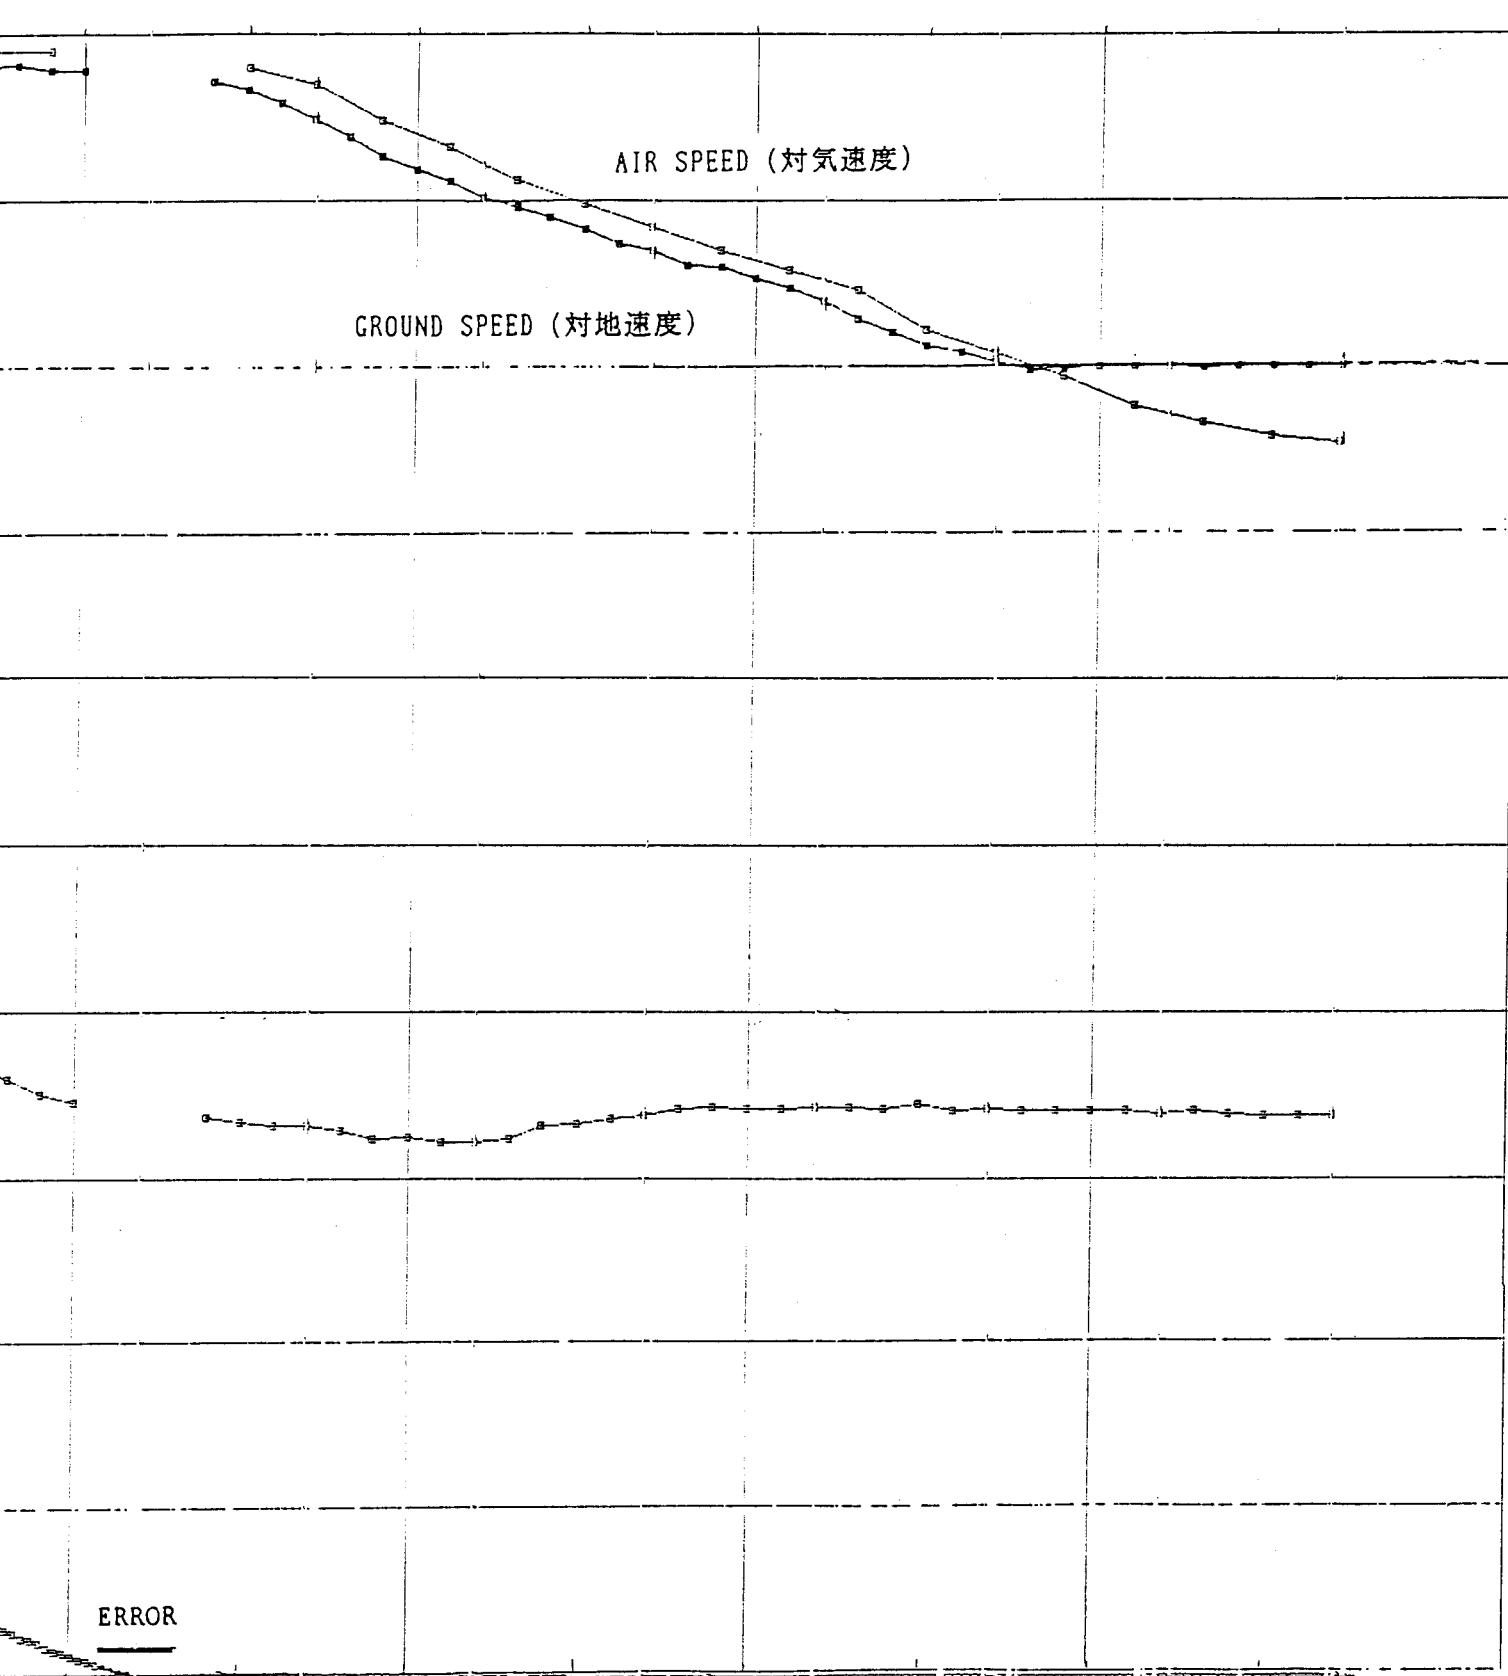
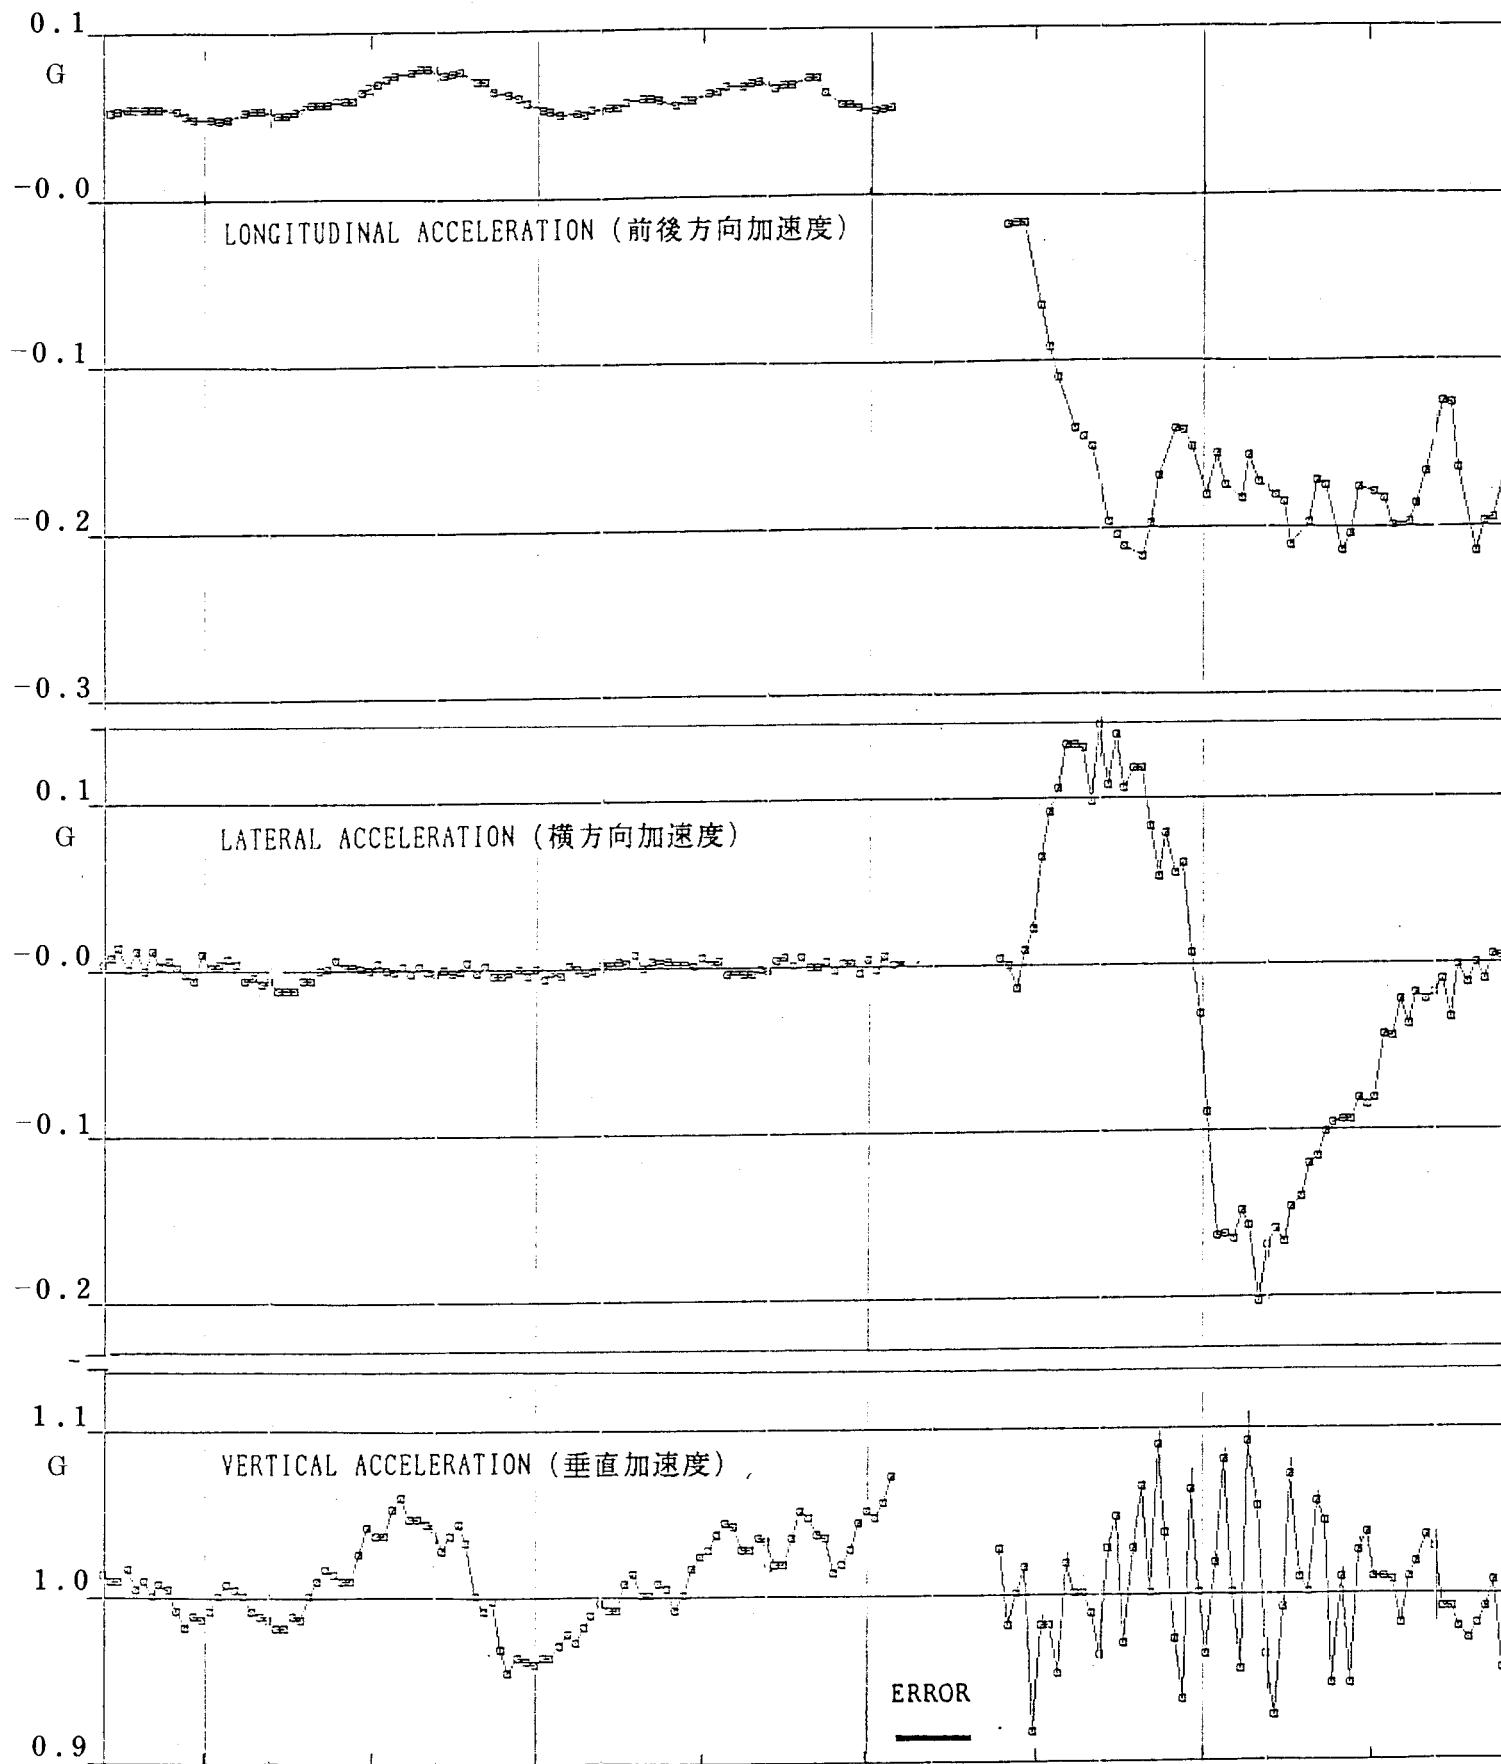
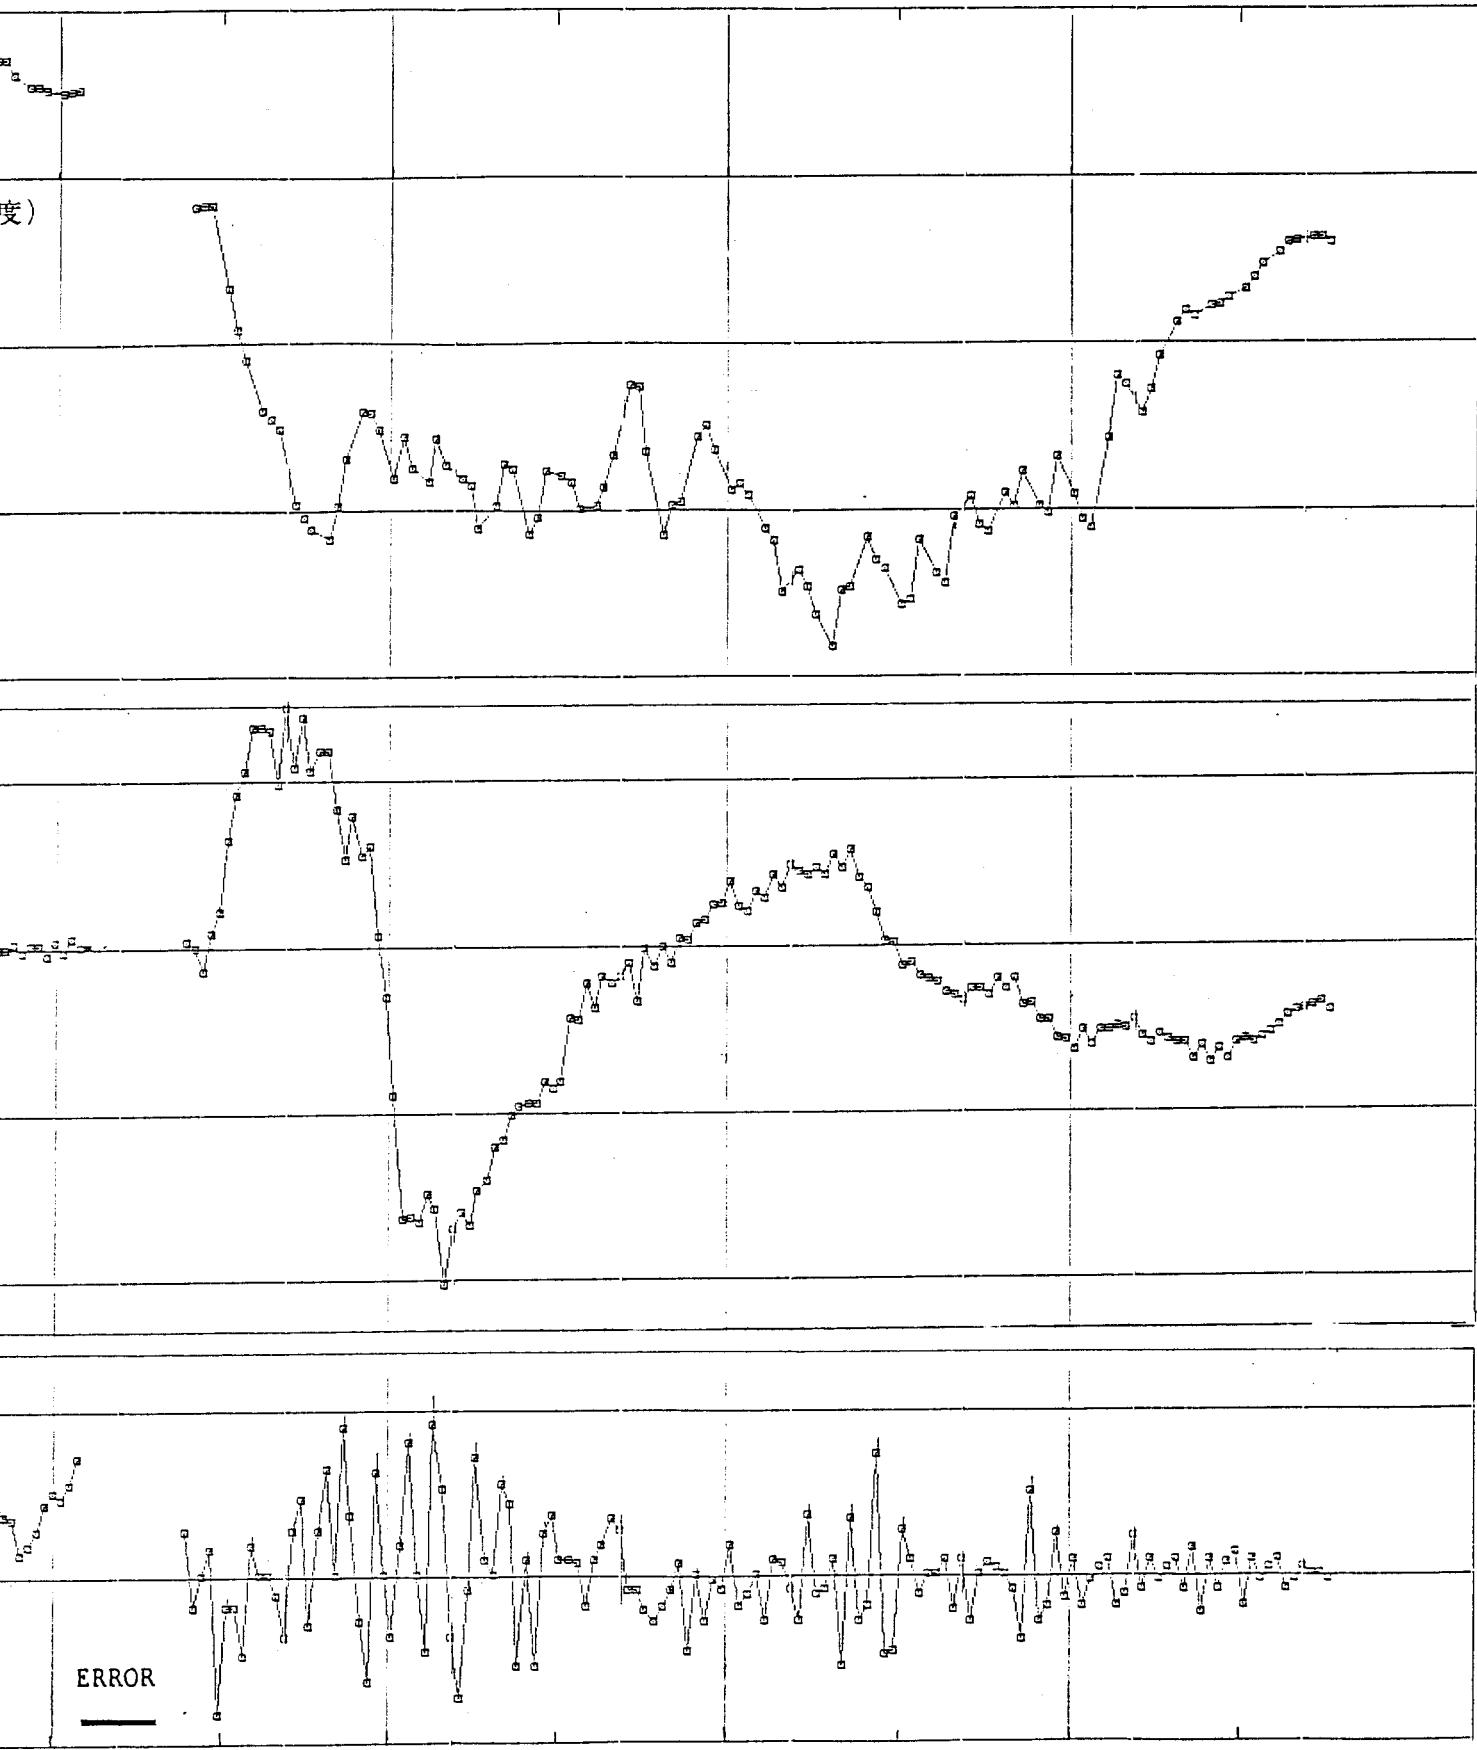
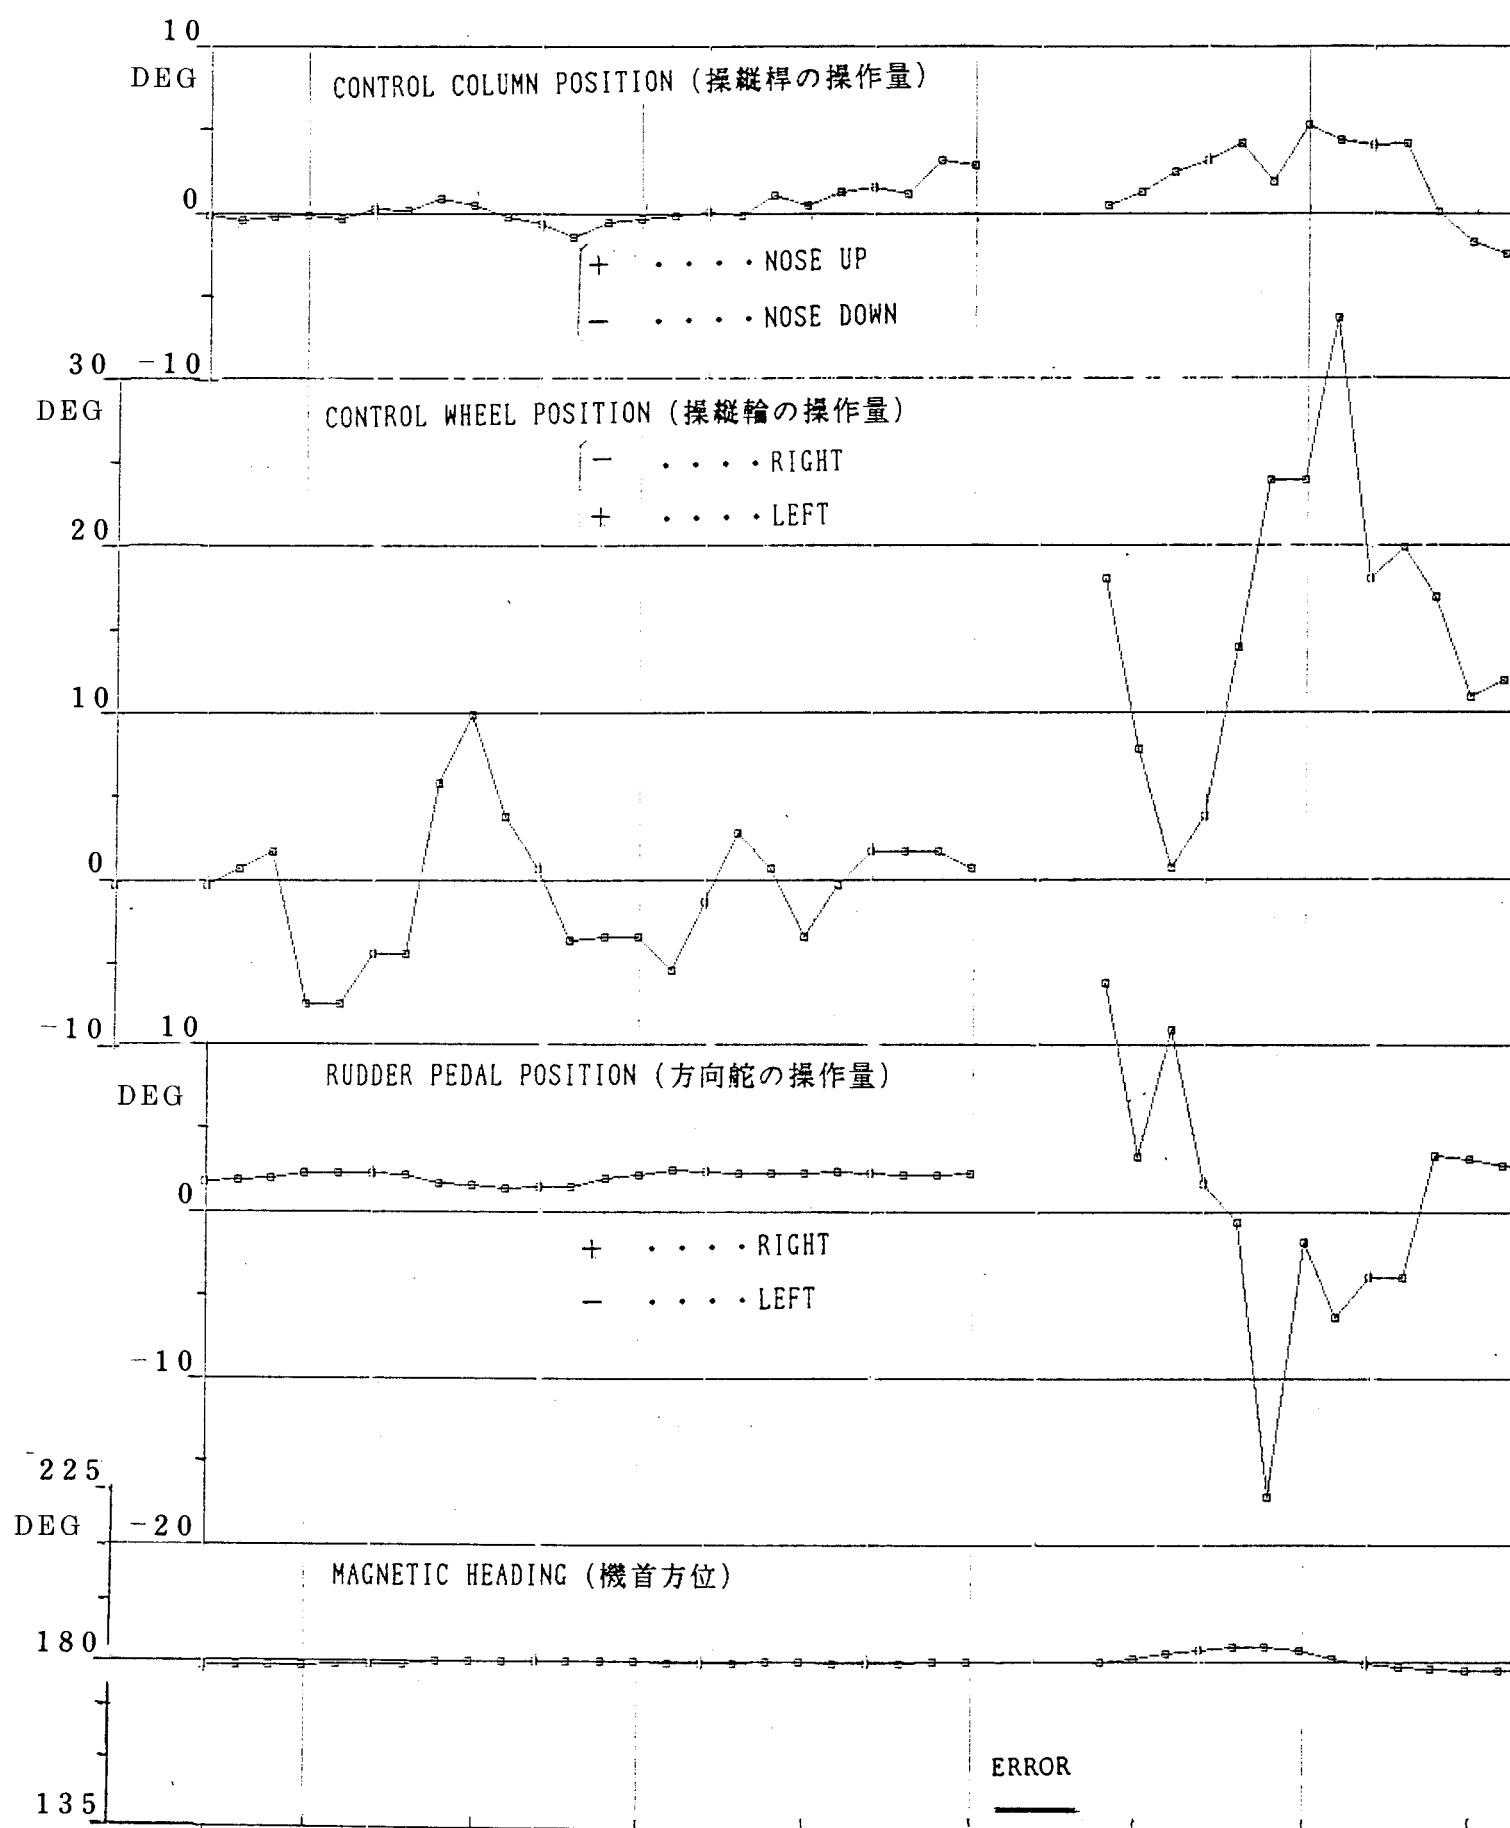
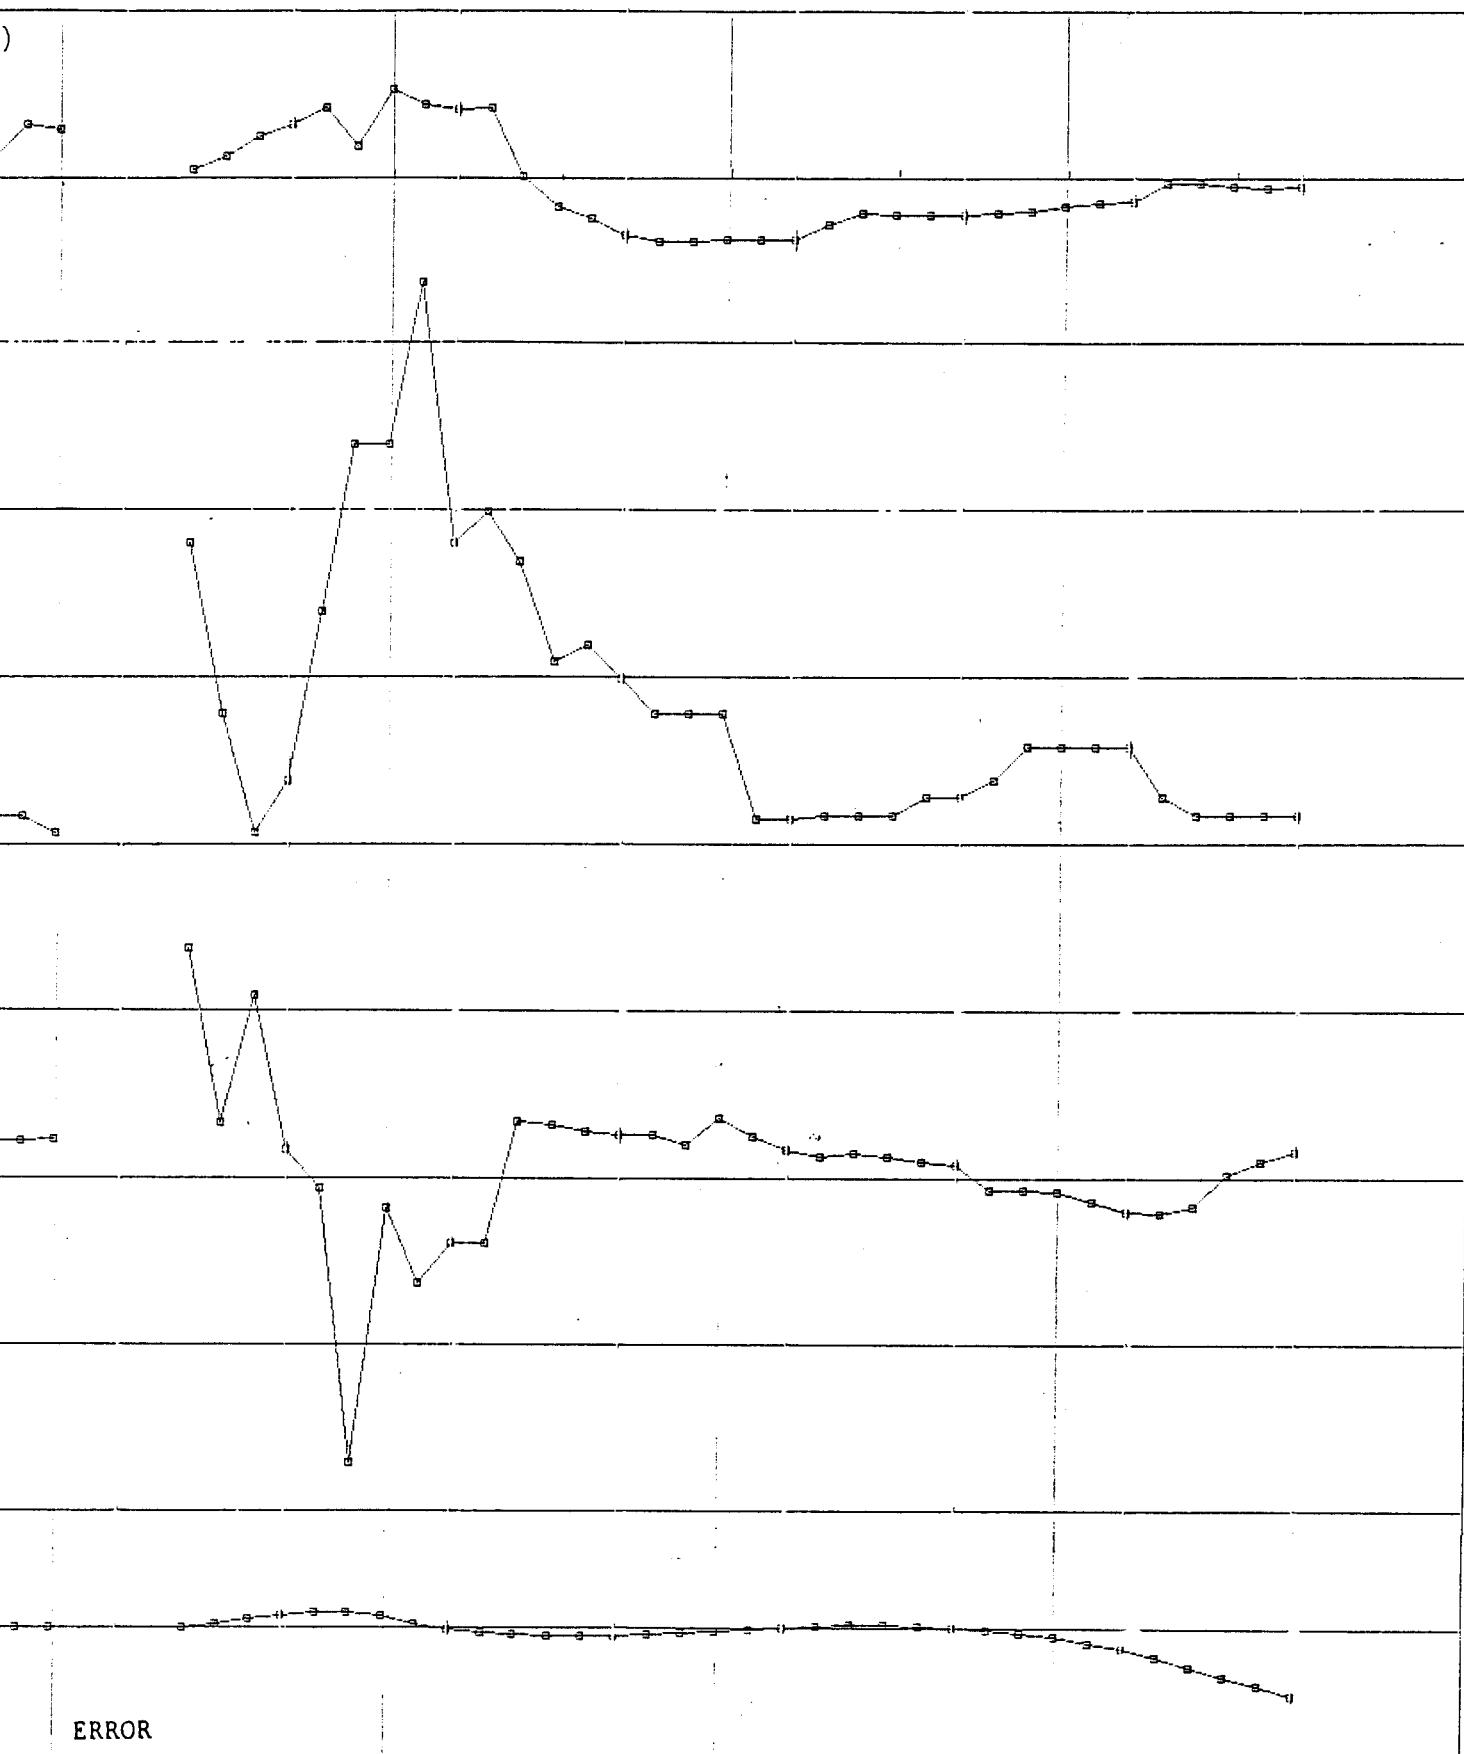
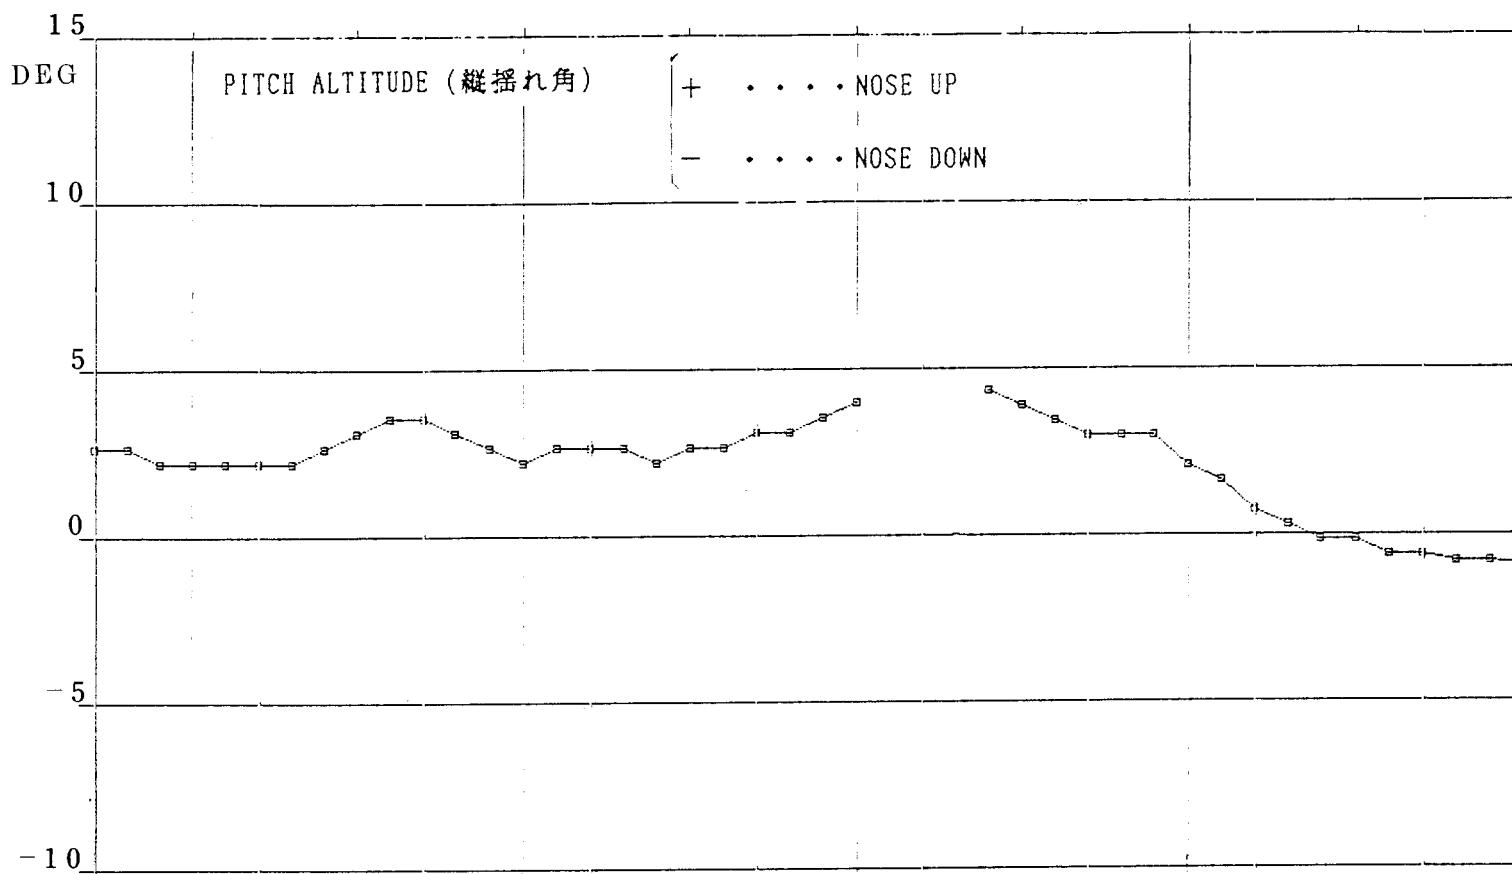
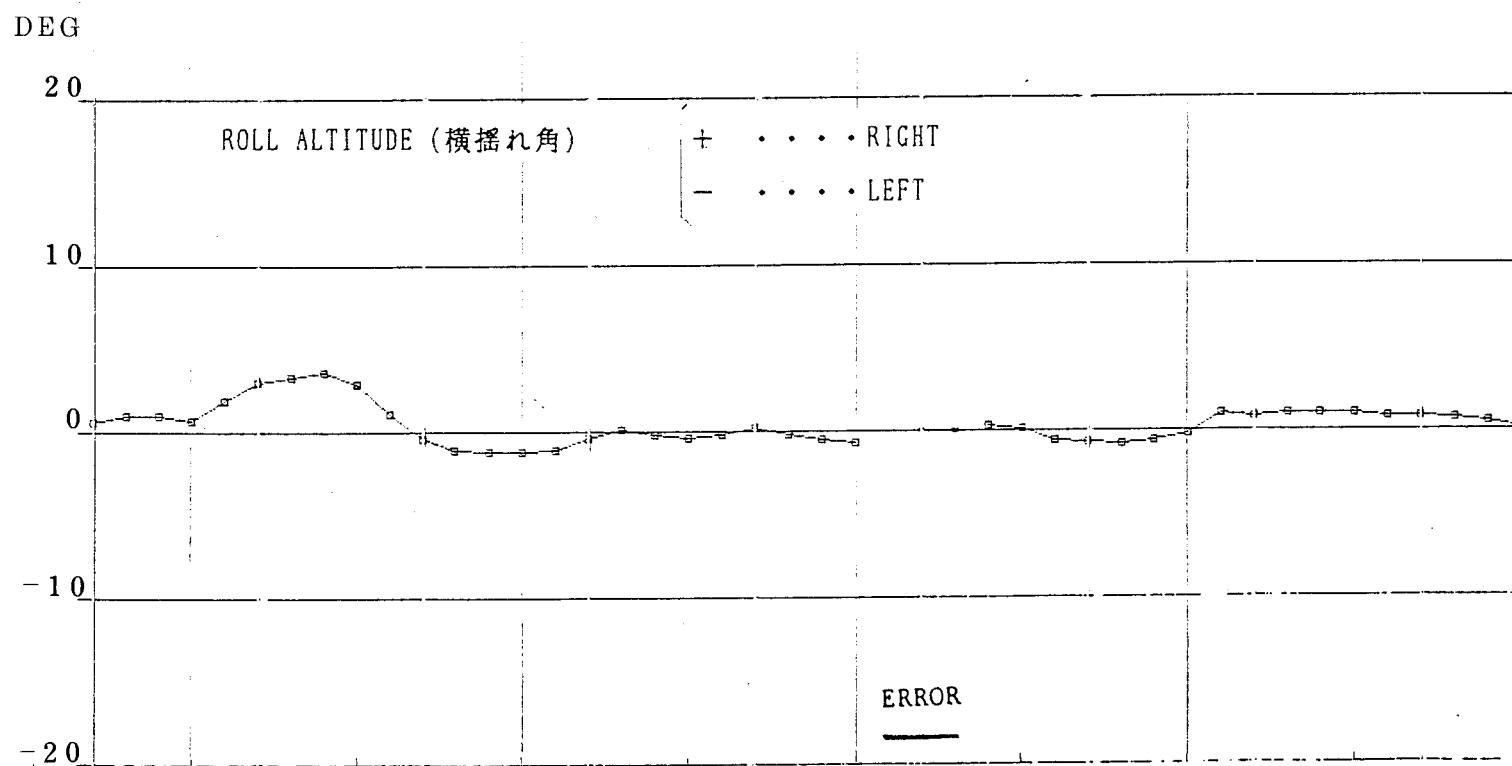
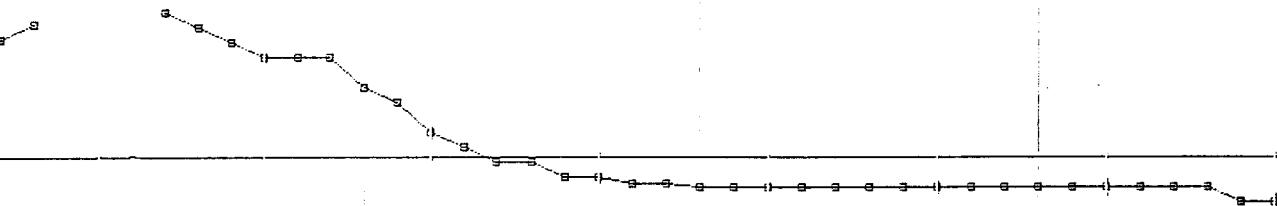
付図 3

両装置とも事故当時正常に作動しており、DFDRは良好な状態で記録（付図3参照）されていたが、CVRについては、当時、同機の機長が事前の回避操作によってQM-22との接触を回避できたと判断したことにより通常どおり地上滑走を継続して駐機し、乗客が降機したのちにおいて損傷部位の確認及びその点検が実施されたため、その間、同装置が作動し事故当時の音声記録は消去していた。

3.1.5 DFDR の情報によれば、N H 8 1 は G C A により那覇空港の滑走路 1 8 へ着陸進入し、11時13分42秒同滑走路進入端から約 2 5 8 メートル（約 8 4 5 フィート）の中心線付近に速度（IAS）137.5ノットで着陸接地し、その約 2 秒後には機長によるリバース操作が行われたものと推定される。

さらに、上記のリバース操作とほぼ同時に右ラダの操舵量 1 3.7 度（右ラダー全行程の約  $1/2$  相当）が記録されていることから同機長は、前方左側の誘導路から滑走路へ進入直前の Q M - 2 2 を視認し、リバース操作とほぼ同時に右への回避操作を行ったものと推定される。
