航空事故調査報告書  
個人所有  
アドバンスド式キングコブラ型超軽量動力機  
茨城県新治郡八郷町  
昭和59年10月27日

昭和60年10月23日  
航空事故調査委員会議決（空委第27号）

## 1 航空事故調査の経過

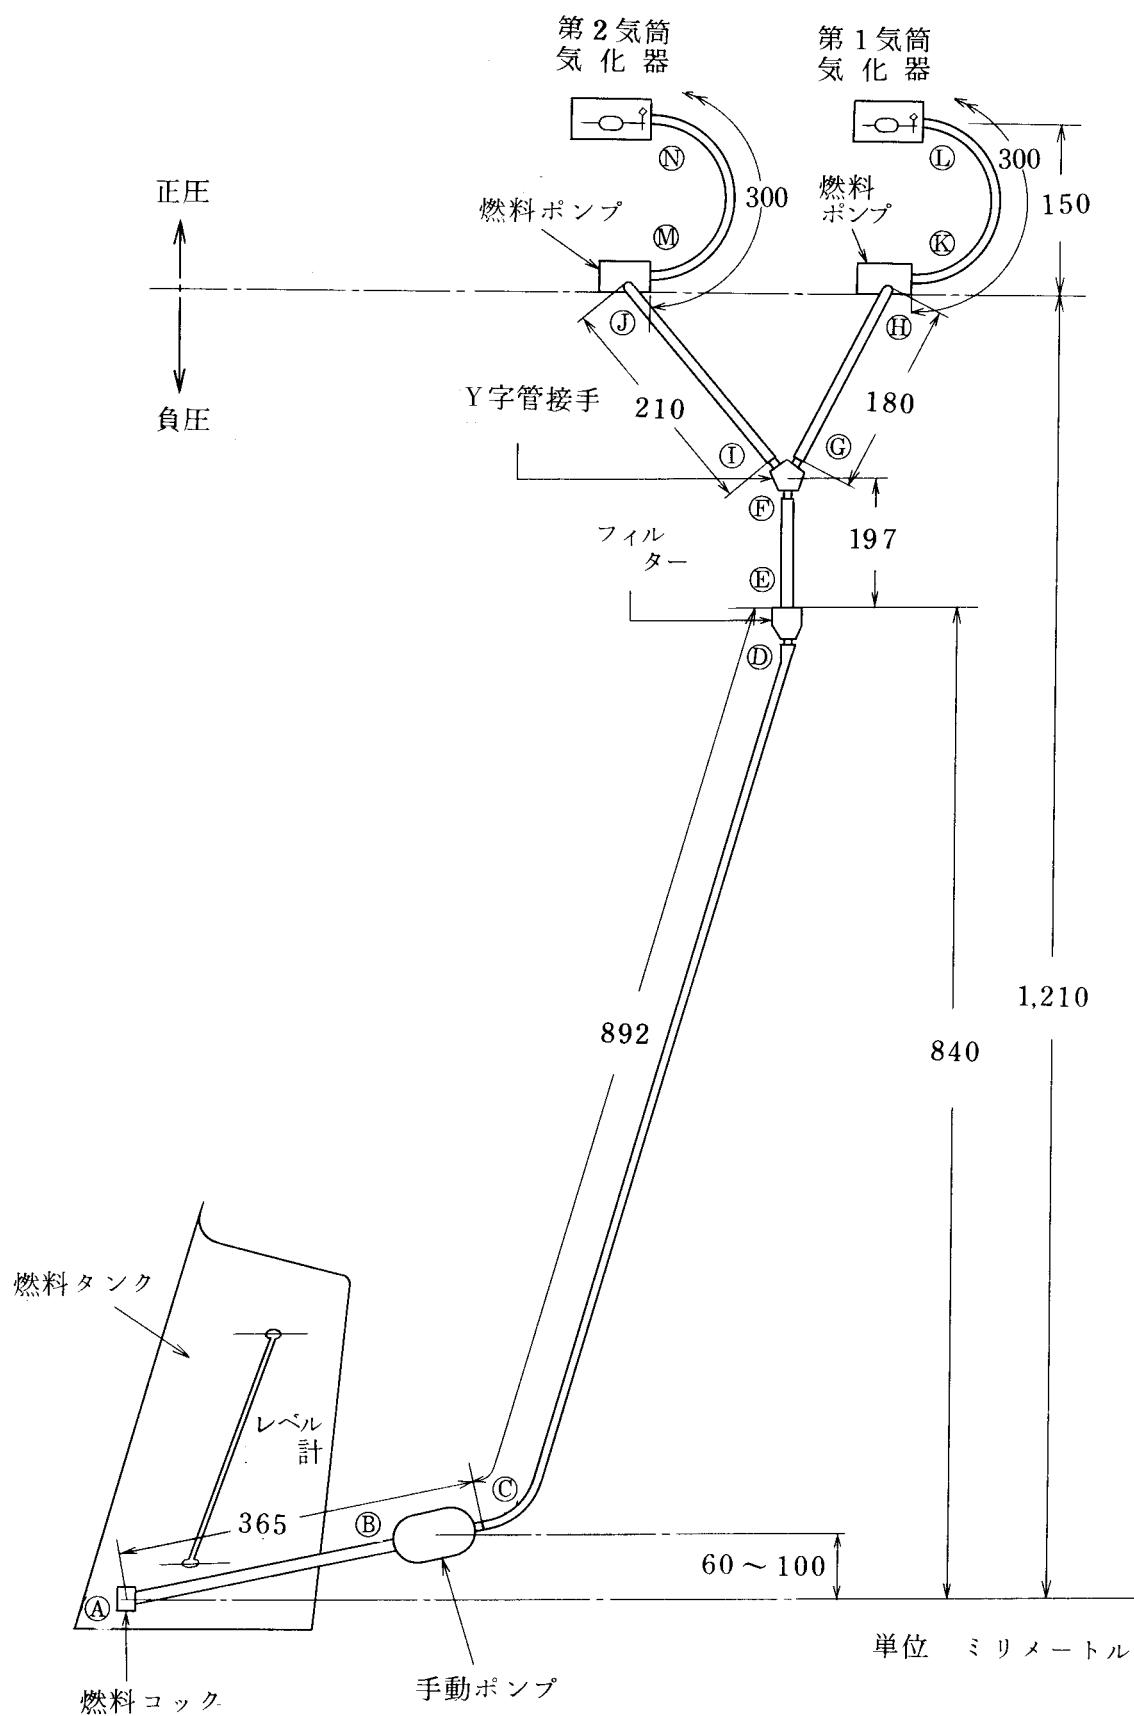
6. 燃料系統のビニール・チューブはナイロン製の小さなバンドにより構造材に固定されている。風圧によりY字管接手（付図参照）の姿勢が変化することが考えられ、姿勢の変化によりY字管接手の下部から吸い込まれた空気が、第1シリンドと第2シリンドに通じる配管に配分される際その量に差が生じた。Y字管接手が傾いて上方を向いた管の方に空気が多く流れ、一方のシリンドへの配管に片寄った。この場合、絞り弁全開後約19秒でプロペラ推力がほぼ半減しハンティングの状態が約20秒続いた。  
Y字管接手が傾かず多量の空気が両シリンドへの配管に、ほぼ均等に吸い込まれた時は、絞り弁全開後約21秒でエンジンが停止した。

7. 付図において、燃料ポンプ接続部からY字管接手部までのビニール・チューブ中に空気を入れたまま、直ちに絞り弁全開の運転を行ってもプロペラ推力に影響が発生しなかった。  
次に、燃料ポンプ接続部からフィルタ部までのビニール・チューブ中に空気を入れたまま、直ちに絞り弁全開の運転を行ったところ、約20秒後にプロペラ推力がほぼ半減しハンティングの状態が約10秒続いた後、との正常な推力に戻った。

### 3.1.4 キングコブラ型機の燃料系統の概略を付図に示す。

燃料コックの上方1.21メートルの位置に、燃料ポンプがあって燃料を吸い上げており、燃料系統の気密性が不十分だと空気を吸い込むことが考えられる。

2.9の6項のとおりY字管の接手の傾きにより吸い込まれた空気が一方のシリンダへの配管に片寄ったときの状況は、事故時の状況に似ているものと考えられる。

機長らが午前中の飛行を終え、昼食後、エンジンを起動し、燃料補給のため、いったんエンジンを止め、補給後再び起動し、暖機運転を行わないまま離陸したことである。また同チューブ中の空気の存在についての確認は行われていなかった。これらの状況及び2.9の7項の試験結果が事故時の状況に類似していること、並びに他にエンジン出力に不具合をきたした原因が見出せなかつたことを合わせ考えると、本事故において、エンジン出力が不十分となったのは、燃料系統のビニール・チューブ中に多量の空気が存在したまま、直ちに離陸したことによる可能性が大きいと考えられる。
