航空事故調査報告書

ロイヤル航空株式会社所属
川崎ベル式47G3B-KH4型JA7490

秋田県横手市大屋新町

昭和60年8月15日

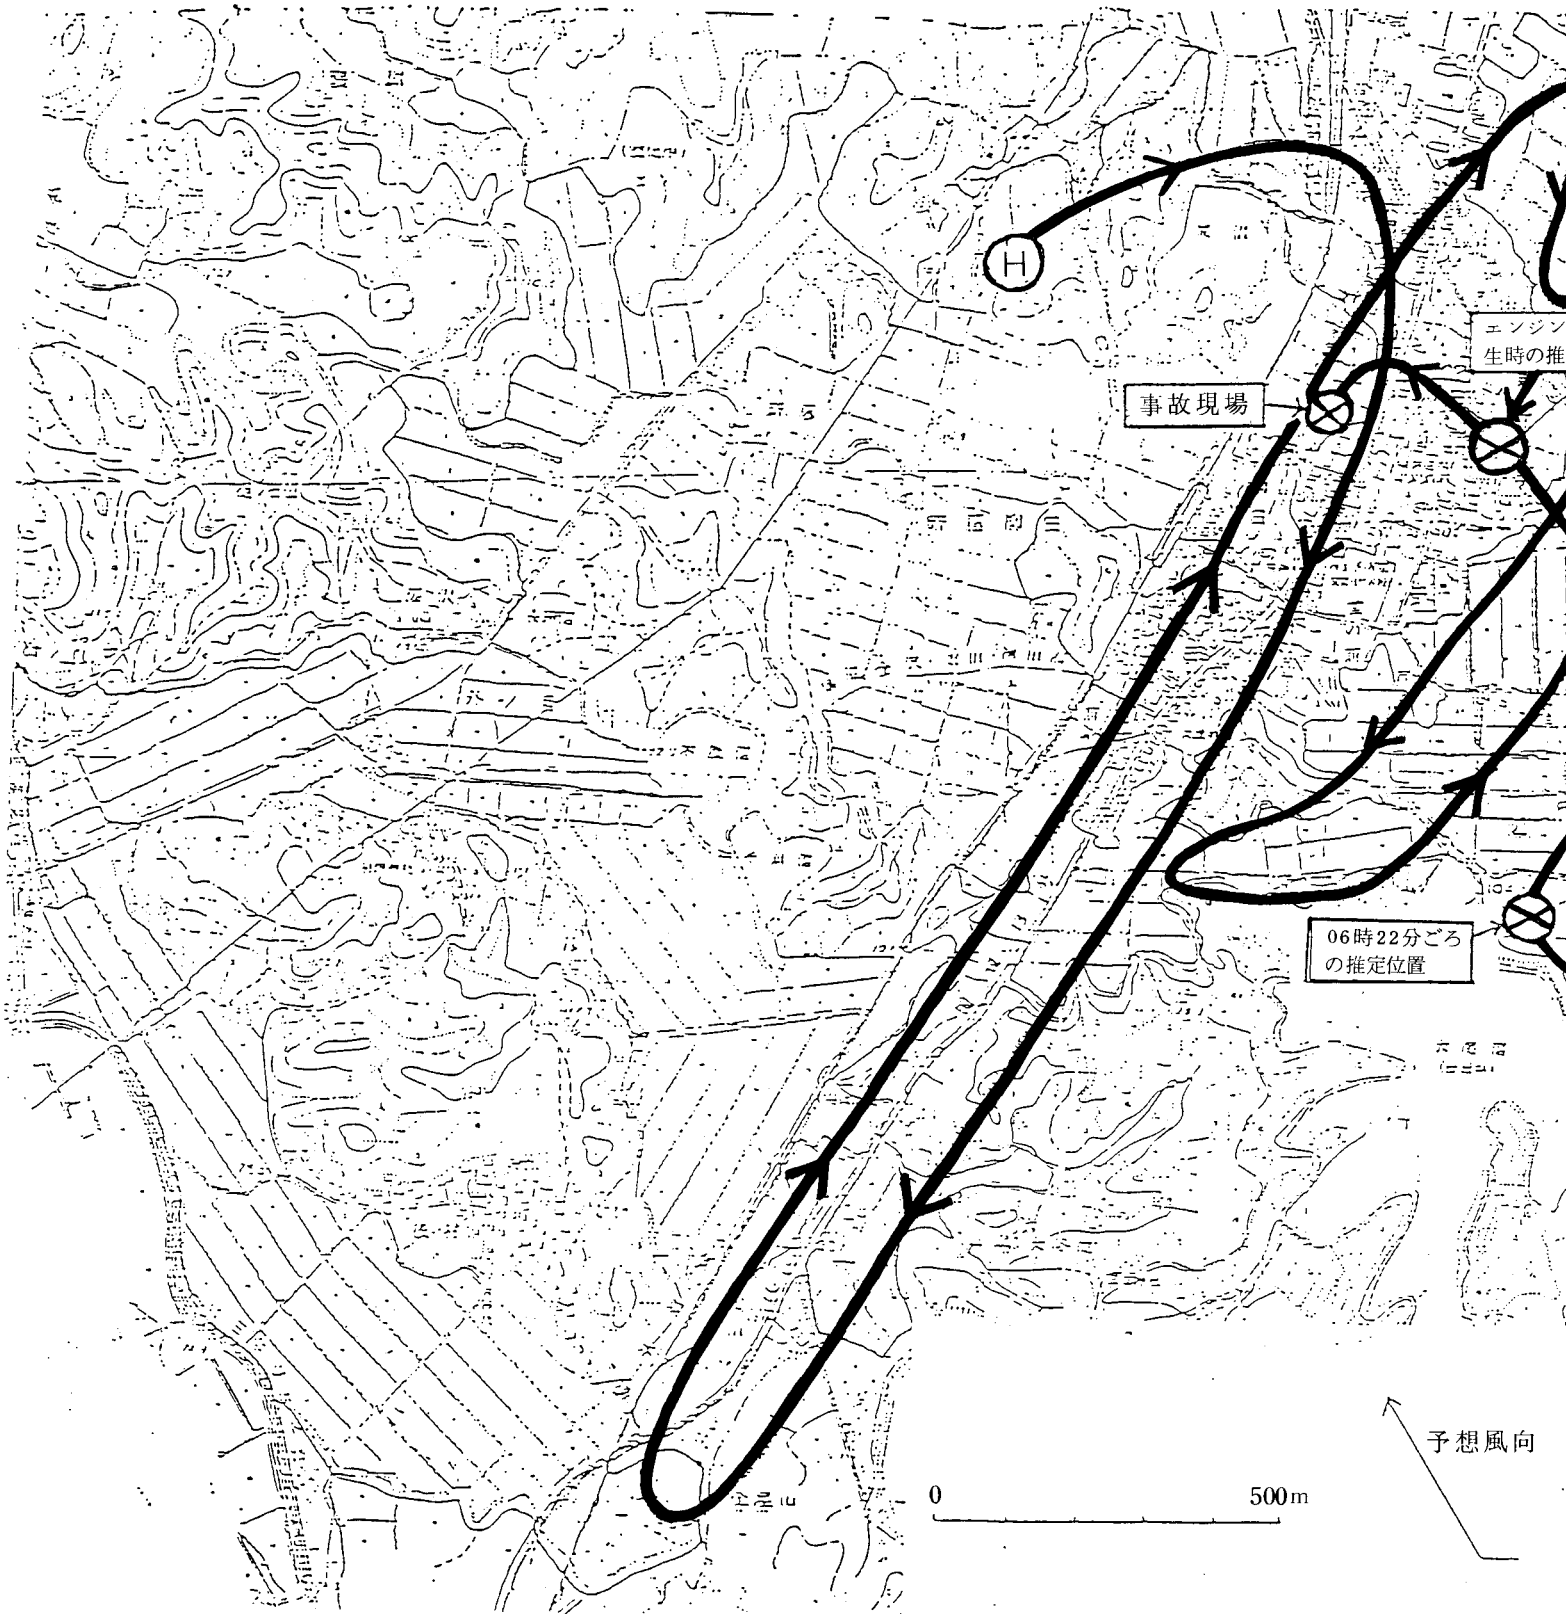
推定飛行経路図

同機は、エンジンを止めることなく、同乗者が降機したのち薬剤約120リットルを積み込み、05時17分離陸した。その後同機は、付図に示す経路で、国道13号線沿いに点在する散布地域に散布を行いながら、06時27分ごろ大屋寺内周辺地域の散布飛行を終了した。（付図参照）
