航空事故調査報告書(61-1)

航空事故調査報告書

北海道航空株式会社所属

ベル式206L-3型JA9358

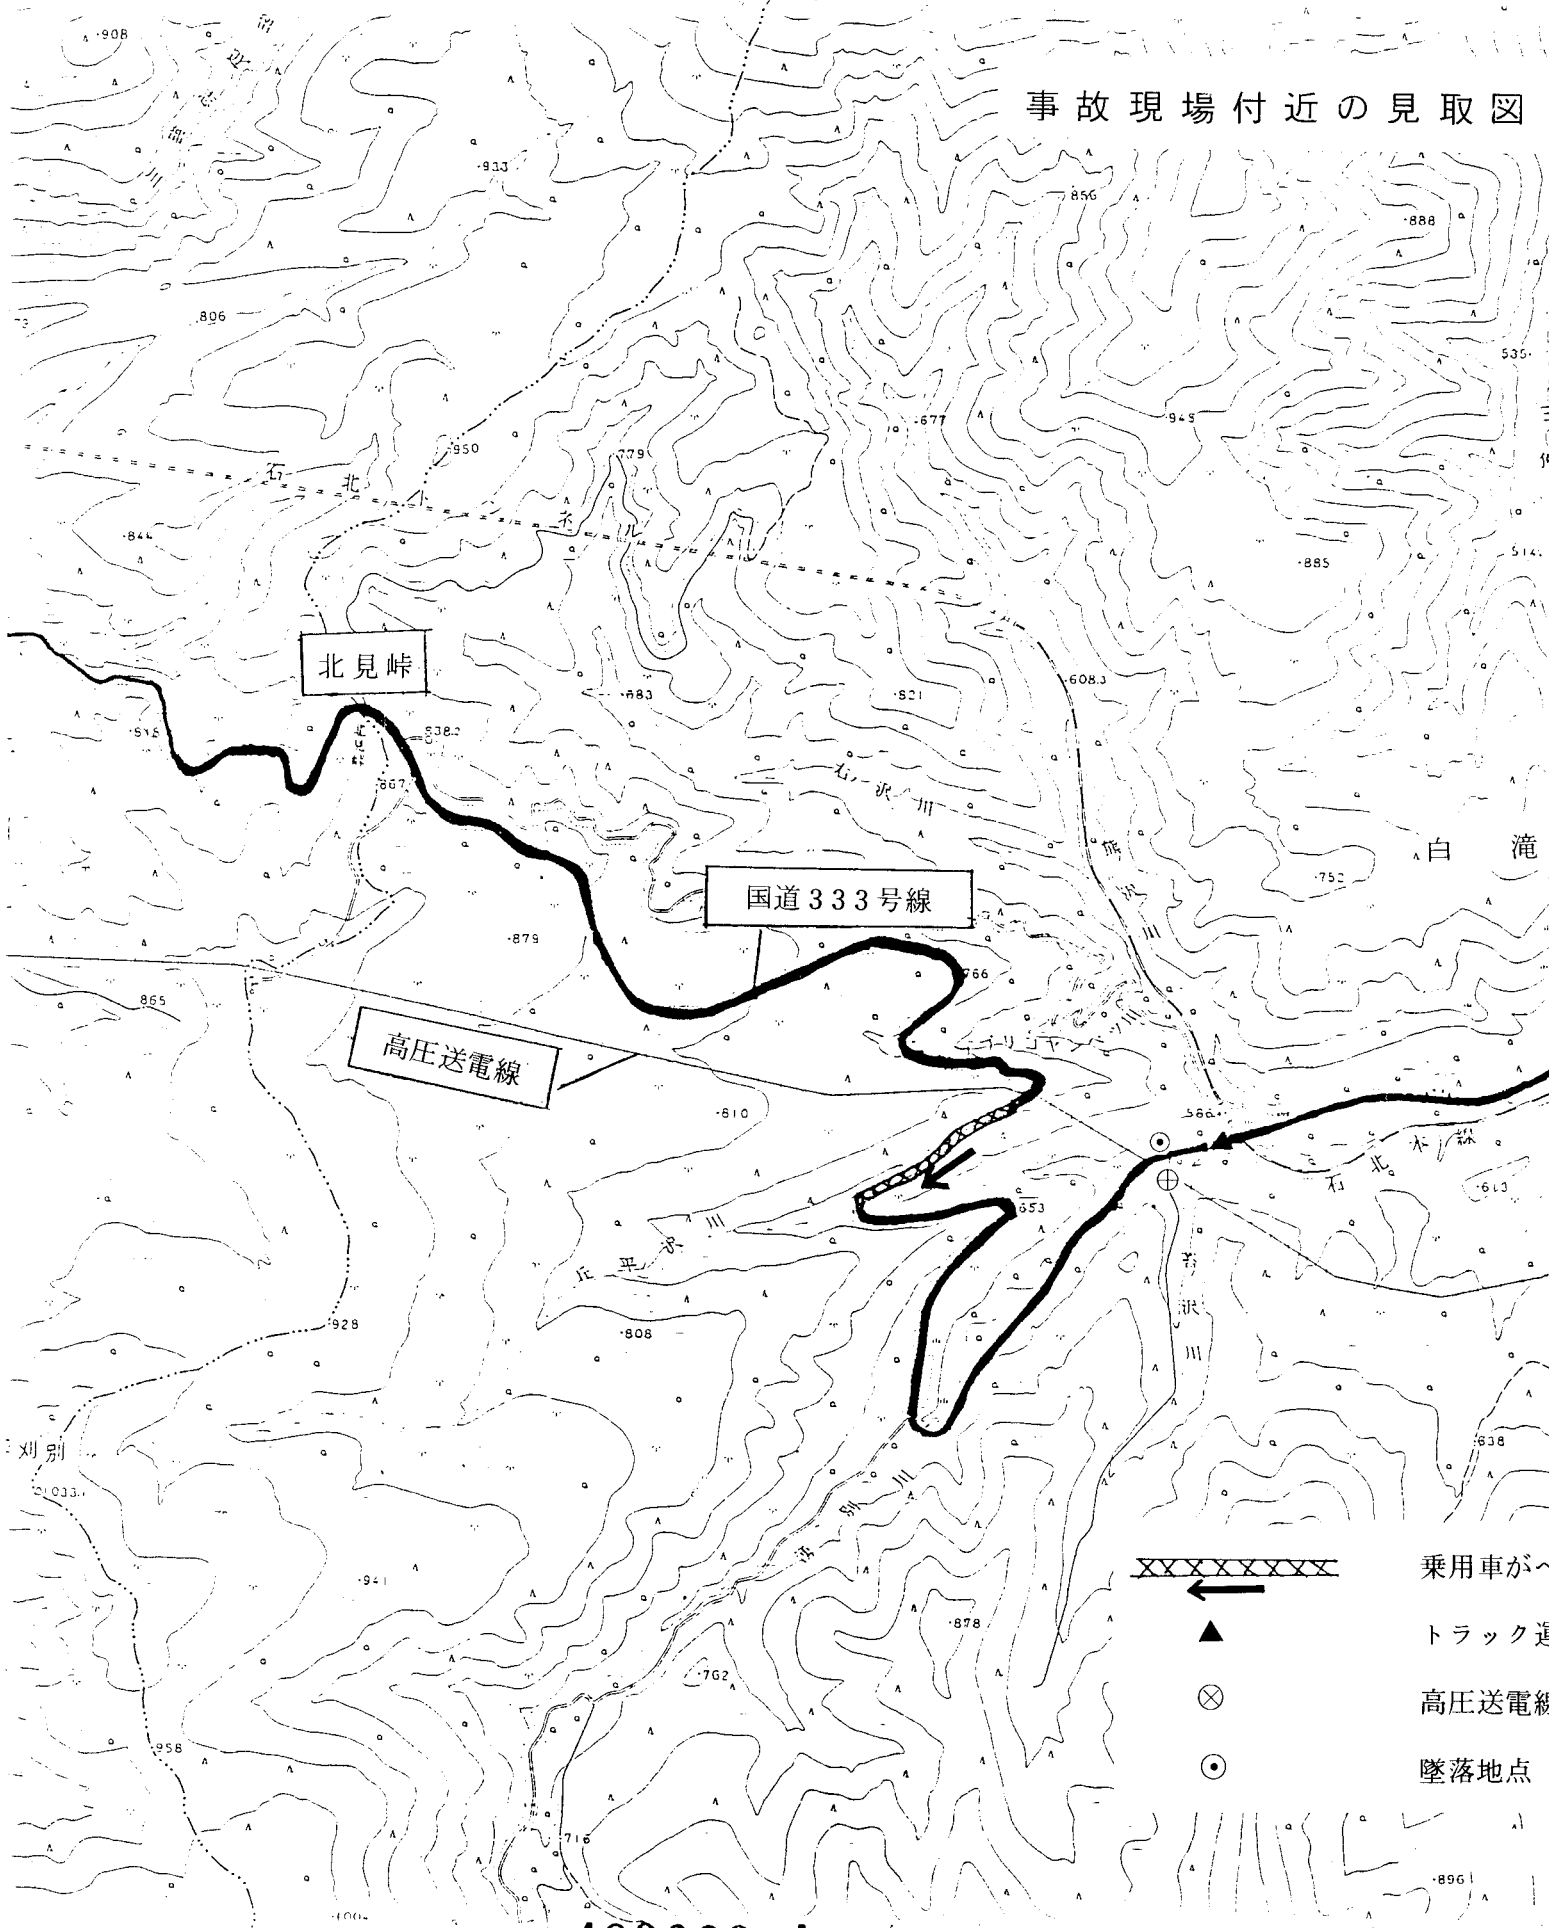
事故現場付近の見取図

乗用車がヘリコプタに追尾された区間及び方向
-

トラック運転者の目撃推定位置
-

高圧送電線との接触位置
-

墜落地点
